# Tilstandsrapport

Enebolig

Sigerfjordveien 374, 8406 SORTLAND

Befaringsdato: 19.06.2025

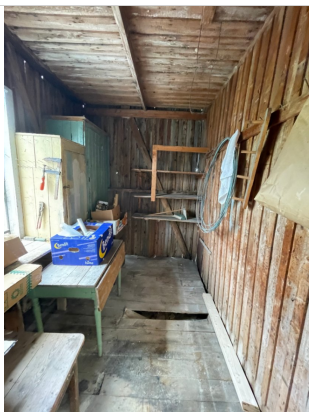
Bygget er i dårlig forfatning, det må påregnes omfattende vedlikehold.

Bygget er ikke tilstandsvurdert ihht Forskrift til avhendingslova og NS3600. Dette er kun en enkel beskrivelse.
