# Tilstandsrapport

Enebolig

Holmenveien 5, 8407 SORTLAND

Befaringsdato: 08.07.2025

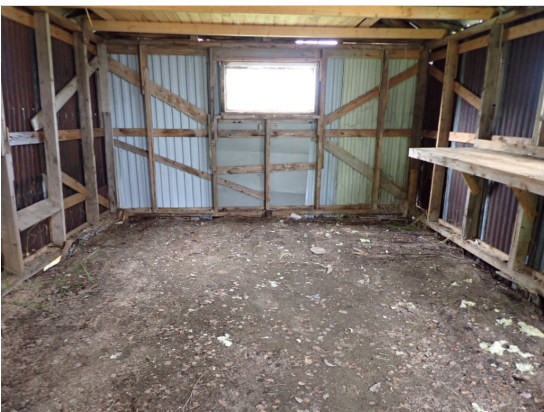
Det vil mest sannsynlig ikke være regningssvarende å reparere/utbedre eksisterende garasje. Bygget bør rives og ny garasje bygges.

Bygget er ikke tilstandsvurdert ihht Forskrift til avhendingslova og NS3600. Dette er kun en enkel beskrivelse.
