# Tilstandsrapport

Fritidsbolig

Polljordveien 101, 8406 SORTLAND

Befaringsdato: 18.07.2025

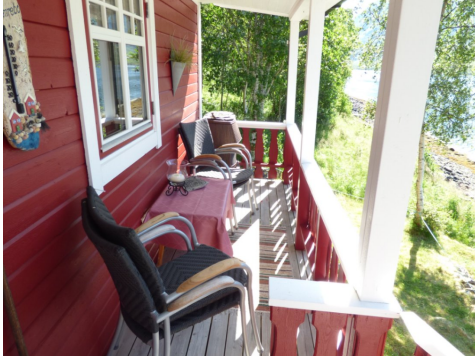
Overbygd veranda ved inngang

På nederste trapp er det bare montert rekkverk på en side, men her er det så lavt til bakken at det ikke regnes som et avvik.

For å tilfredsstille dagens krav, bør rekkverket heves til 90 cm. Avviket er i dette tilfellet lite og regnes ikke som vesentlig.

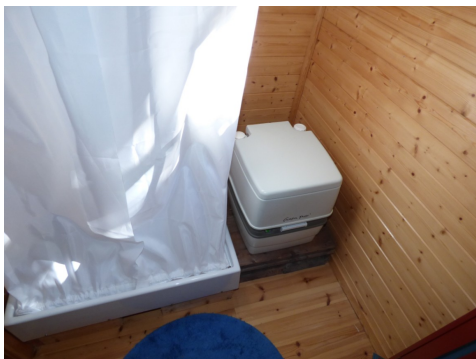
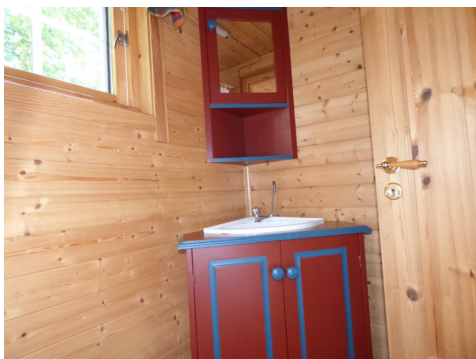
ETASJE > BAD

Hjørneskap i tre med vask i plast. Lite overskap (hjørne) med speil. Hyttedusj med forheng. Vann til dusjen kan komme fra f.eks vann-dunk. Dusjhode er tilkoblet en liten elektrisk pumpe som går på batteri. Avløp i slange gjennom gulv. Hyttetoilet/tørkklosett (Campa potti).
