Tilstandsrapport

Enebolig med utleiedel og garasje.

Holandsveien 9, 8403 SORTLAND

Befaringsdato: 17.06.2025

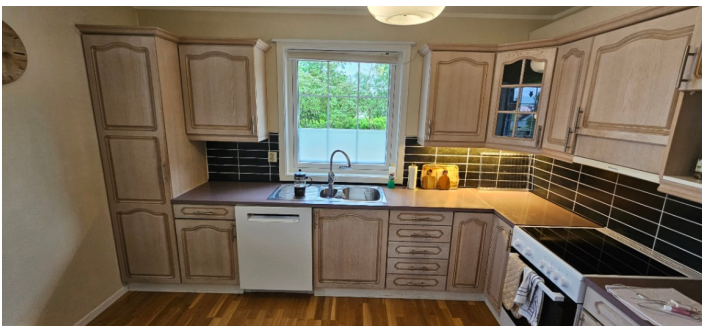
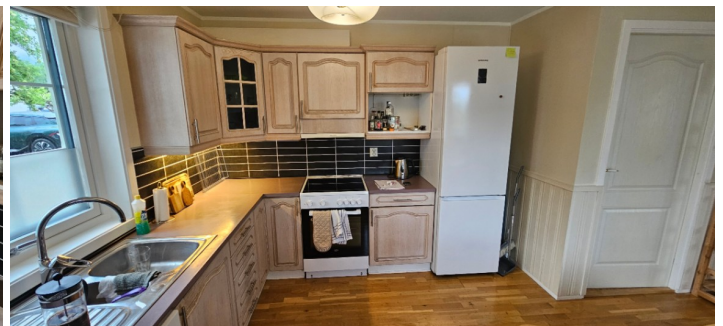
HOVEDPLAN > STUE/KJØKKEN

Kjøkken hovedplan har profilerte fronter og laminat benkeplater.
Frittstående hvitevarer. Water-guard i kjøkkenbenken.

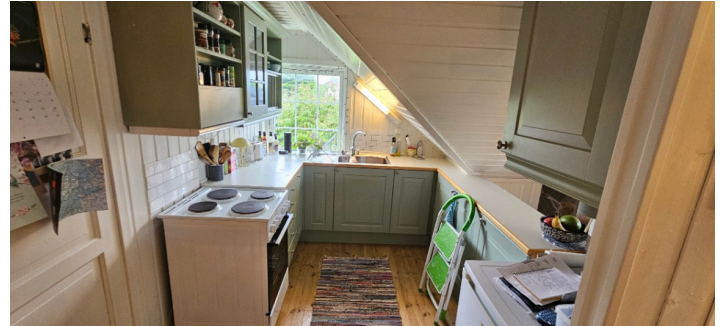
LOFT (HYBELLEILIGHET) > STUE/KJØKKEN

Kjøkken loft har profilerte fronter og laminat benkeplater.
Frittstående hvitevarer.
Rommet har noe begrenset takhøyde.
