Tilstandsrapport

Enebolig

Vågsbotn 4, 8170 ENGAVÅGEN

Befaringsdato: 03.07.2025

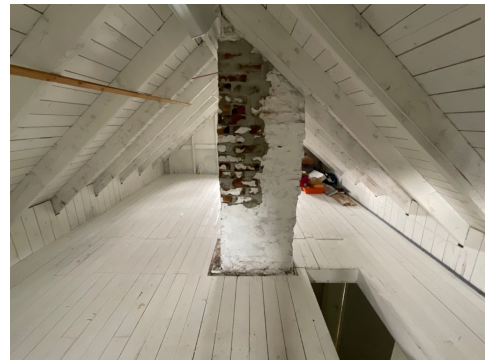
Kvistrom er hvitmalt .

- Lufting/ventilering bør forbedres. Permanent lufting bør etableres.

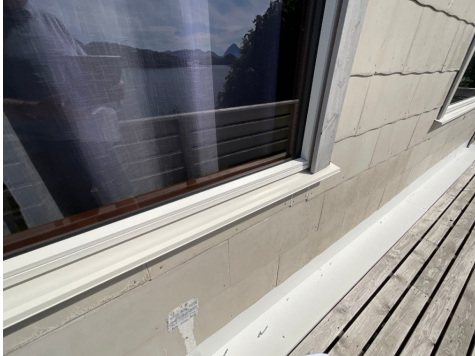
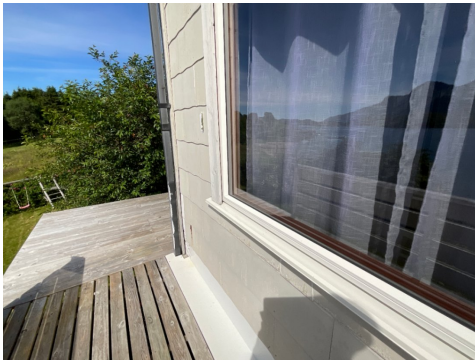
! TG 2 Vinduer - 2

- Karmene i vinduer er slitte og det er sprekker i trevirket.

Vinduer er utvendig slitt og det er sprekker i ramme og karm.

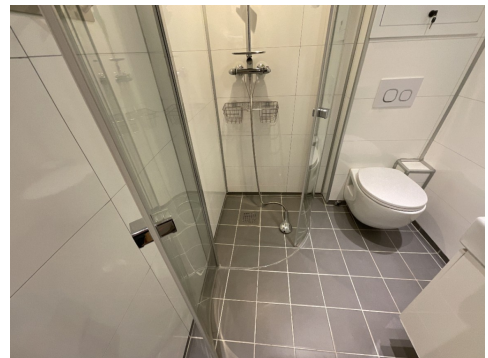
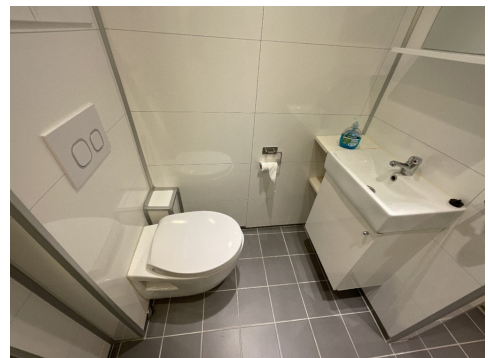
KJELLER > BAD

TG 2 Overflater vegger og himling

- Dersom tiltaket ikke utføres er det fare for videre skadeutvikling.

Våtrommet fungerer i dagens tilstand men kontroll av hjørner og avslutning mot gulv anbefales utført. Fuktsikring av nedre plate ende bør utføres.

Badet kan brukes under forutsetning av at det ikke tilfredsstillers dagens krav til våtrom. Oppgradering bør vurderes.

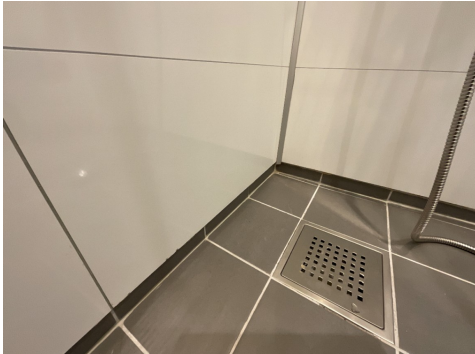
KJELLER > BAD

! TG 2 Overflater Gulv

- Det er mulighet for at det kan forekomme vannlekkasje på våtrommet hvor vann ikke vil gå til sluk.
- Det er påvist at høydeforskjell fra topp slukrist til gulv/synlig topp membran ved dørterskel er mindre enn 25 mm.

Gulvet har delvis motfall. Aluminiumslist pålimt gulv ved dusjvegger vil hindre lekkasjevann fra toalett/ servant å renne til sluk.

- Det bør etableres avrenning inn til sluk for hele våtrommet.
- Eventuelt lekkasjevann fra utstyr utenfor dusjsone vil ikke ha en naturlig vei til sluket. Dette kan føre til at vann samler seg på gulvet og potensielt renner ut av rommet eller trenger inn i konstruksjonen.

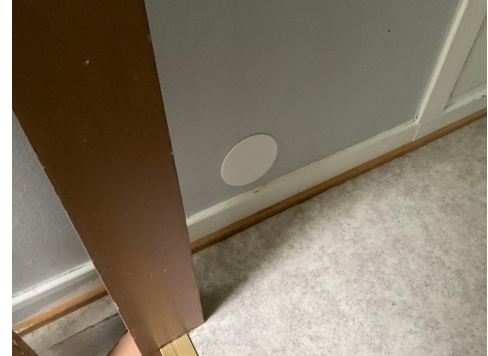
Hulltaking er foretatt ved veggsvill mot gulv uten å påvise unormale forhold. Målt i veggsvill med trepigger og funnet tørt (13 % MC%WME-verdi fuktinnhold).

Borehull etter tetting

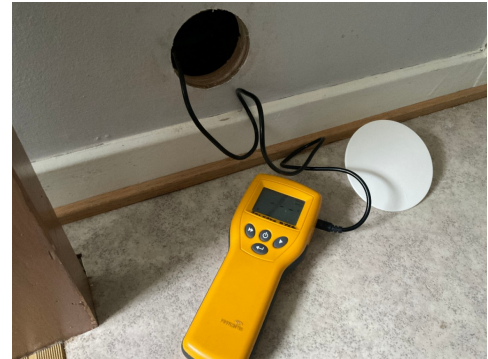
Måling i borehull.

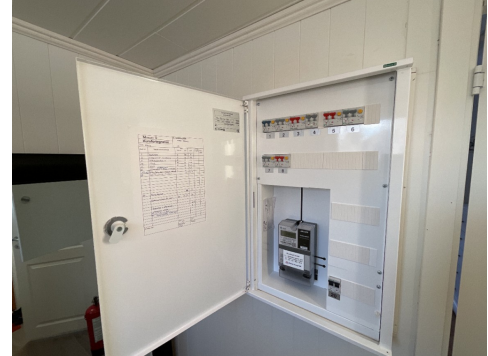
Sikringsskap i vindfang montert av Meløy Elektro. Automatsikringer. Tilstandsgrad satt ut fra manglende samsvarserklæringer.

Sikringsskap med automatsikringer
