# Tilstandsrapport

Kombinasjonsbygg bolig og næring

Altaveien 228, 9515 ALTA

Befaringsdato: 13.06.2025

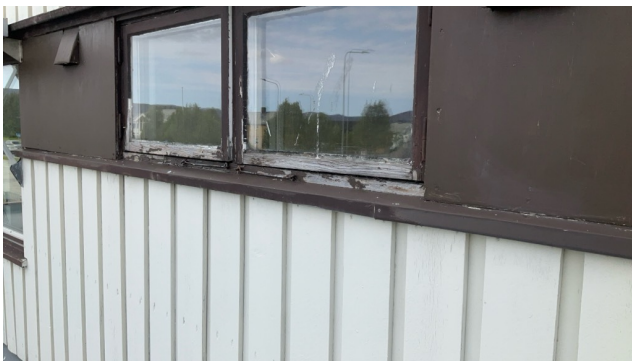
- Det er påvist tegn på innvendig kondensering av enkelte vindusglass.
- Karmene i vinduer er slitte og det er sprekker i trevirket.

vinduer må skiftes vaskerom leilighet 2. etasje

De fleste vinduer bør byttes

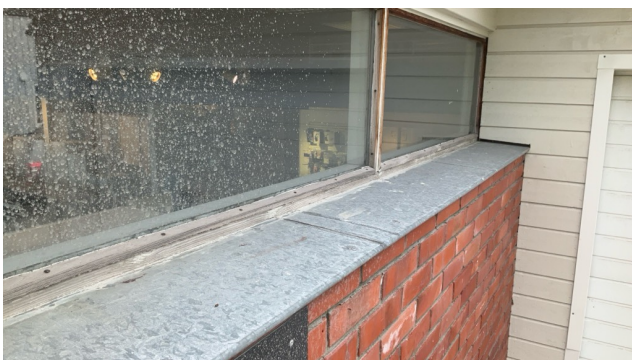
vinduer butikk i dårlig stand

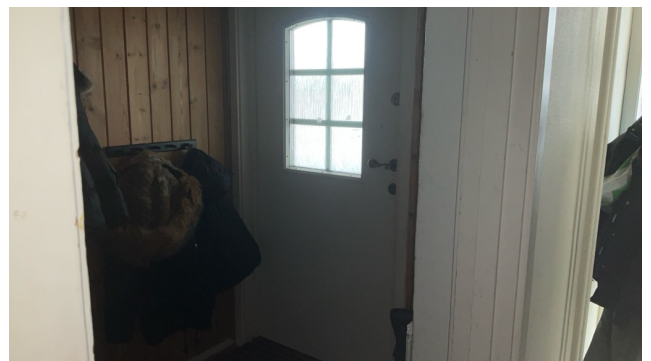
- Karmene i dører er værslitte utvendig og det er sprekker i trevirket.

ytterdør entre leilighet 2. etasje, slitt

- Det må påregnes noe vedlikehold og at enkelte dører må skiftes ut.

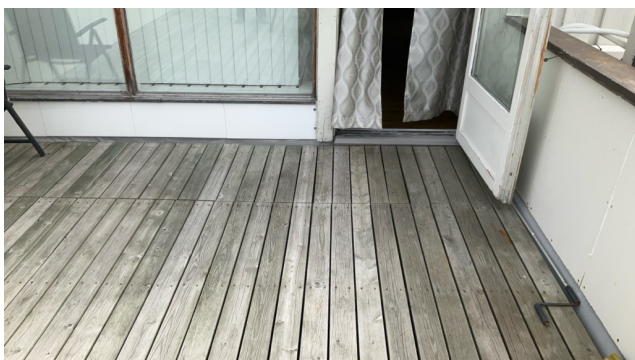
terrassedekke til takterrasse, slitt

vedlikeholde terrasser. Olje eller beis.

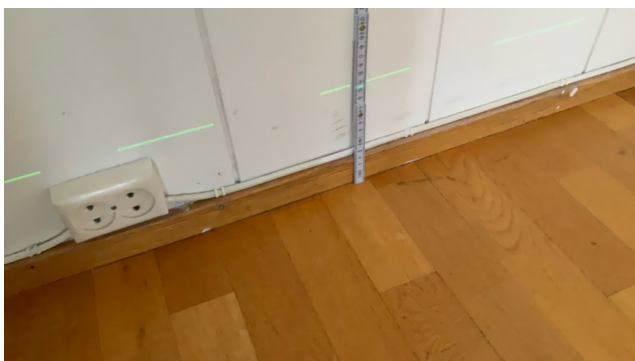
- Det er målt høydeforskjell på mellom 15-30 mm gjennom hele rommet. Tilstandsgrad 2 gis med bakgrunn i standardens krav til godkjente måleavvik.

påvist høydeforskjell på golv stue leilighet 2. etasje

- For å få tilstandsgrad 0 eller 1 må høydeforskjeller rettes opp. Det vil imidlertid sjelden være økonomisk rasjonelt som et enkeltstående tiltak i en bolig som dette. Dersom boligen en gang skal renoveres, kan man vurdere slike tiltak.

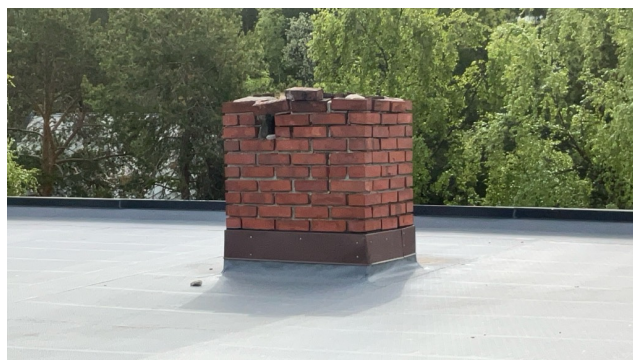
- Det er påvist sprekker og/eller riss i pipe.
- pipe er delvis ødelagt over tak, må utføres tiltak.

pipe er delvis ødelagt over tak, må utbedres

reparere pipe

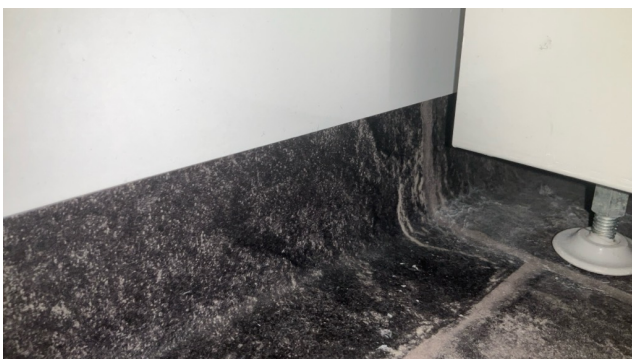
overgang vegg golv, mangler monteringslist i våtsoner

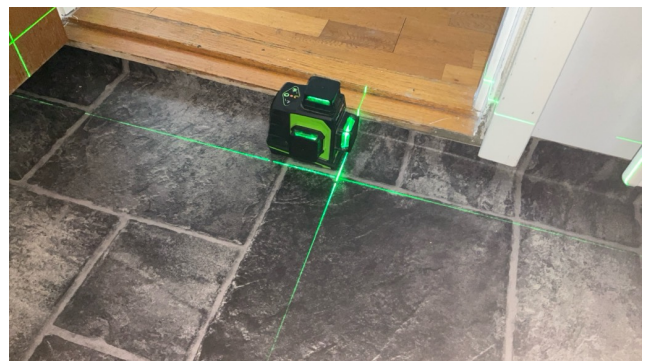
det er oppbrett på belegget ved terskel som gjør at det er liten risiko for at vann renner ut av rommet. Har i tillegg 2 stk sluker.

oppbrett på belegg ved terskel som er bra

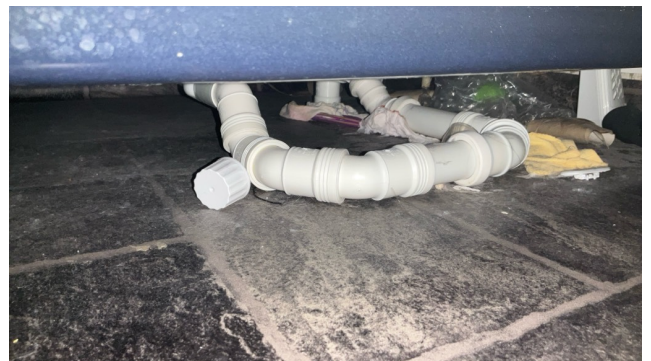
ikke målt fram til sluk som ligger under kabinett

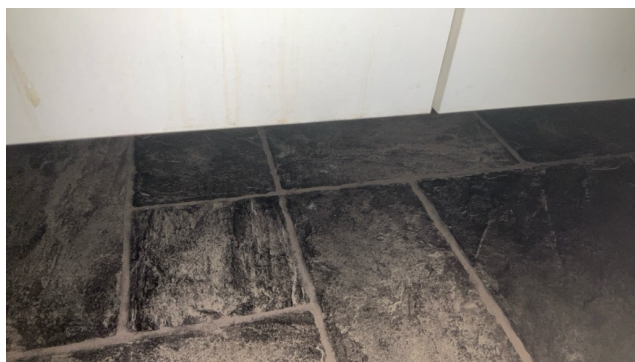
- Det er påvist skader på innredning.

noe slitasje på innredning

- Lokal utbedring må utføres.

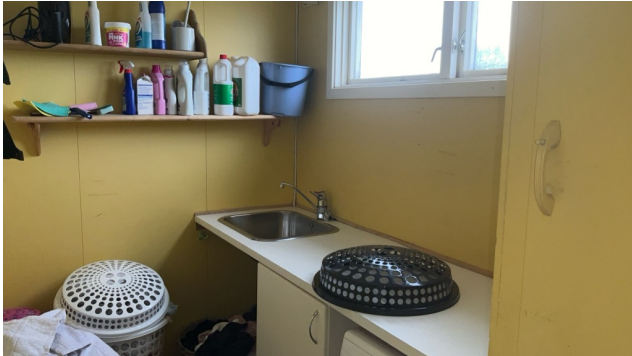
vaskerom 2. etasje leilighet

- Det er påvist tegn til fuktskader i overflater.

vegger og tak er av eldre dato  
fukt i vegg ved servant

renovere bad

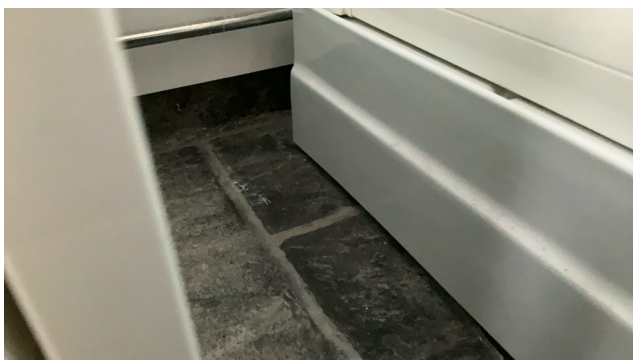
mangler monteringskinne i nedkant av veggplater i våtsoner

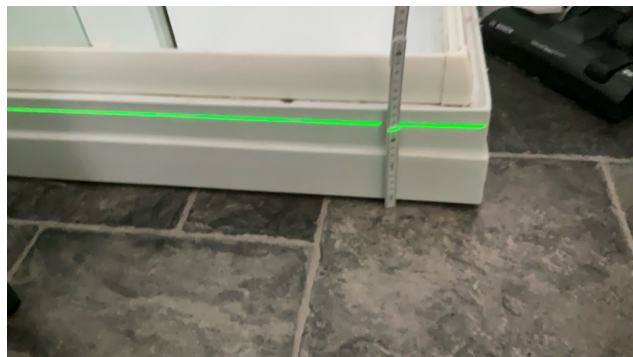
sluk under kabinett, ingen fall til kabinett

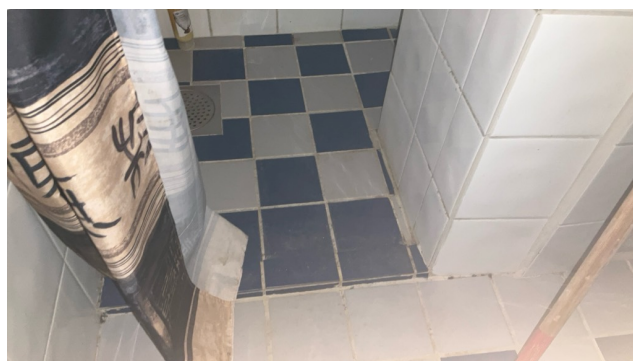
badet bør renovers pga alder

har dusjnische med oppbygget kant

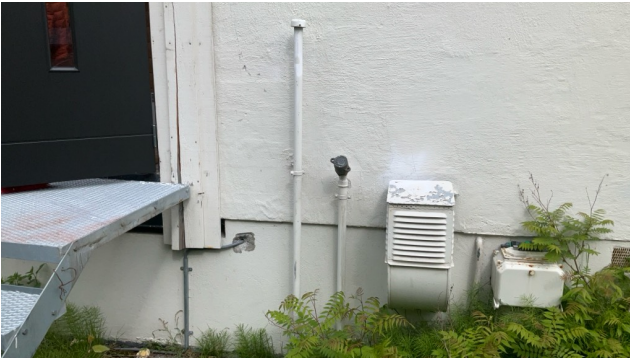
oljetank påfylling og lufting

- Røropplegg og tank utvendig må fjernes/saneres.
