Tilstandsrapport

Enebolig

Snarehaugen 44, 4018 STAVANGER

Rapportdato: 30.07.2025

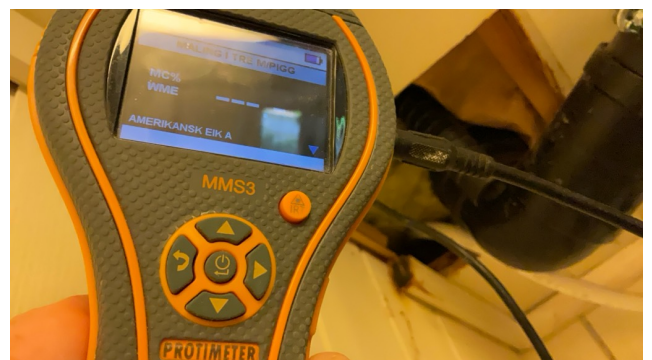
UNDERETASJE > VASKEROM

Hulltaking er utført fra kjellertak mot våtsone på badet. Det ble ikke avdekket unormale forhold på undersøkelsesstedet. Det presiseres at hulltaking kun er en stikkprøve, og at funnene derfor ikke kan utelukke eventuell fukt eller skader i andre deler av våtrommets konstruksjoner.

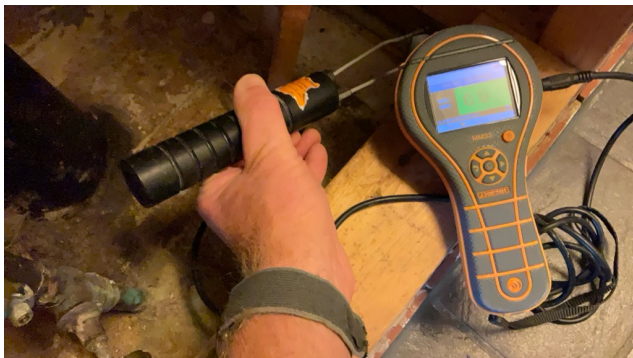
UNDERETASJE > BAD

Hulltaking er utført fra skap mot våtsone på vaskerommet. Det ble ikke avdekket unormale forhold på undersøkelsesstedet. Det presiseres at hulltaking kun er en stikkprøve, og at funnene derfor ikke kan utelukke eventuell fukt eller skader i andre deler av våtrommets konstruksjoner.

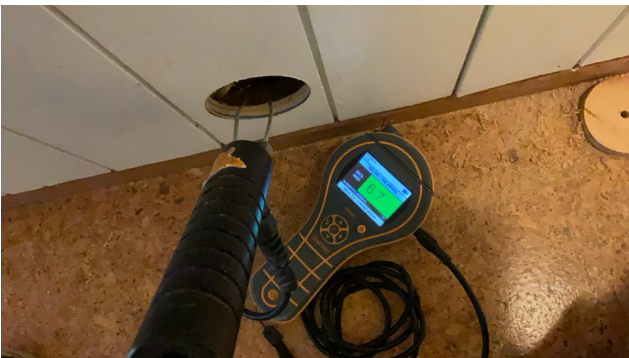
KJØKKEN

Hulltaking er utført fra gang mot våtsone på badet. Det ble ikke avdekket unormale forhold på undersøkelsesstedet. Det presiseres at hulltaking kun er en stikkprøve, og at funnene derfor ikke kan utelukke eventuell fukt eller skader i andre deler av våtrommets konstruksjoner.
