# Tilstandsrapport

Enebolig

Storgata 34, 8430 MYRE

Befaringsdato: 05.08.2025

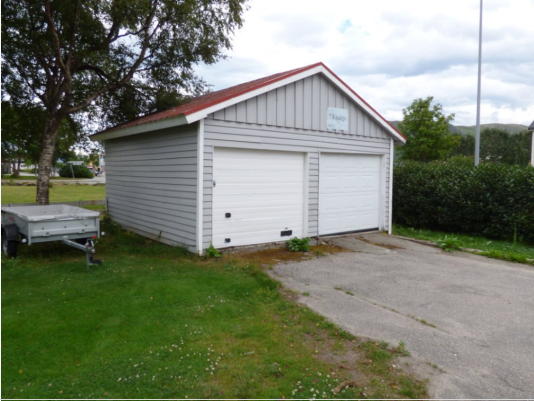
Garasjen "fungerer", men trenger en god del vedlikehold. Pga sig kan det vurderes om det kan være hensiktsmessig å rive eksisterende garasje og sette opp ny (inkl nytt dekke).
