# Tilstandsrapport

Enebolig

Sandbukta 6, 1420 SVARTSKOG

Oppdragsnr.: 10776-1357

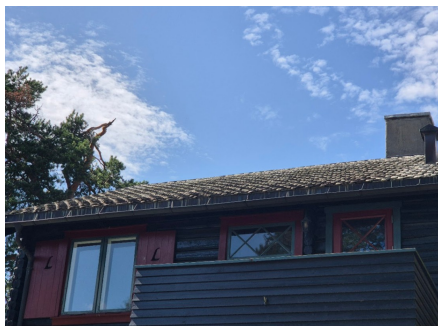
Yttervegger i laftet tømmer.

- Det er avvik:

Yttervegger må holdes under oppsyn. Ved råteskader bør det felles inn nytt trevirke. På eldre tømmerhus bør det vurderes utvendig etterisolering, vindtetting og panelkledning. Trefiberisolasjon anbefales på grunn av gode pustende egenskaper.

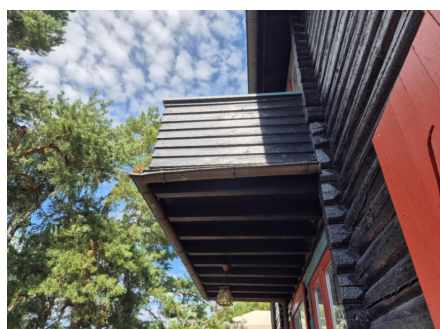
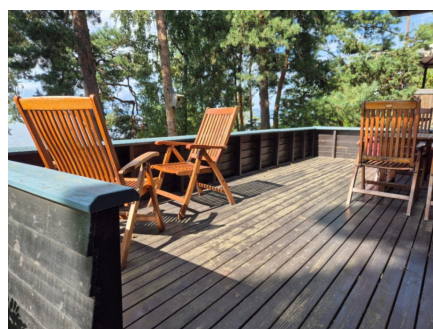
Det er værslitasje og oppsprekking i panel.

Rekkverk bør fornyes. Membran bør holdes under oppsyn, og mulig fornyes innen få år.

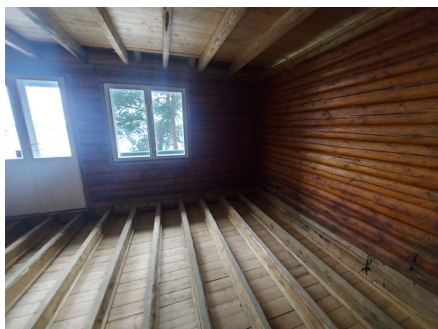
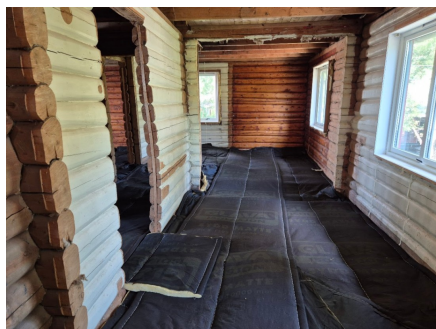
- Det er avvik:

2. etasje må bygges opp på nytt, det er ikke gjort kostnadsestimat da kostnader er avhengig av eiers valg av kvaliteter.

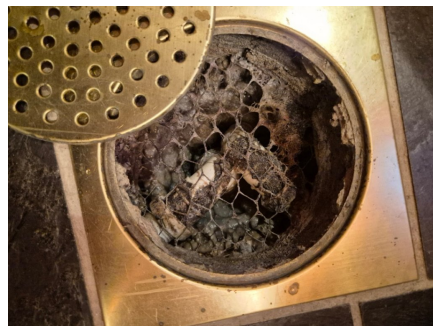
Det er ikke boret hull på grunn av tømmervegger. Fuktsøk med fuktindikator i veggene på badet avdekket ikke unormale forhold.

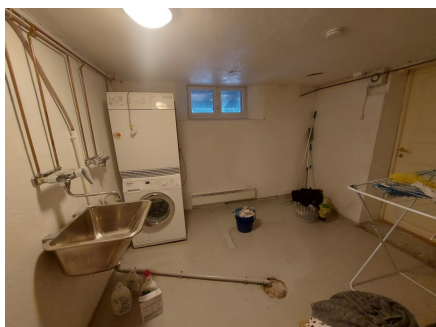
Det er ikke boret hull på grunn av murvegger. Fuktsøk med fuktindikator avdekket ikke unormale forhold.
