Tilstandsrapport

levert av Anticimex AS

Bergsmyrene 8
3483 KANA
Gnr./Bnr.: 322/21
Asker kommune

Befaringsdato: 04.08.2025

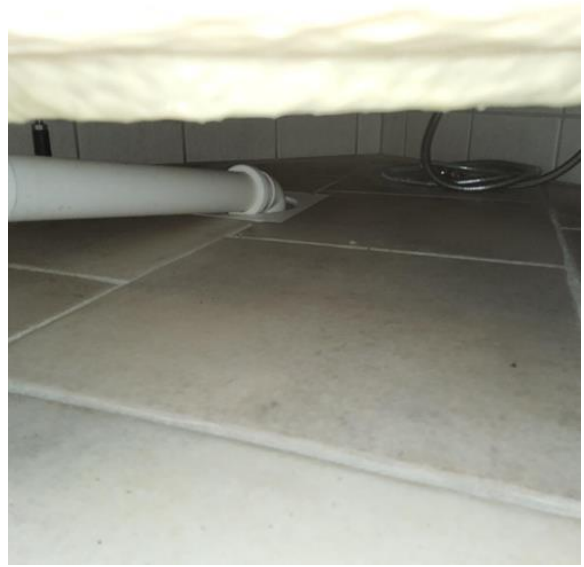
Våtrom - [Sluk under badekar bad 2.etasje]

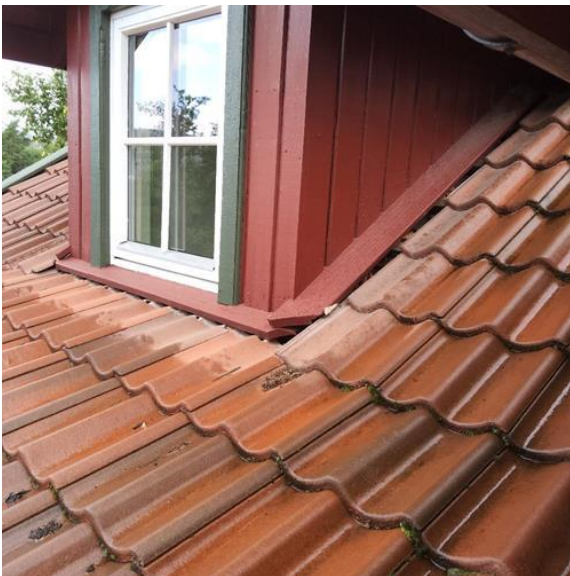
Utvendig - [Eksempel på manglende tetting]

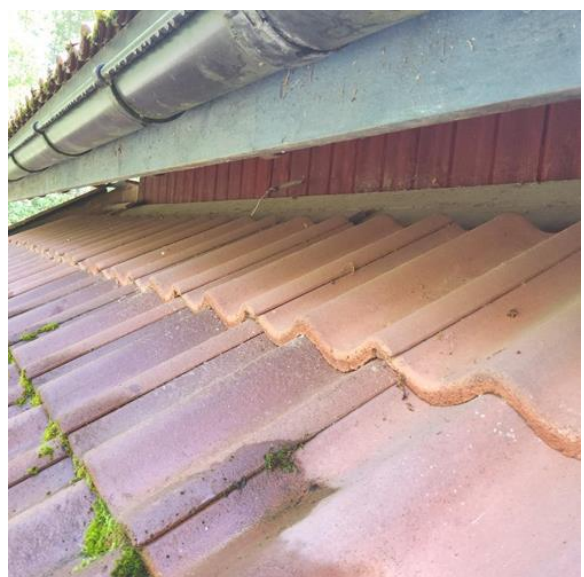
Utvendig - [Eksempel på manglende tetting på tak over bod]
