# Tilstandsrapport

Enebolig

Storgata 38, 8430 MYRE

Befaringsdato: 25.03.2025

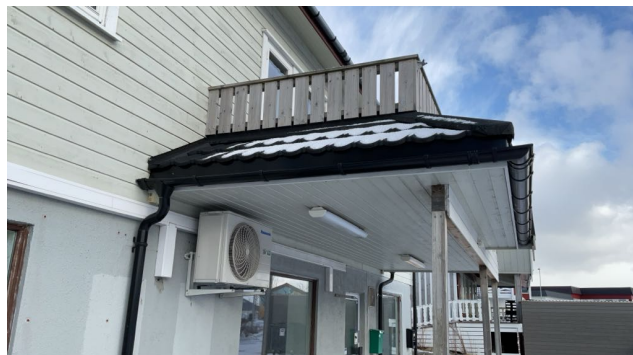
### ! TG 3 Nedløp og beslag

Boligen har plasttakrenner og taknedløp i stål og plast. Stedvis snøfangere.

Manglende montasje av snøfangere medfører fare for liv og helse og skader ved evt. snøras fra tak. Taktekke og beslag er snødekket og tilstand er utelukkende vurdert ut ifra alder og materiale.

**Kostnadsestimat: 50 000 - 100 000**

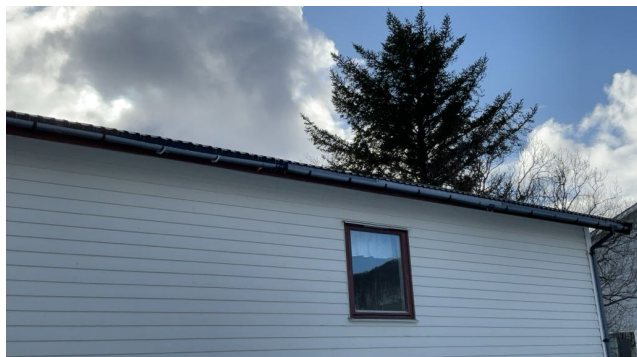
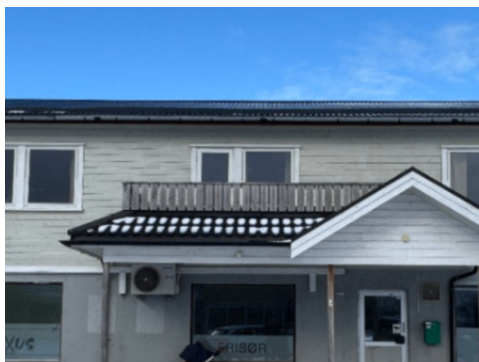
## ! TG 2 Veggkonstruksjon

Ytterveggkonstruksjon er utført som trekonstruksjon, i utførelse og isolasjonsmengde iht. byggeår. Utvendig liggende bordkledning.

- Det bør foretas tiltak for å bedre lufting av kledningen.

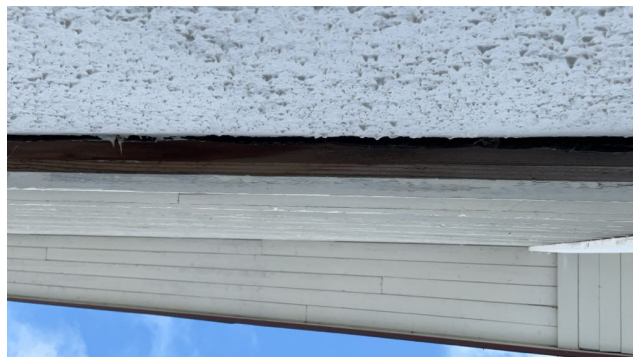
## ! TG 3 Takkonstruksjon/Loft

- Det er begrenset/dårlig ventilering av takkonstruksjonen.
- Det er fra loft/kryploft påvist indikasjoner på at det er punktering av dampspærre, som medfører svekket effekt av dampspærrefunksjonen.
- Det er registrert skader i undertak.

Undertak med asfaltplater med pålagt papp der asfaltplater/papp har falt ned i mange av feltene mellom takstolene. Manglende undertak medfører fare for fuktskader i underliggende konstruksjoner ved kondensering mot taktekk. Lufteventiler i røstvegger mangler netting noe som har medført at fugler har hatt adgang og tilhold inne på kaldloft. Det er registrert betydelige mengder avføring fra fugler under disse ventilene på isolasjonen samt at det er registrert i øvrige deler av kaldloft.

Det bør påregnes tiltak ved utbedring av registrerte avvik innen rimelig tid. Grunnet redusert befarings/ kontroll, iht. forskrift (med grunnlag i manglende adgang/ gulv) anbefales loftsrom/ takkonstruksjonen nærmere kontrollert.

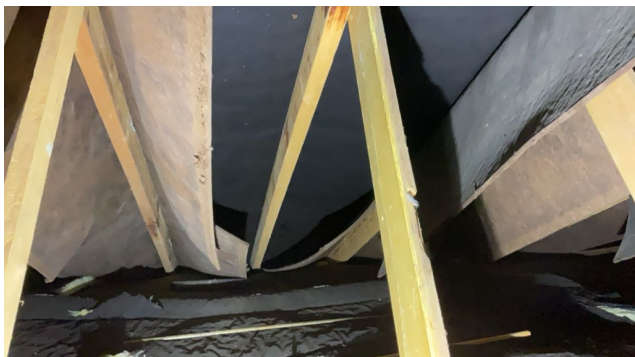
Eksempel på undertaksplater som er falt ned.

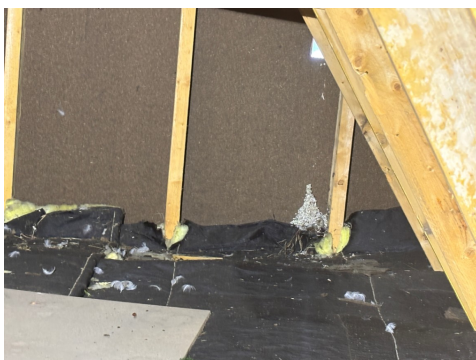
Eksempel på avføring fra fugler.

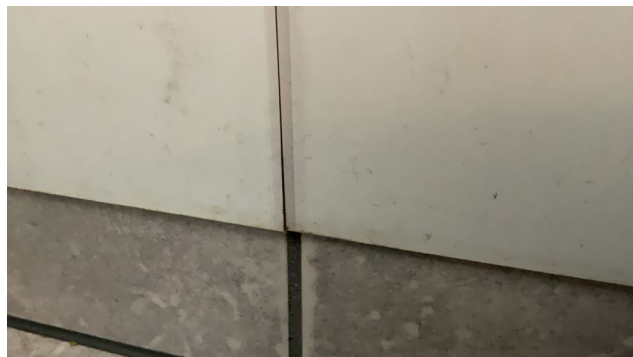
### 2. ETASJE > BAD/VASKEROM

#### ! TG 3 Overflater Gulv

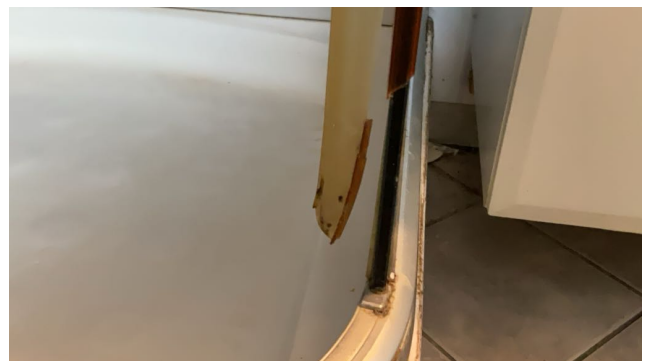
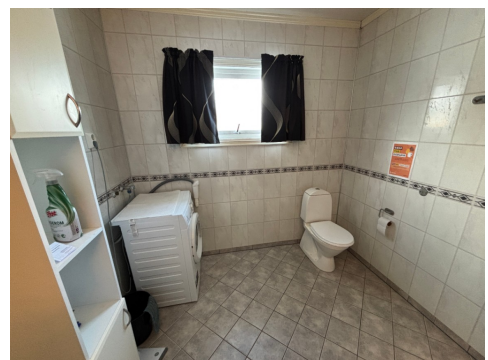
## 2. ETASJE > BAD/VASKEROM

### ! TG 2 Sanitærutstyr og innredning

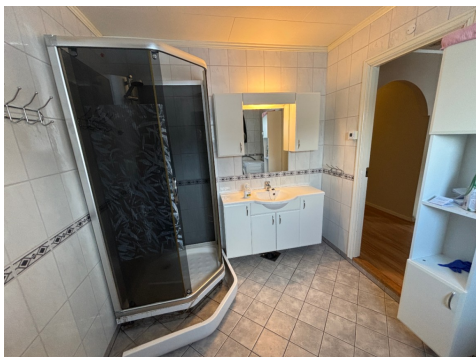
## 2. ETASJE > BAD/VASKEROM

### ! TG 2 Ventilasjon

Nærmere undersøkelser må til for å avklare tilstanden på mekanisk avtrekk.

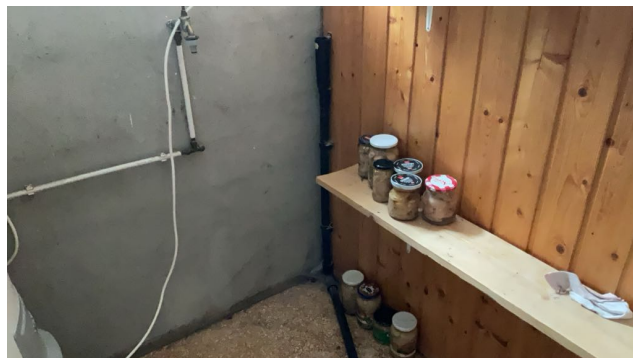
## 1. ETASJE > ANNET ROM MED SLUK

### ! TG 2 Overflater Gulv

Våtrommet står foran full renovering for å tåle dagens bruk hvis det skal benyttes til vaskerom/våtrom.

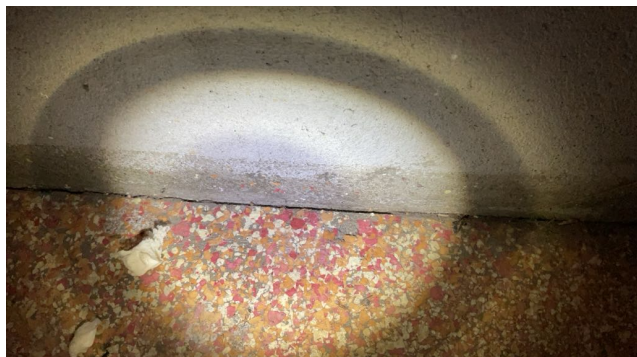
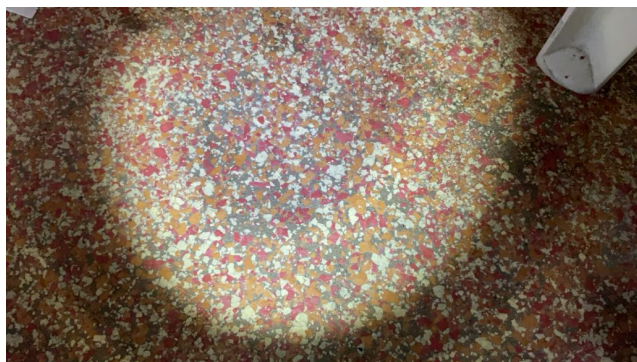
## 1. ETASJE > ANNET ROM MED SLUK

### ! TG 3 Sluk, membran og tettesjikt

En må forvente generell oppgradering av våtrommets tettesjikt/membran for at våtrommet skal tåle en normal bruk etter dagens krav (tett våtzone). I forbindelse med eierskifte er det naturlig med renovering av våtrom.

**Kostnadsestimat: 50 000 - 100 000**

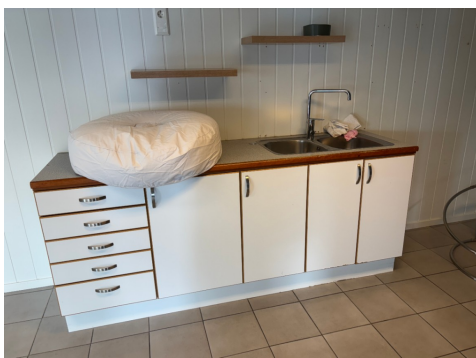
## 2. ETASJE > STUE/KJØKKEN

## ! TG 2 Overflater og innredning

- Det må påregnes lokal utbedring/utskiftning.

I forbindelse med eierskifte vil det være naturlig med fornying/utbedring av innredning.

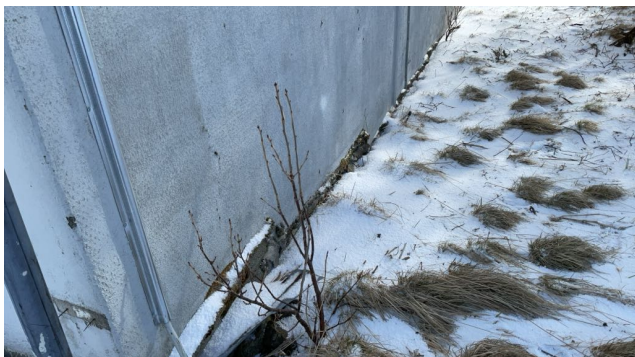
## ! TG 3 Grunnmur og fundamenter

Betonggrunnmur med innvendig utlekting/isolering i innredede rom.

- Det bør foretas terrengjusteringer.

Det bør foretas nærmere undersøkelser av tomten når den er snøfri. Terreng rundt byggverk må planeres med fall utover. Fallet må være minimum 1:50 i en avstand på minimum 3 meter fra vegg. Der terrenget gjør dette vanskelig, kan alternative tiltak være fall langs veggen og bort fra byggverket, avskjæringsgrøfter og lignende. Det er ikke nødvendig å utføre umiddelbare tiltak vedr. marin leire, men ved arbeider på eiendommen bør forholdet hensyntas.

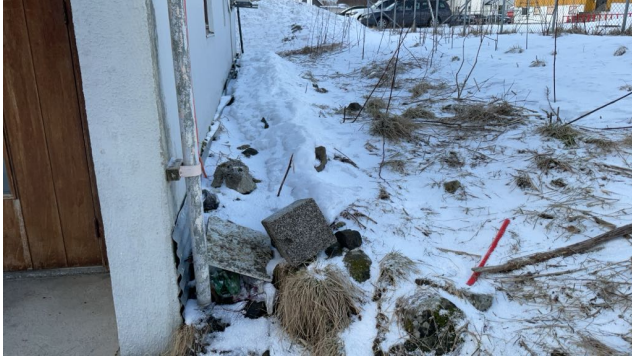
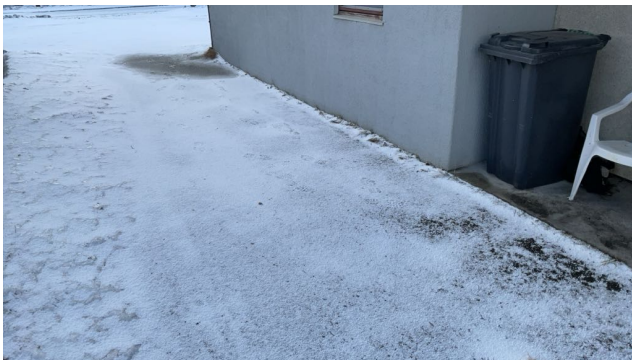
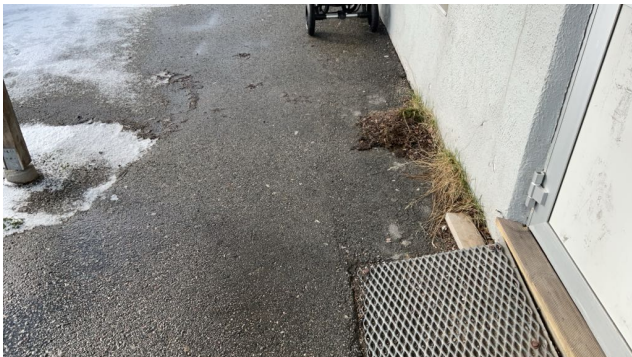
## TG 2 Utvendige vann- og avløpsledninger

Utvendige avløpsrør er av ukjent type. Utvendige vannledninger er av ukjent type. Det er offentlig avløp via private stikkledninger. Det er offentlig vannforsyning via private stikkledninger.
