# Tilstandsrapport

Enebolig

Storgata 38, 8430 MYRE

Rapportdato: 01.04.2025

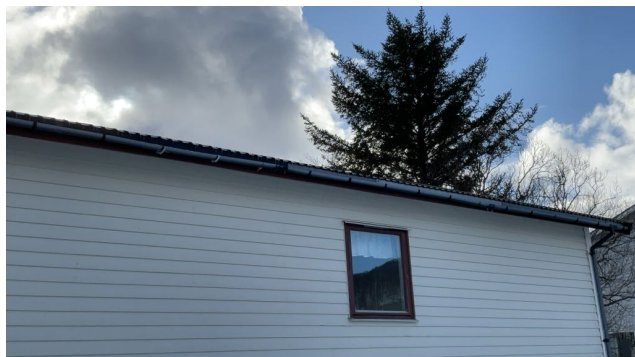
## ! TG 2 Veggkonstruksjon

Ytterveggkonstruksjon er utført som trekonstruksjon, i utførelse og isolasjonsmengde iht. byggeår. Utvendig liggende bordkledning.

- Det bør foretas tiltak for å bedre lufting av kledningen.

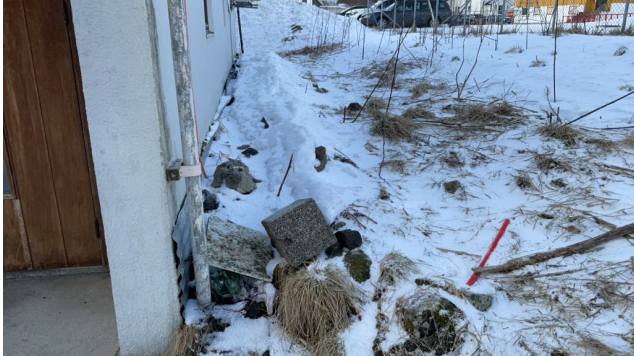
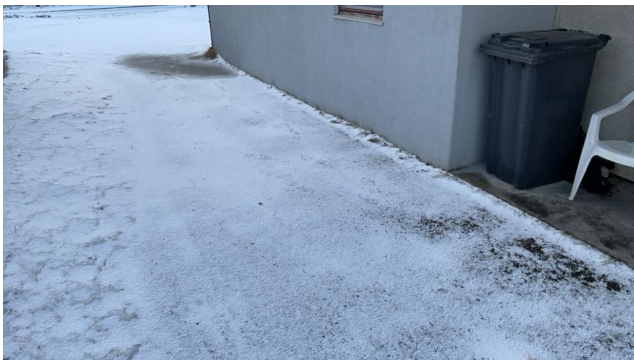
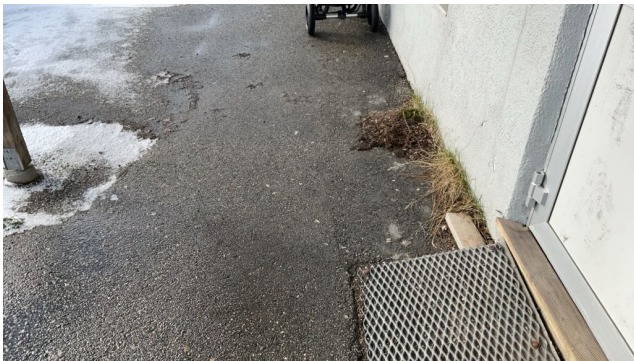
## TG 2 Utvendige vann- og avløpsledninger

Utvendige avløpsrør er av ukjent type. Utvendige vannledninger er av ukjent type. Det er offentlig avløp via private stikkledninger. Det er offentlig vannforsyning via private stikkledninger.

- Det er ikke behov for utbedringstiltak siden anlegget fungerer i dag, men ut ifra alder kan skader plutselig oppstå på eldre anlegg.
