# Tilstandsrapport

Enebolig

Stavli 6, 8430 MYRE

Befaringsdato: 27.06.2025

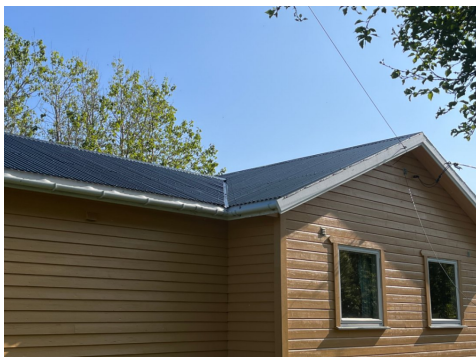
## Veggkonstruksjon

Veggene har bindingsverkskonstruksjon fra byggeår. Fasade/kledning har liggende bordkledning.

- Det er ingen eller liten lufting i nedre kant av kledning mot grunnmur.
- Det er påvist spredte råteskader i bordkledningen.

- Det bør foretas tiltak for å bedre lufting av kledningen.
- Råteskadet trekledning må skiftes ut.

Uten tilstrekkelig lufting bak bordkledningen kan fuktighet som trenger inn bak bordene eller gjennom veggen innenfra ikke tørke opp. Dette skaper ideelle forhold for råtesopp og muggvekst.

Manglende vedlikehold av trekledning kan over tid kan medføre nedsatt levetid. Dersom ikke vedlikehold utføres kan det over tid resultere i fukt- og råteskader på bakenforliggende konstruksjoner.

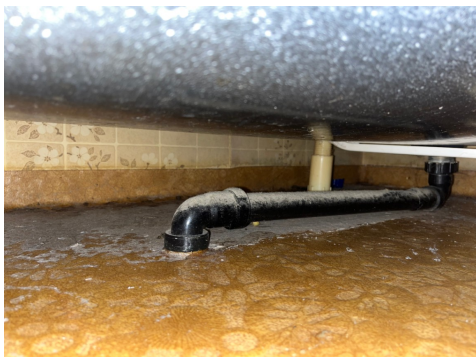
Utett rørgjennomføring gjennom tettesjikt/gulv.

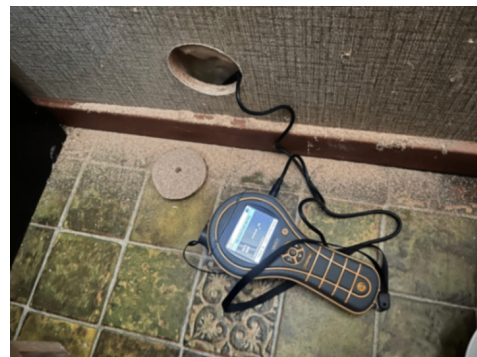
Hulltaking er foretatt uten å påvise unormale forhold. Hulltaking er foretatt fra soverom i vegg mot våtsone bak badekar.

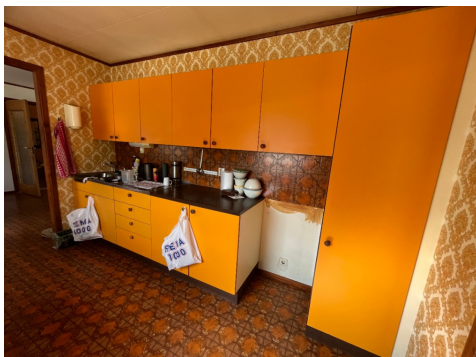
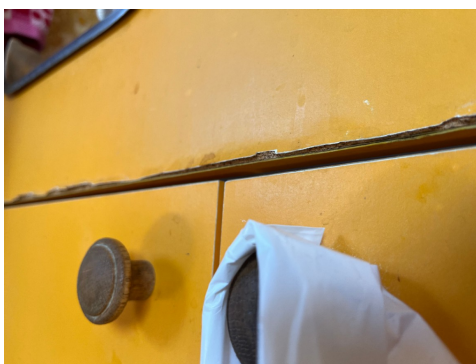
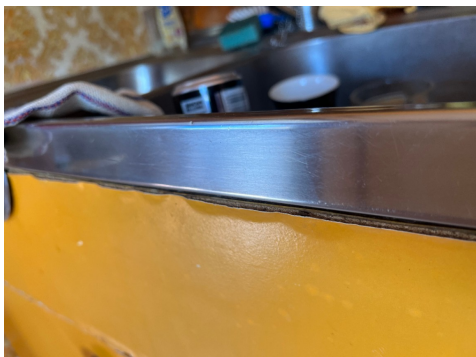
## 1. ETASJE > KJØKKEN

### ! TG 2 Avtrekk

I forbindelse med eventuelt skifte av kjøkkeninnredning vil det være naturlig med skifte av ventilator.

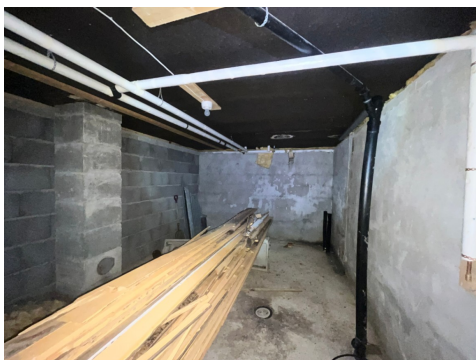
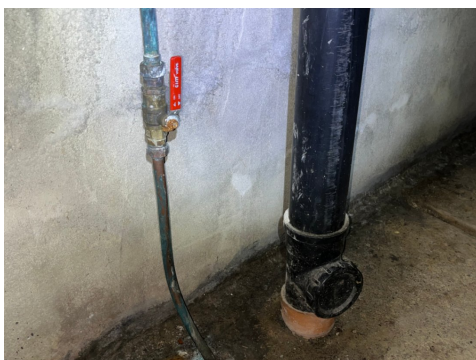
## TG 2 Avløpsrør

Det er avløpsrør av plast.

- Det er ikke behov for utbedringstiltak siden anlegget fungerer i dag, men ut ifra alder kan skader plutselig oppstå på eldre anlegg.
- Tidspunkt for utskiftning av avløpsrør nærmer seg.

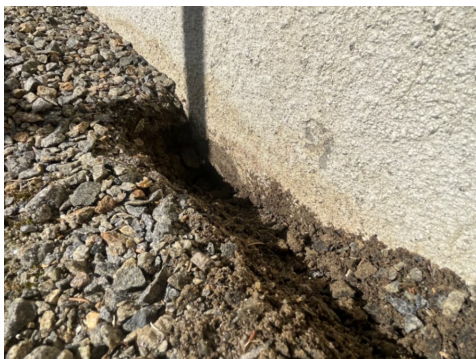
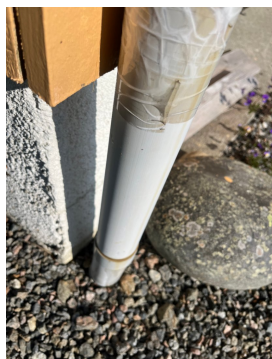
### ! TG 1 Grunnmur og fundamenter

Bygningen har grunnmur i lettklinkerblokker. Det er ukjent fundament.
