# Tilstandsrapport

Enebolig

Trosteveien 28 , 9512 ALTA

Befaringsdato: 29.07.2025

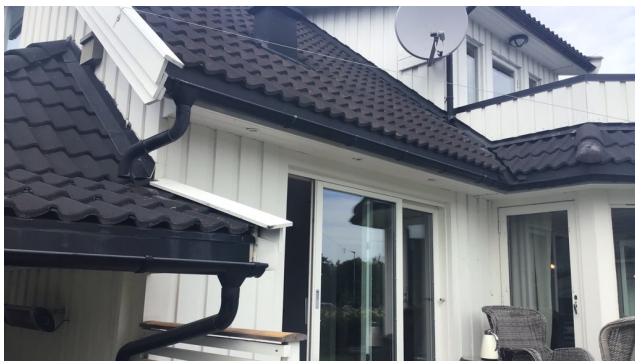
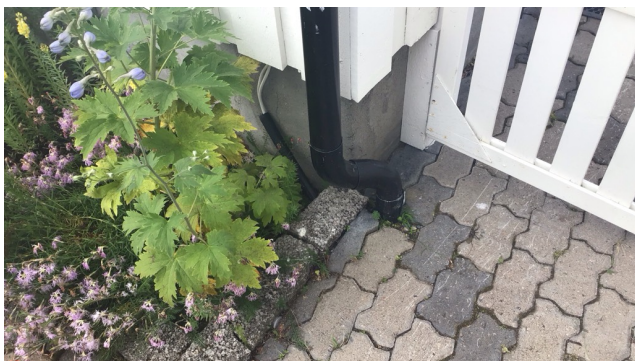
- Det mangler snøfangere på hele eller deler av taket, men det var ikke krav om dette på byggemeldingstidspunktet.
- Mer enn halvparten av forventet brukstid er passert på renner/nedløp/beslag.
- Det er avvik:

Rørklammer må festes

- Overvåk tilstanden jevnlig. For å få tilstandsgrad 0 eller 1 må beslag/renner/nedløp skiftes ut, men tidspunktet for når dette er nødvendig er vanskelig å si noe om.
- Tiltak:
- Det er ikke krav om utbedring av snøfangere opp til dagens krav.

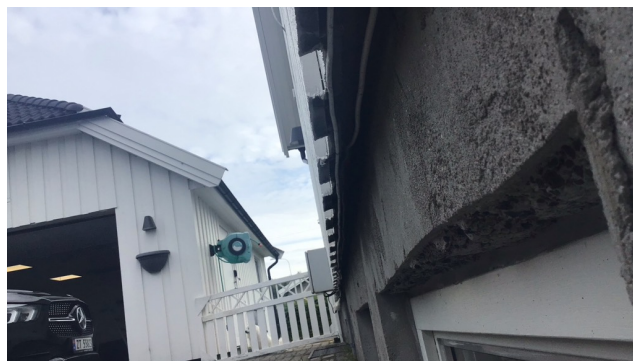
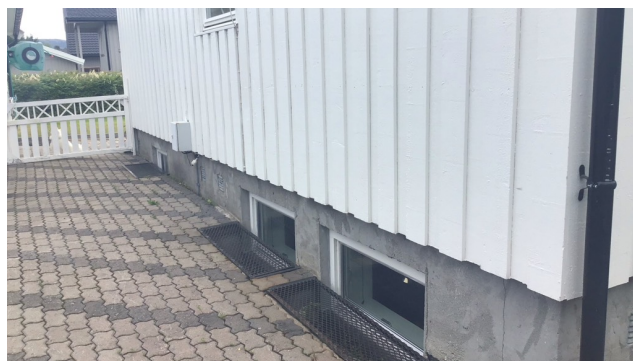
## ! TG 1 Veggkonstruksjon

Veggene har bindingsverkskonstruksjon fra byggeår. Fasade/kledning har stående bordkledning.

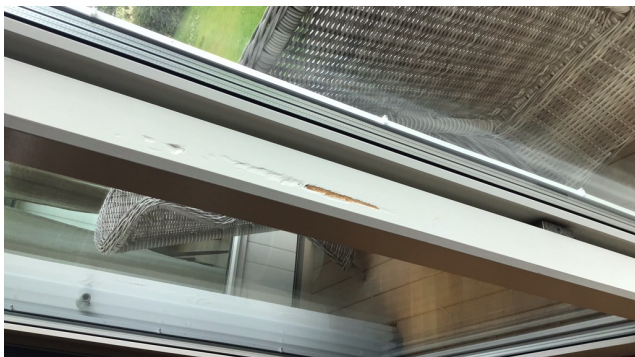
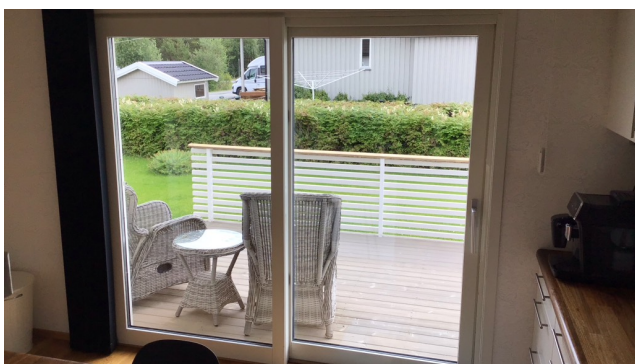
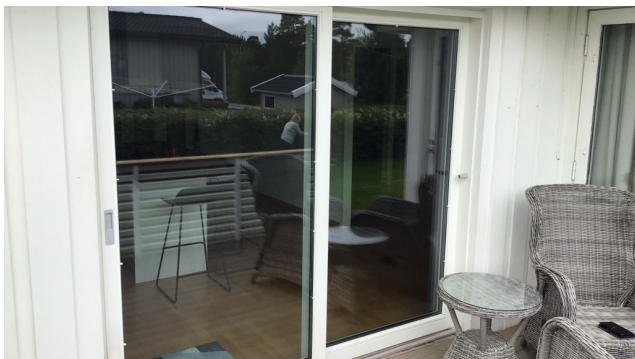
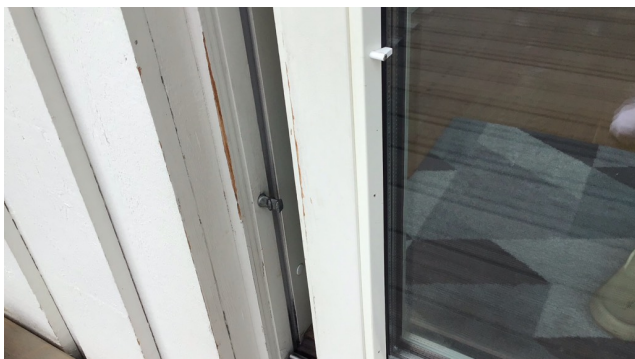
## ! TG 1 Ytterdør

Bygningen har malt hovedytterdør.

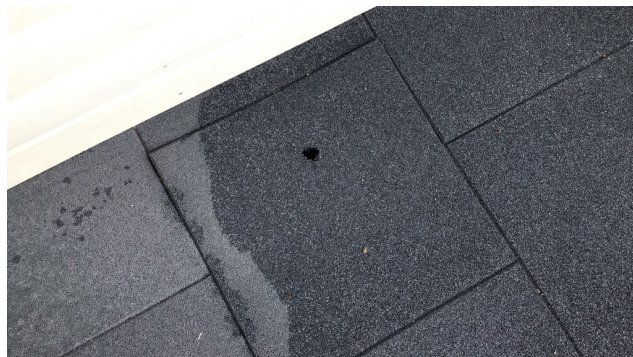
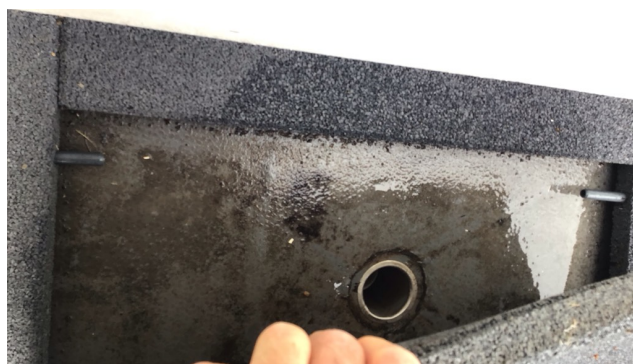
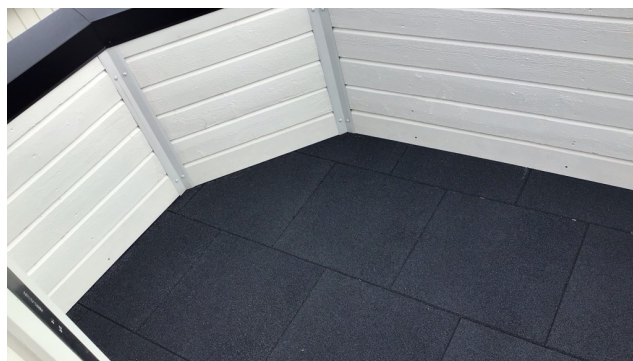
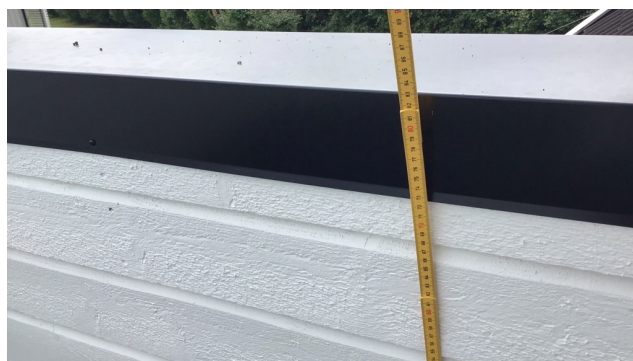
## ! TG 2 Balkong loft

Balkong over karnapp med sarnafil og gummifliser og malt rekkverk. det er sluk i gulvet

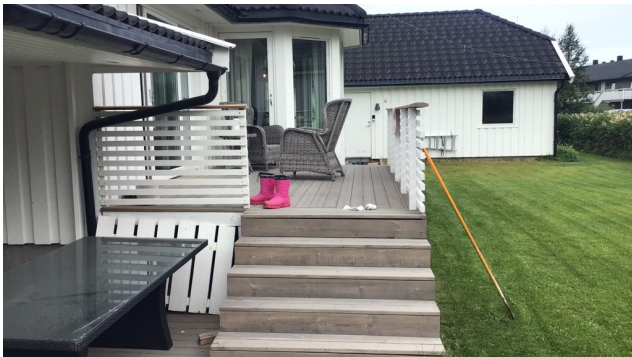
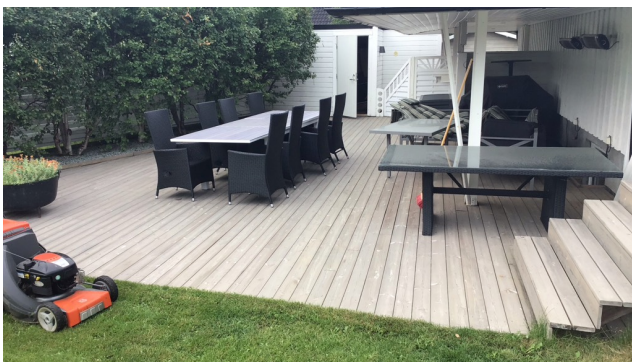
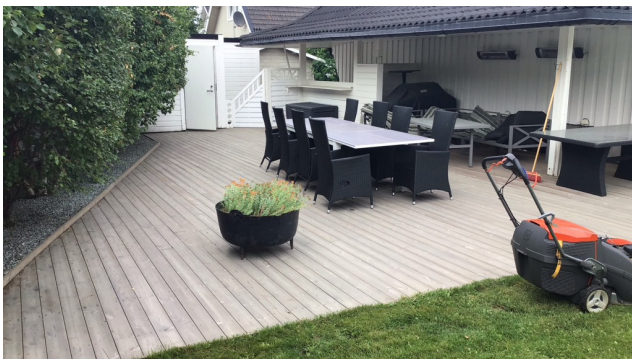
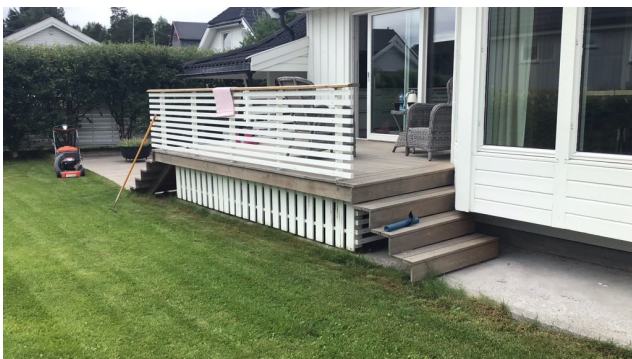
## ! TG 3 Utvendige trapper

Trapp i imp. treverk

- Rekkverk må monteres for å lukke avviket.

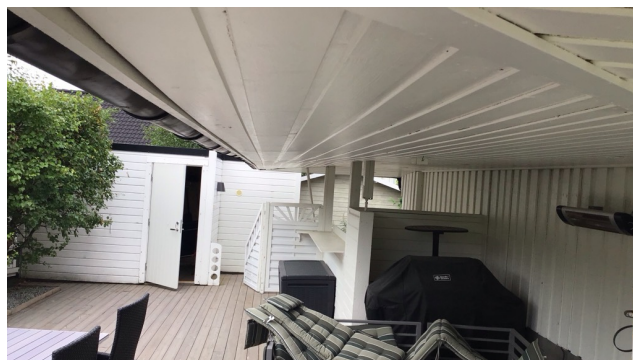
- Det er avvik:

Må undersøkes nærmere årsak til dette.

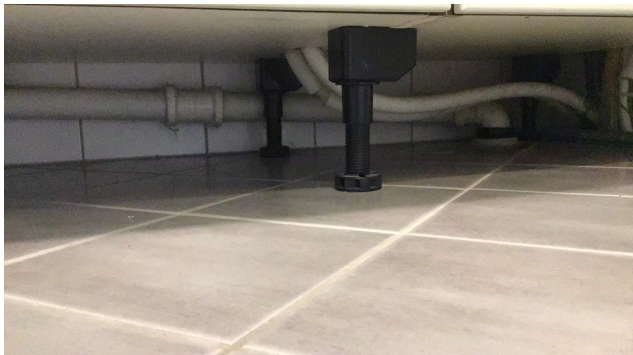
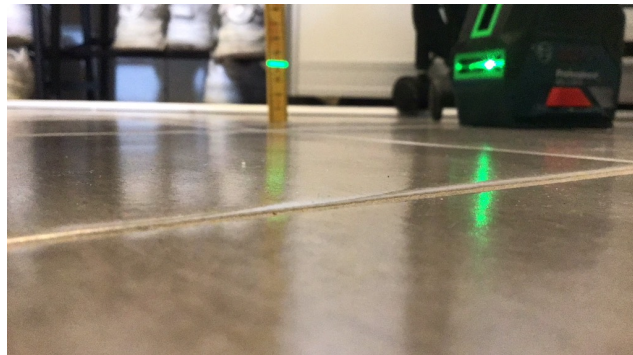
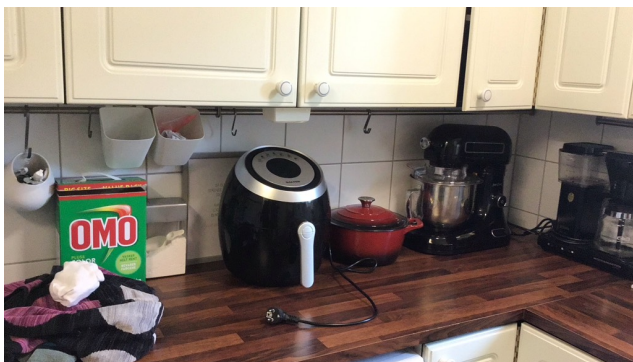
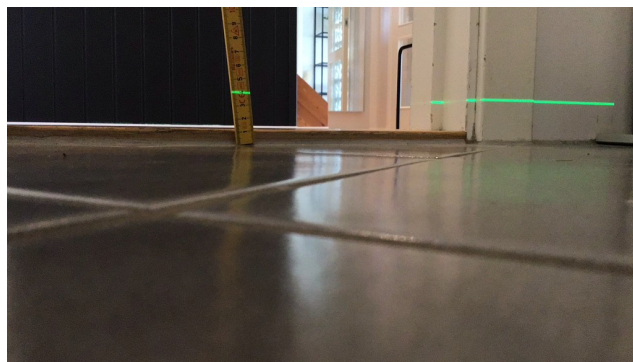
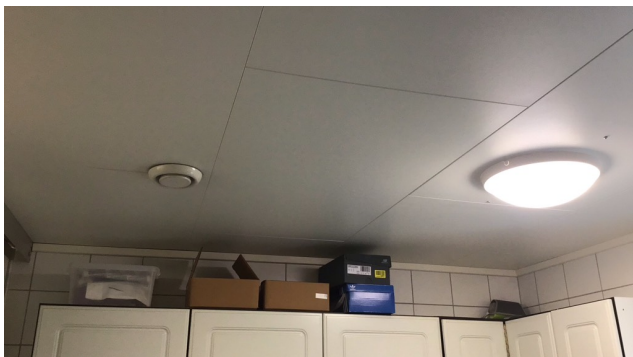
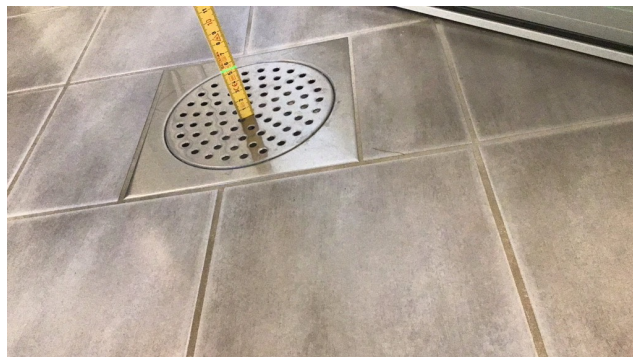
### TG 2 Overflater Gulv

- Til tross for avviket i fall/høydeforskjell til sluk, vil gulvet fortsatt kunne lede vann mot sluket, men med redusert effektivitet. Dette kan potensielt øke risikoen for vannansamling i enkelte områder av badet.

- Det er viktig å merke seg at levetiden til en membran varierer basert på kvalitet, installasjon og bruk. Eldre membraner kan bli sprø og sprekke opp, noe som fører til at de mister sin vanntettende funksjon. Dette kan resultere i vannlekkasjer gjennom vegger og gulv og fuktskader.

- Det er påvist fuktskjolder etc. rundt ventiler.
- Rommet har kun naturlig ventilasjon.

- Elektrisk avtrekksvifte bør monteres for å lukke avviket.
- Dårlig ventilasjon på et våtrom kan føre til alvorlige konsekvenser som fuktskader og muggvekst.

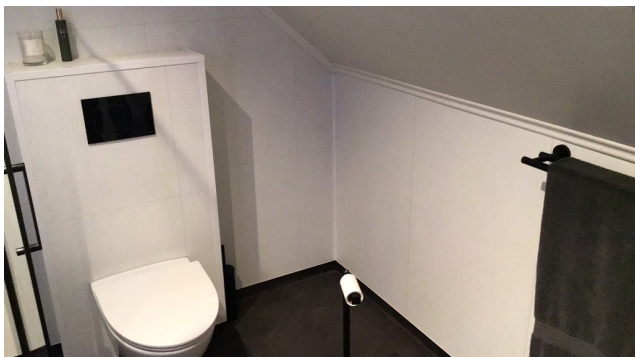
## ! TG 1 Overflater Gulv

Gulvet har vinylbelegg. Rommet har elektriske varmekabler. Fall mot sluk er målt til 30mm

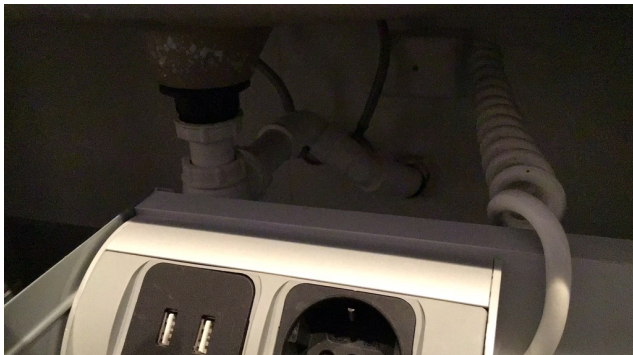
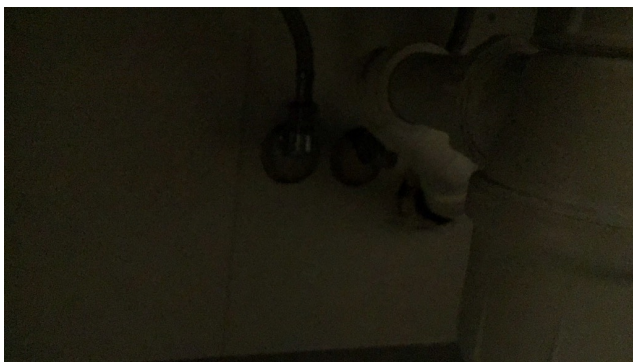
### ! TG 2 Ventilasjon

- Elektrisk avtrekksvifte bør monteres for å lukke avviket.
- Dersom avviket ikke utbedres vil det være fare for dårlig luftskifting og resultere i høy luftfuktighet og utvikling av skader.

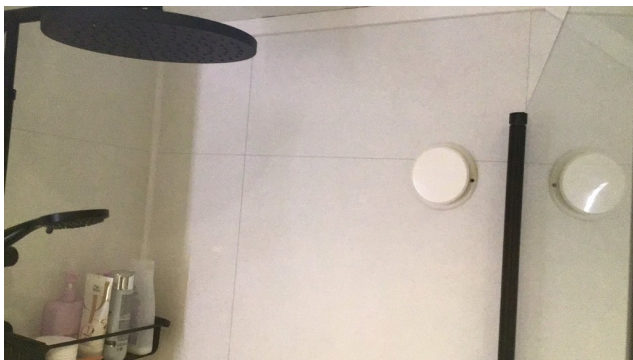
### ! TG 1 Tilliggende konstruksjoner våtrom

Hulltaking er foretatt uten å påvise unormale forhold. Hulltaking er foretatt ved/i Soverom.

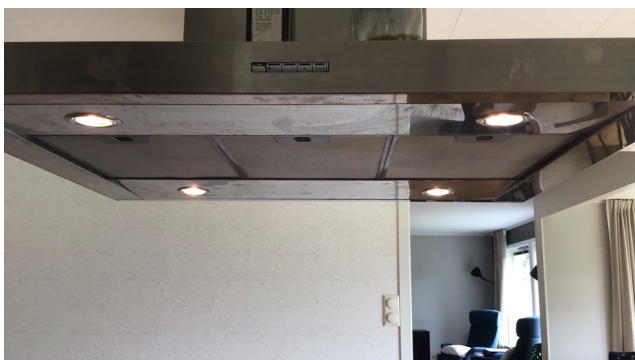
Det er kjøkkenventilator med avtrekk ut.

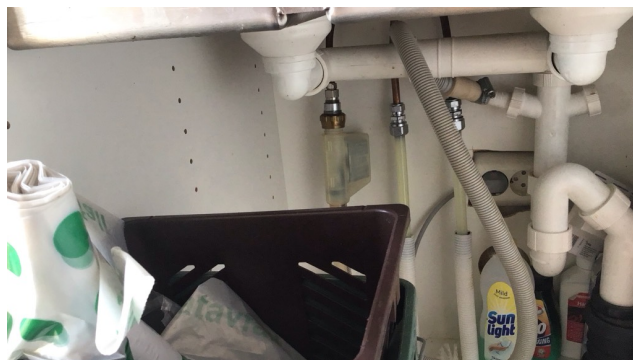
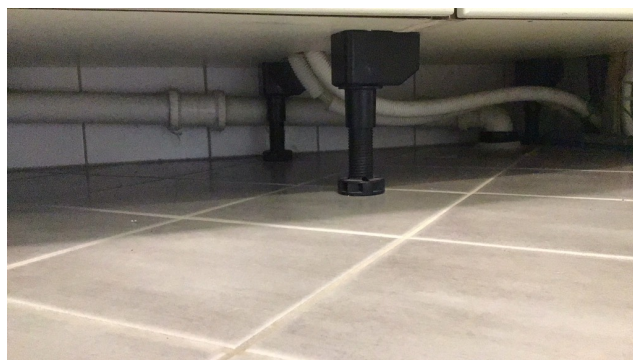
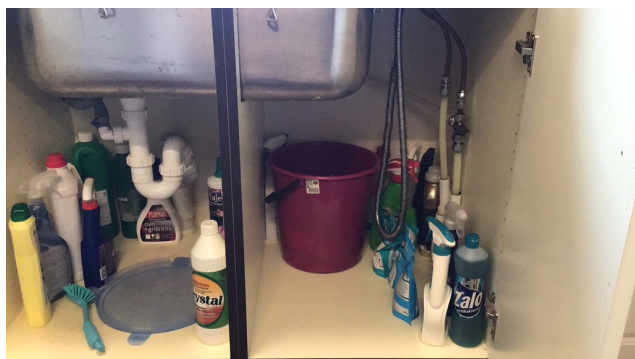
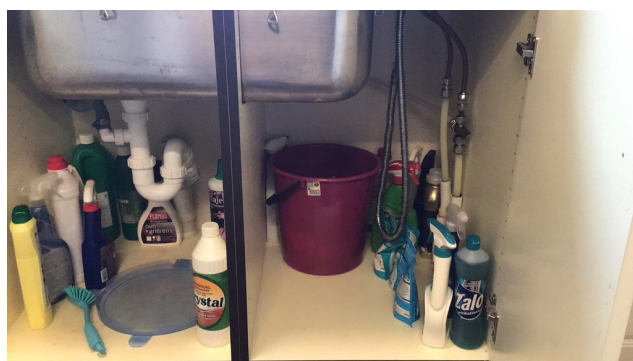
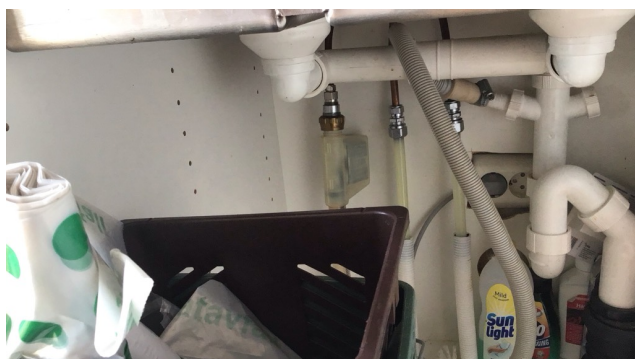
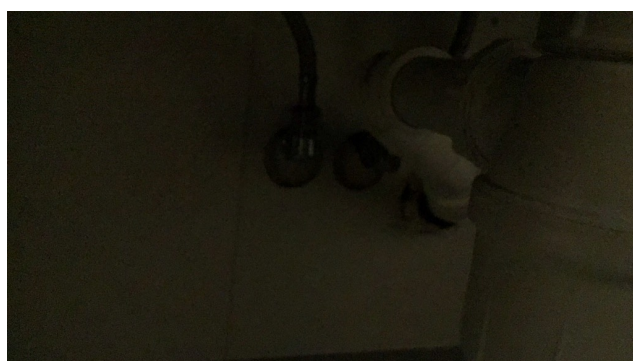
## ! TG 2 Avløpsrør

Det er avløpsrør av plast.

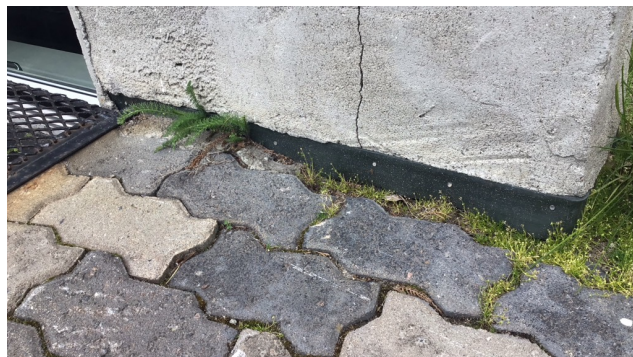
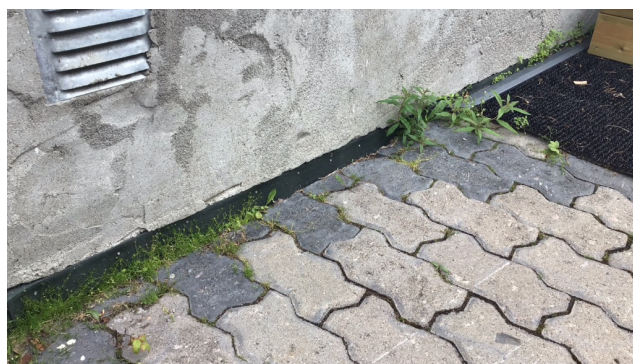
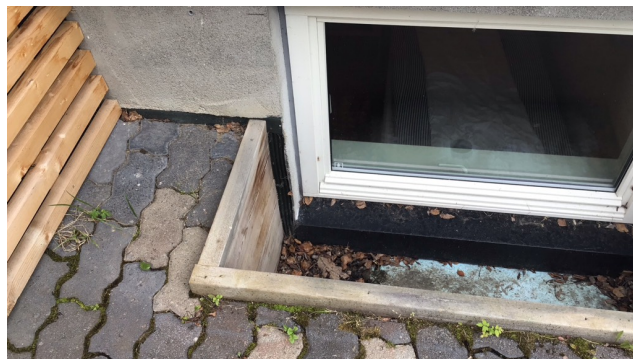
### TG 2 Grunnmur og fundamenter

Bygningen har grunnmur i lettklinkerblokker. Det er stripefundamenter av betong under grunnmur.

- Grunnmuren har sprekkdannelser.

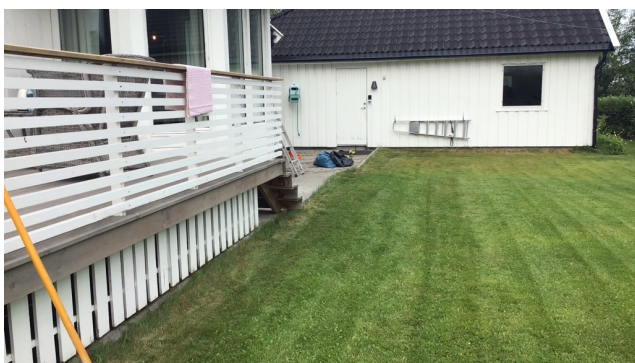
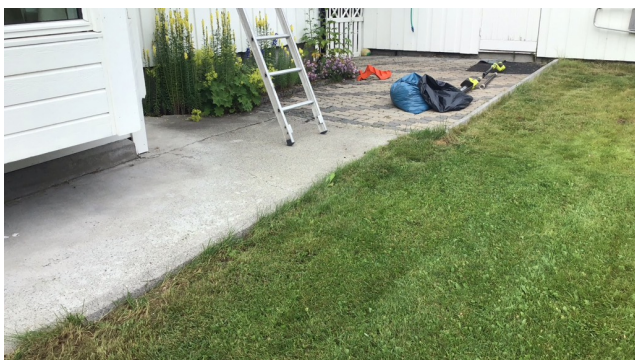
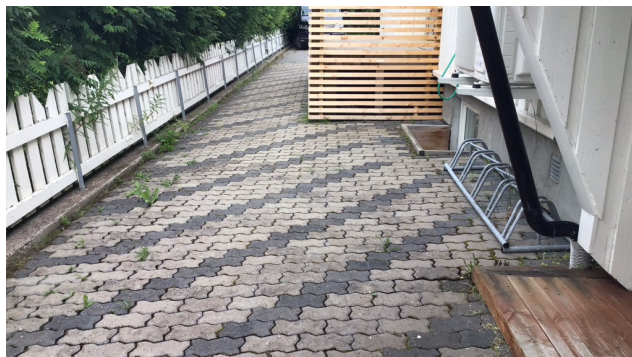
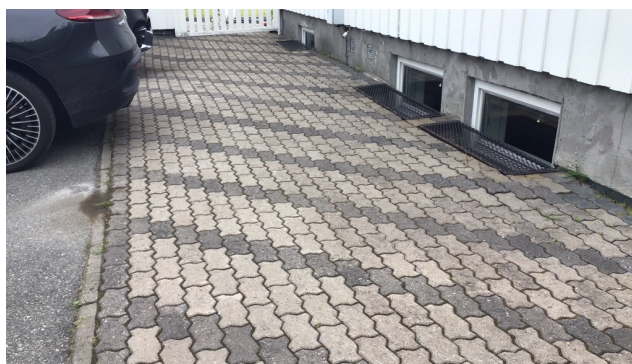
## TG 2 Utvendige vann- og avløpsledninger

Utvendige avløpsrør er av plast Utvendige vannledninger er av plast (PEL) Det er offentlig avløp via private stikkledninger Det er offentlig vannforsyning via private stikkledninger. og er fra 1988. og er fra 1988.

- Det er ikke behov for utbedringstiltak siden anlegget fungerer i dag, men ut ifra alder kan skader plutselig oppstå på eldre anlegg.

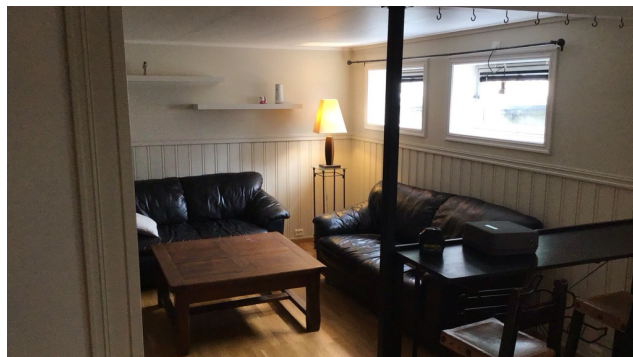
### ! TG 2 Etasjeskille/gulv mot grunn

Etasjeskiller er av betongdekke.

- Målt høydeforskjell på mellom 10 - 20 mm innenfor en lengde på 2 meter. Tilstandsgrad 2 gis med bakgrunn i standardens krav til godkjente måleavvik.

- For å få tilstandsgrad 0 eller 1 må høydeforskjeller rettes opp. Det vil imidlertid sjelden være økonomisk rasjonelt som et enkeltstående tiltak i en bolig som dette. Dersom boligen en gang skal renoveres, kan man vurdere slike tiltak.

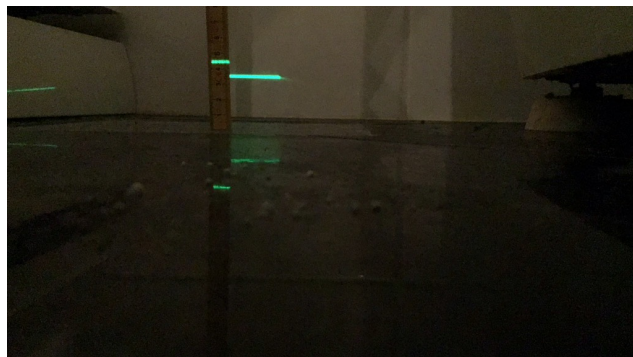
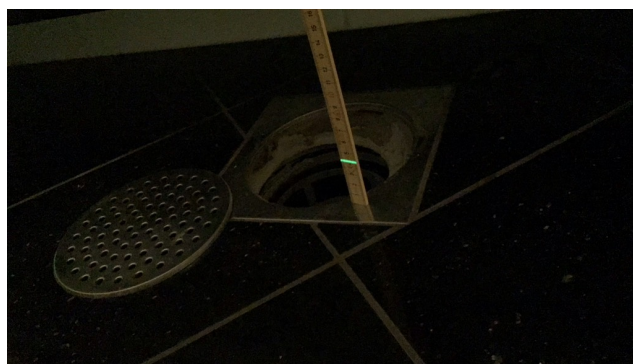
KJELLER > BAD

## ! TG 2 Overflater Gulv

- Det er påvist at høydeforskjell fra topp slukrist til gulv/synlig topp membran ved dørterskel er mindre enn 25 mm.
- Det er påvist avvik i fallforhold til sluk i forhold til krav i forskrift på byggetidspunktet.

- Et bad med manglende/redusert fall til sluk blir mindre funksjonelt og sikkert for brukeren. Dette kan medføre stående vann på gulvet, vann som ikke ledes effektivt til sluket, økt risiko for at vann renner ut av rommet og redusert sklisikkerhet på gulvet.
- Til tross for avviket i fall/høydeforskjell til sluk, vil gulvet fortsatt kunne lede vann mot sluket, men med redusert effektivitet. Dette kan potensielt øke risikoen for vannansamling i enkelte områder av badet.

- Overvåk tilstanden jevnlig. For å få tilstandsgrad 0 eller 1 må tettesjiktet skiftes ut, men tidspunktet for når dette er nødvendig er vanskelig å si noe om.

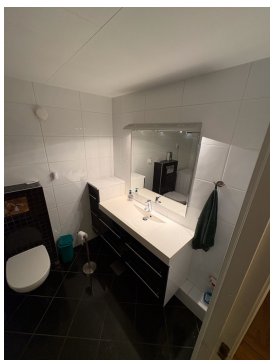
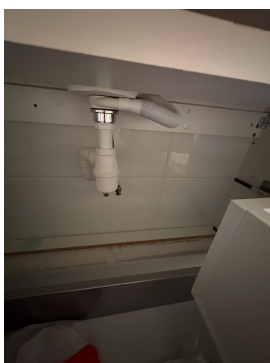
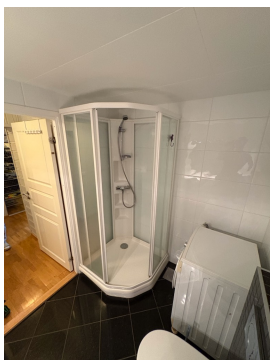
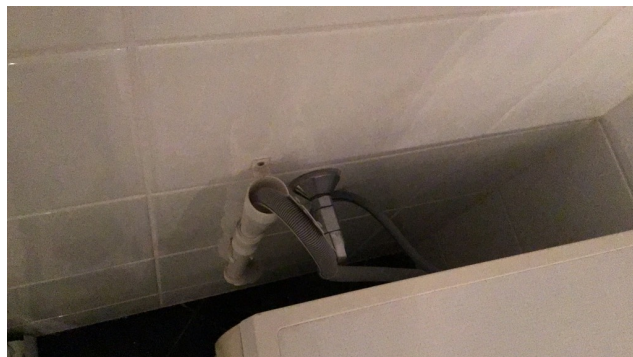
## ! TG 1 Sanitærutstyr og innredning

Rommet har innredning med nedfelt servant, veggmontert toalett, dusjkabinett og opplegg for vaskemaskin.

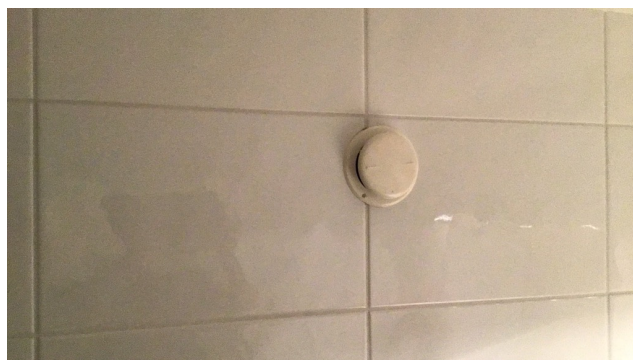
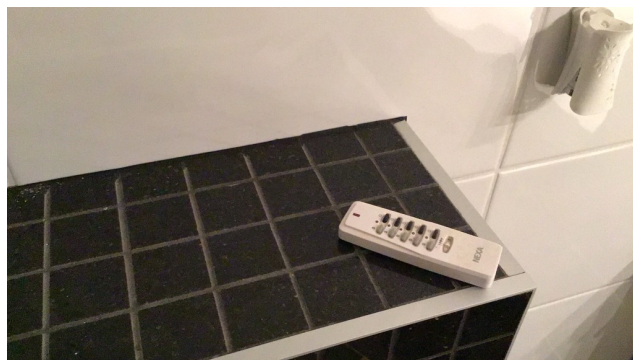
KJELLER > BAD

## ! TG 1 Ventilasjon

Det er elektrisk styrt vifte.

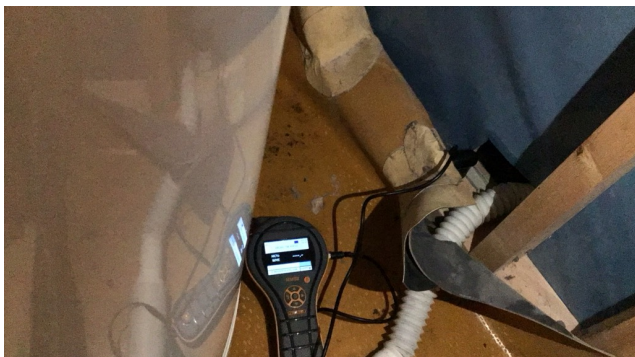
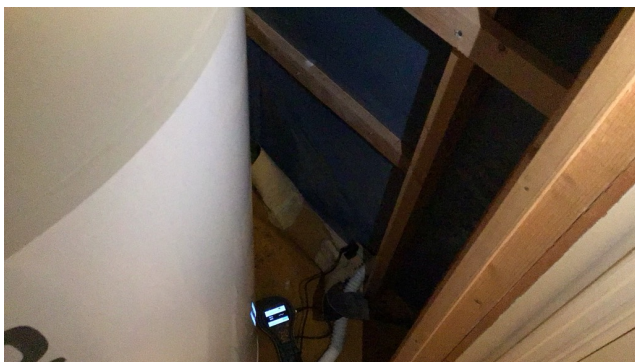
KJELLER > BAD

## ! TG 1 Tilliggende konstruksjoner våtrom

Hulltaking er ikke foretatt da det er åpen konstruksjon bak dusj i bod

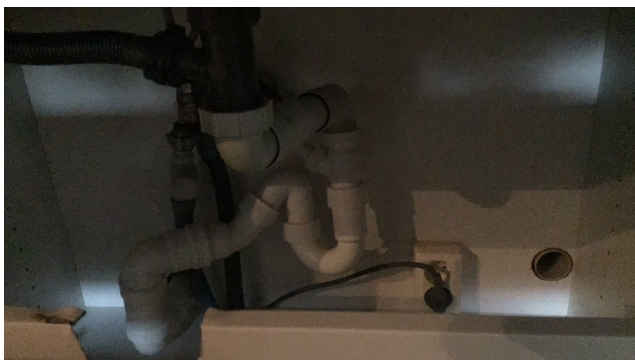
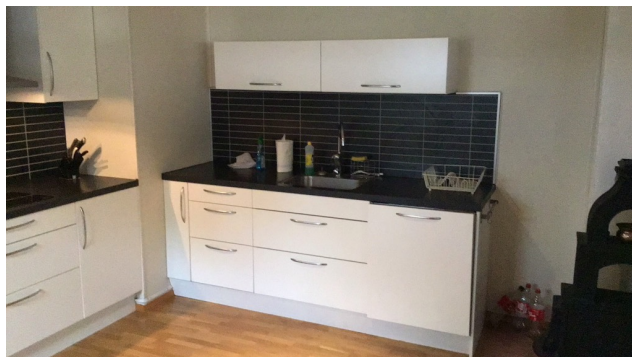
### KJELLER > STUE/KJØKKEN

#### ! TG 1 Overflater og innredning

Kjøkkenet har innredning med glatte fronter. Benkeplaten er av laminat. Det er kjøøl/fryseskap, oppvaskmaskin, induksjonstopp og stekeovn.

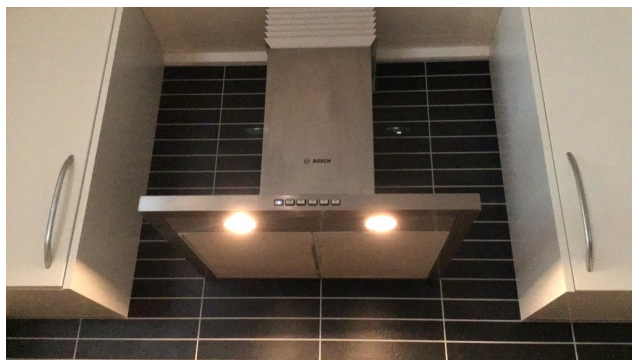
### KJELLER > STUE/KJØKKEN

#### ! TG 1 Avtrekk

Det er kjøkkenventilator med kullfilter.

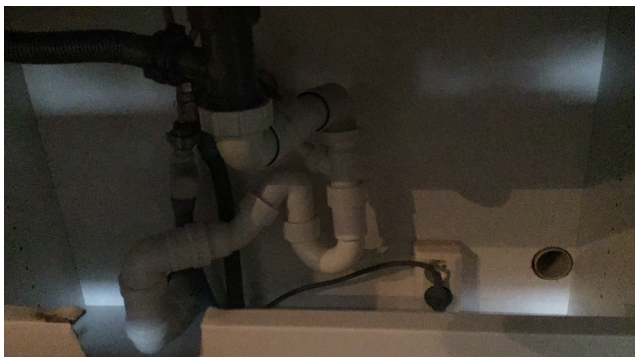
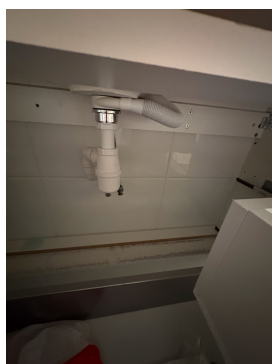
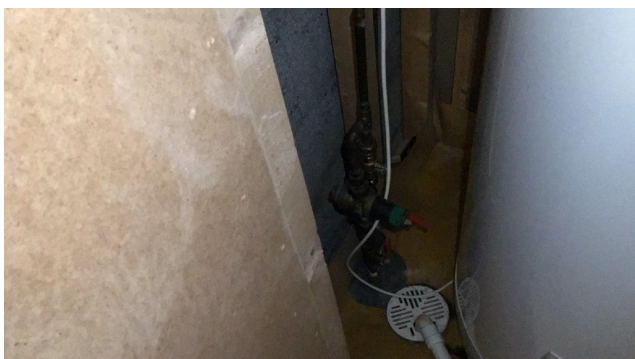
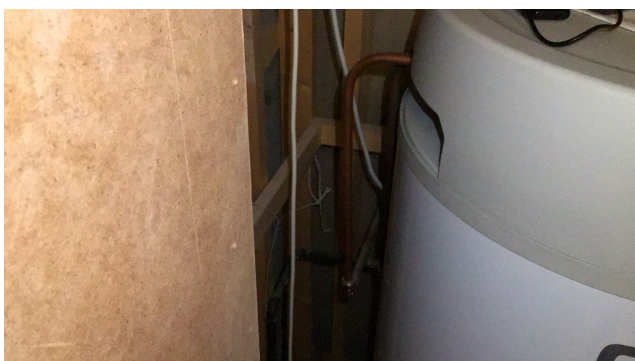
#### ! TG 2 Vannledninger

- Tidspunkt for utskiftning av vannledninger nærmer seg.
- Det er ikke behov for utbedringstiltak siden anlegget fungerer i dag, men ut ifra alder kan skader plutselig oppstå på eldre anlegg.

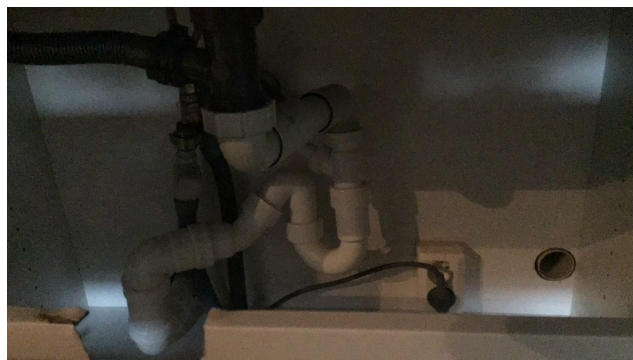
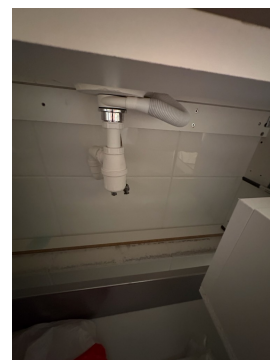
## ! TG 2 Avløpsrør

Det er avløpsrør av plast.

- Det er ikke behov for utbedringstiltak siden anlegget fungerer i dag, men ut ifra alder kan skader plutselig oppstå på eldre anlegg.

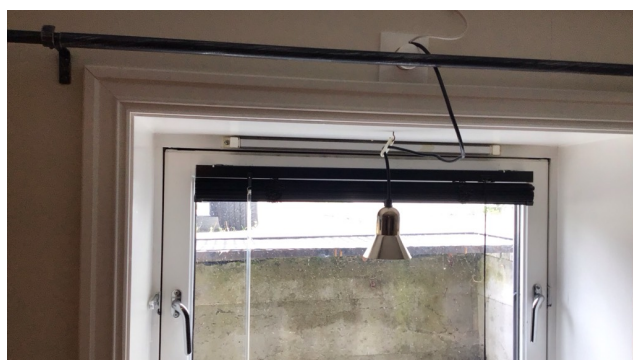
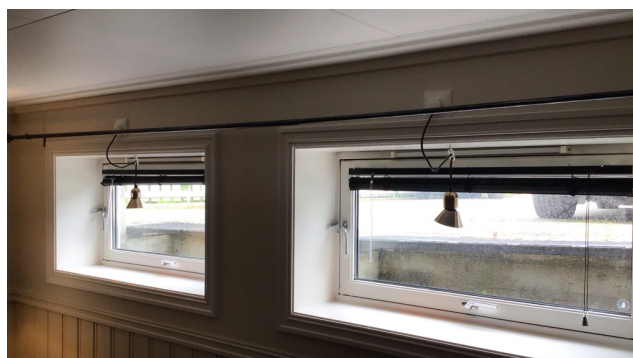
## ! TG 1 Ventilasjon

Boligen har naturlig ventilasjon gjennom ventiler i vinduer

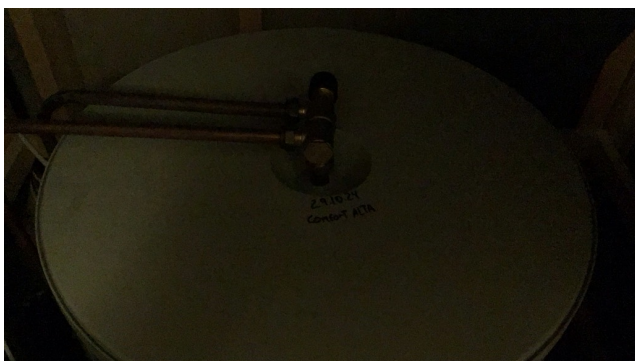
## ! TG 1 Varmtvannstank

Varmtvannstanken er på ca. 200 liter.

Årstall: 1988 Kilde: Produksjonsår på produkt

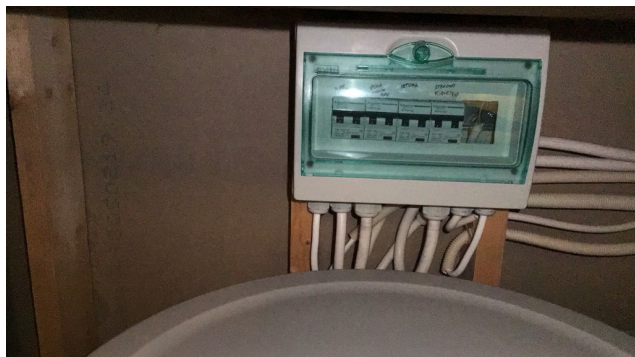
## ! TG 1 Elektrisk anlegg

10. Er det tegn på at kabelinnføringer og hull i inntak og sikringsskap ikke er tette, så langt dette er mulig å sjekke uten å fjerne kapslinger?  
**Nei**
11. Finnes det kursfortegnelse, og er den i samsvar med antall sikringer?  
**Ja**
12. Foreta en helhetsvurdering av det elektriske anlegget, dets alder, allmenne tilstand og fare for liv og helse. Bør det elektriske anlegget ha en utvidet el-kontroll?  
**Nei**
