# Tilstandsrapport

Tomannsbolig

Einane 40, 6220 STRAUMGJERDE

Rapportdato: 11.12.2025

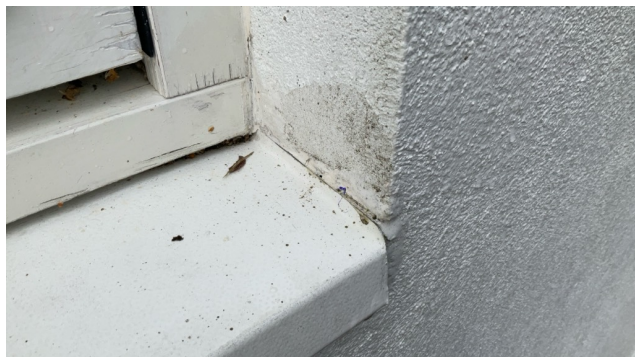
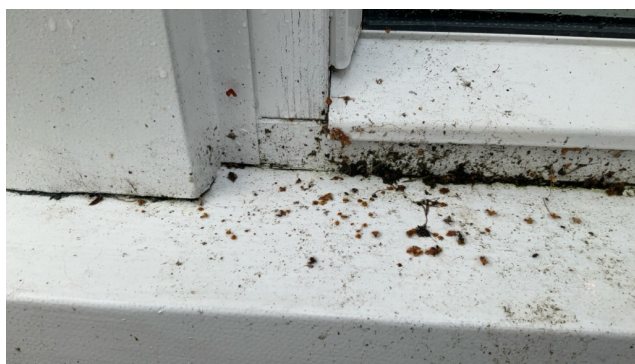
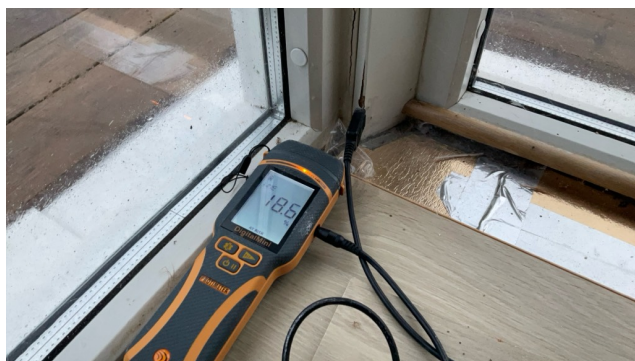
## TG 2 Dører

Ytterdør som hvit dør med glassfelt. Det er balkongdør med tredør med glassfelt på soverommet og i stuen er det en stor skyvedør av tre med glassfelt.

- Det er påvist avvik rundt innsettsdetaljer.
- Det er påvist utetthet/åpning mellom dørblad og dørkarm. Dvs. at kaldtrekk kan oppstå.
- Karmene i dører er værslitte utvendig og det er sprekker i trevirket.

Det bør utføres utbedring av skjevheter i inngangsdøren, samt utbedring av sprekker og værslitasje i karmene.

Utettheter mellom dørblad og karm bør tettes for å hindre kaldtrekk og redusere varmetap, samt for å unngå ytterligere skader på dør og omkringliggende konstruksjon.

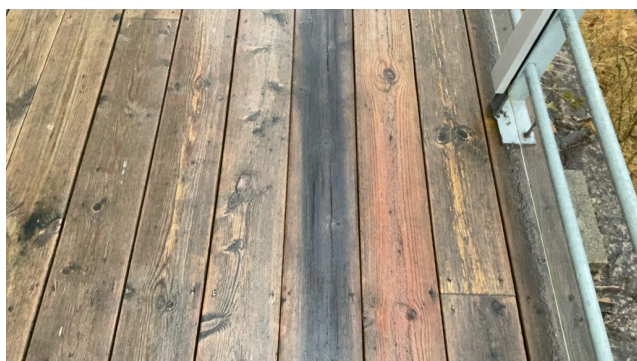
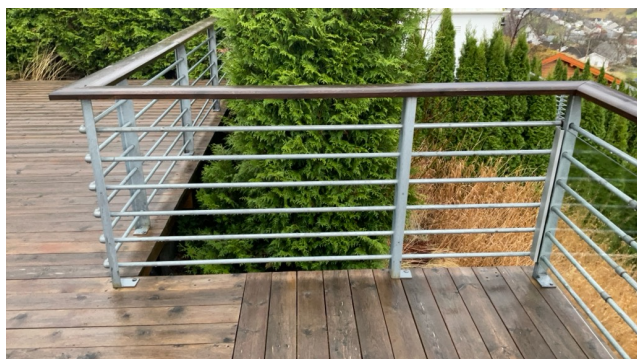
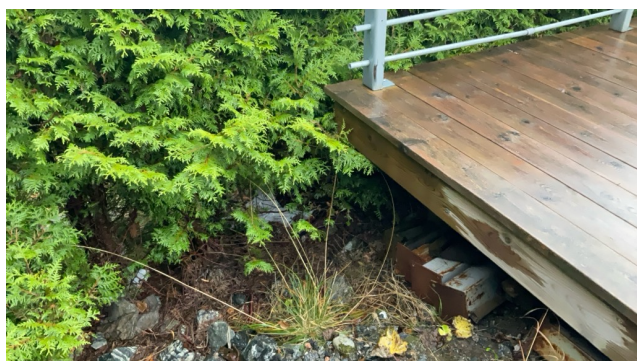
## ! TG 2 Utvendige trapper

Støpt trapp med rekkverk av stålrør liggende i ytre vange.

Manglende rekkverk kan medføre økt risiko for fall og personskader.

Det bør monteres rekkverk på begge sider av trappen for å oppfylle dagens forskriftskrav.

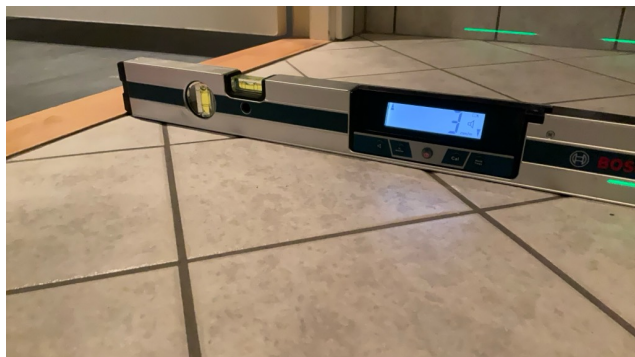
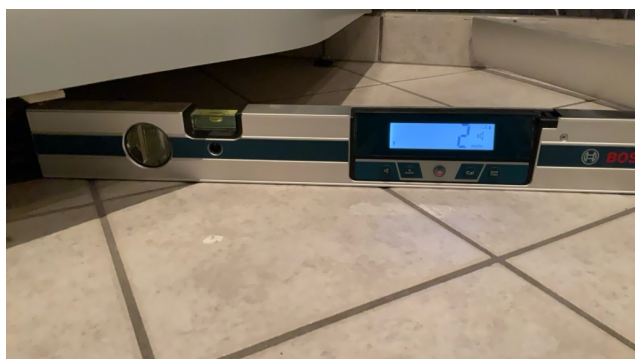
### ! TG 2 Sluk, membran og tettesjikt

Konsekvensen av manglende dokumentasjon og begrenset tilgang er økt risiko for skjulte skader, lekkasjer og fuktskader i konstruksjonen, noe som kan medføre kostbare utbedringer på sikt.

Det bør fremskaffes dokumentasjon på utført membran og tettesjikt, samt vurdere tiltak for å bedre inspeksjons- og rengjøringsmuligheten til sluket.

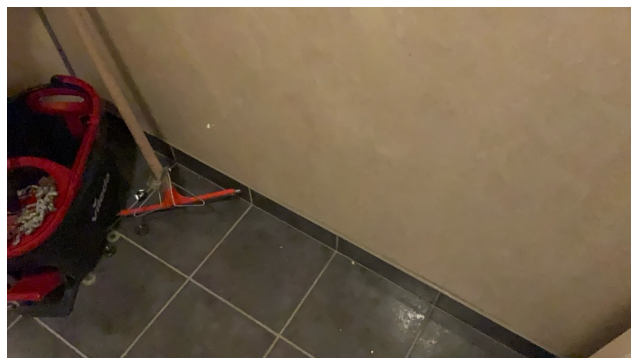
### ! TG 2 Overflater Gulv

- Det må foretas utbedring av fallforhold.

Det bør etableres tilstrekkelig høydeforskjell mellom topp slukrist og dørterskel for å redusere risikoen for vannlekkasje til tilstøtende rom. Manglende høydeforskjell kan føre til at vann renner ut av våtrommet ved eventuell lekkasje eller oversvømmelse.

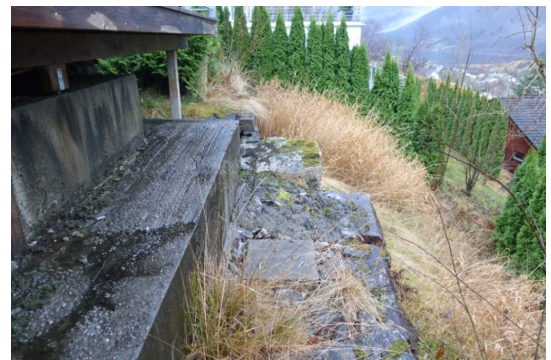
### TG 2 Forstøtningsmurer

Forstøtningsmurer er av naturstein mot adkomst nabo og ved trapp.

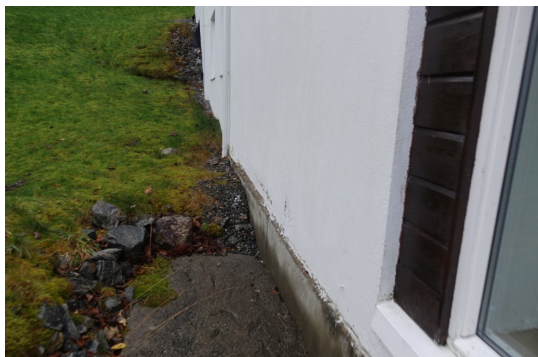
## TG 1 Utvendige vann- og avløpsledninger

Utvendige avløpsrør er av plast og er fra 2007. Det er offentlig avløp via private stikkledninger. Utvendige vannledninger er av plast (PEL) og er fra 2007.

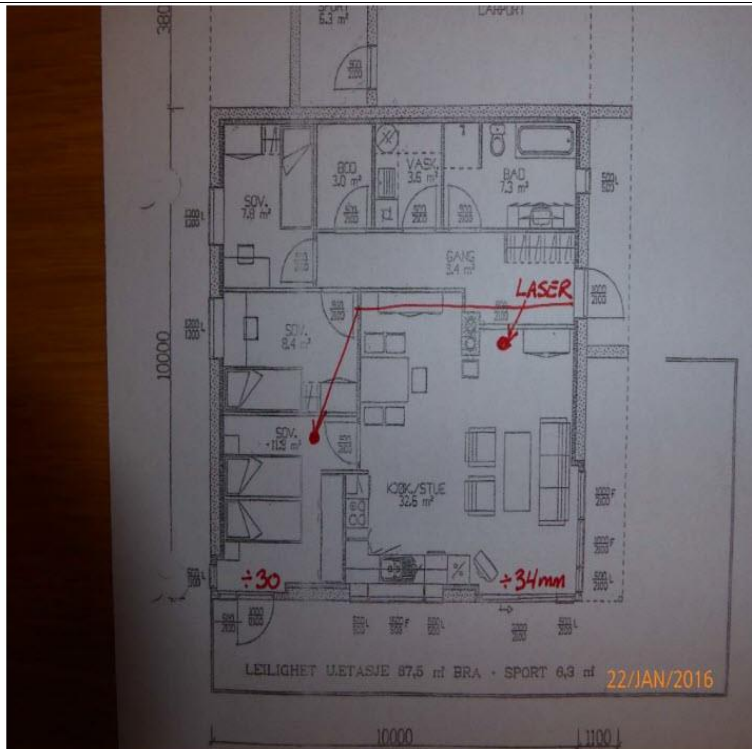
Bilde 13

Leilighet u. etasje: Setninger målt på stue og soverom.

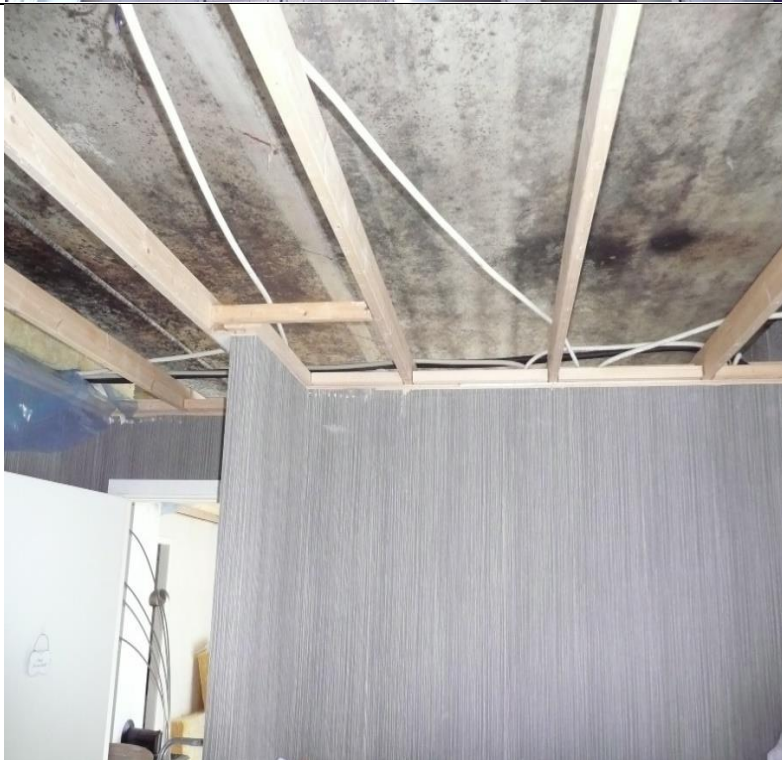
Bilde 16: Einane 34/36.

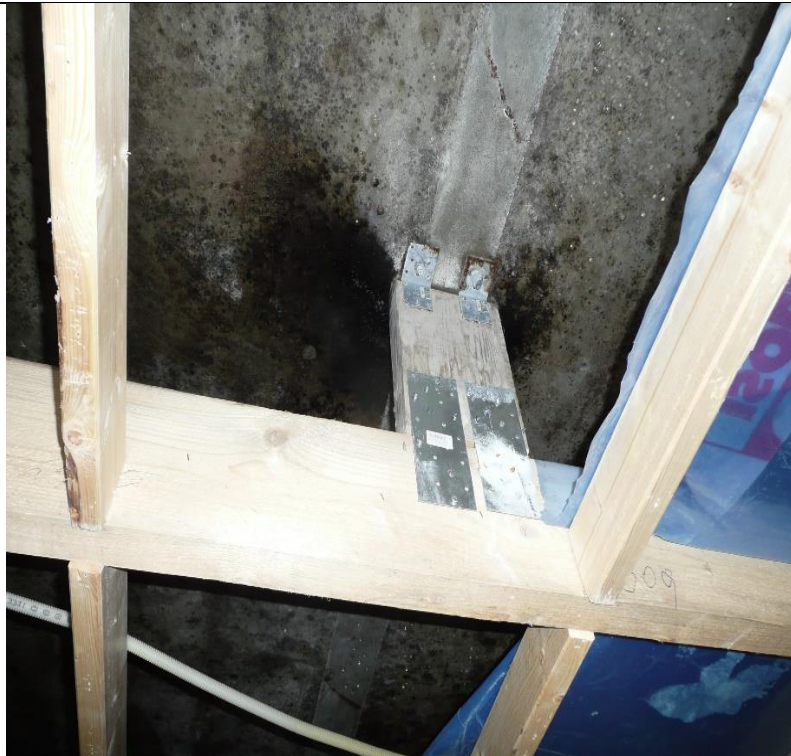
Bilde 17: Einane 34/36.

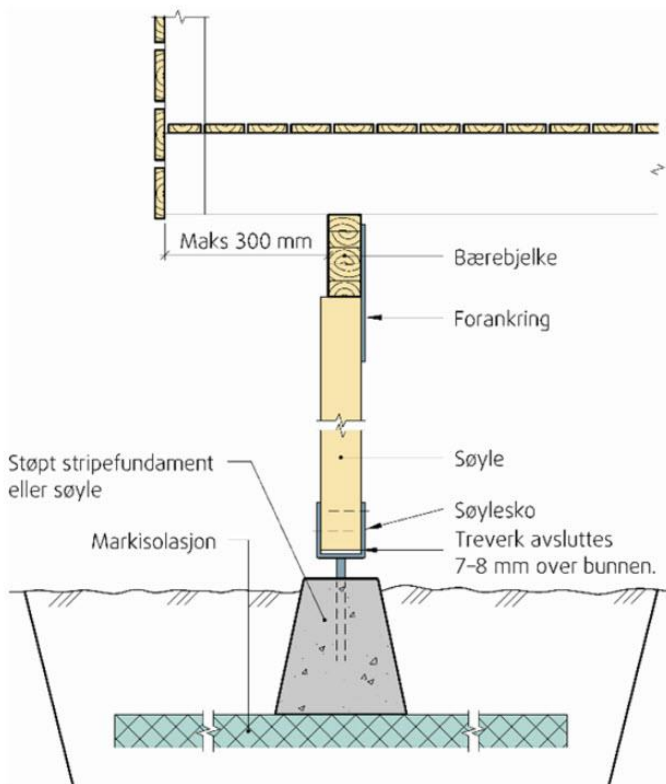
forskalingsblokk. Like ved er tresøyle plassert direkte på betong uten søylesko eller innfesting i overgang, se byggforsk 526.413 Fig. 33 b (bilde 31)

Bilde 31: sintef byggforsk detalje 526.413 Fig. 33

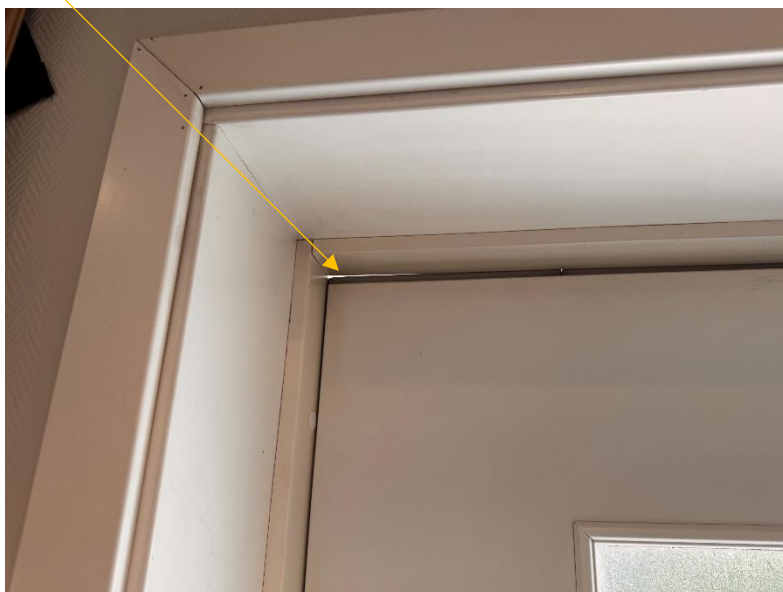
Ved vår inspeksjon ble ytterdøren kontrollert. Det ble registrert en skjevhet i dørbladets tilpasning til rammen, hvilket medfører at døren ikke slutter tett mot karmen når den er lukket slik at man ser ut i friluft.

For å utbedre problemet anbefales det å remontere ytterdøren. Dette innebærer å fjerne innvendig listverk, frigjøre døren ved å skjære den løs, og deretter justere plasseringen slik at dørbladet tilpasses korrekt til karmen. Arbeidet anslås til en kostnad på **kr 15 000 eks. mva.**, basert på at dette normalt utføres i løpet av én arbeidsdag av en faglært tømrer eller byggmester.
