# Tilstandsrapport

Enebolig

Helleskjerva 108, 6222 IKORNES

Befaringsdato: 20.11.2025

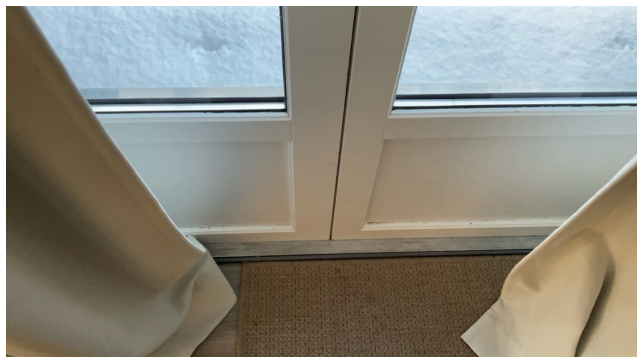
## ! TG 1U Balkonger, terrasser og rom under balkonger

Terrasser i trekonstruksjon med dekke av terrassebord. Rekkverk i trekonstruksjon. Terrassen har tilkomst via balkongdør på stuen og fra terreng. Terrasser er bygget ut i senere år.

Det bør foretas nærmere undersøkelser av balkonger og terrasser når de er snøfrie, for å avdekke eventuelle skader eller vedlikeholdsbehov.
