# Tilstandsrapport

Enebolig

Bellevue 7, 8470 BØ I VESTERÅLEN

Befaringsdato: 19.08.2025

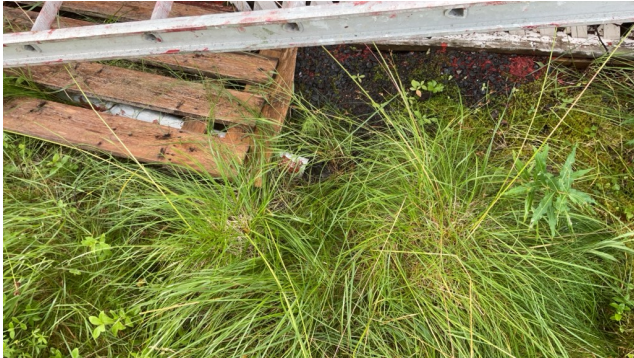
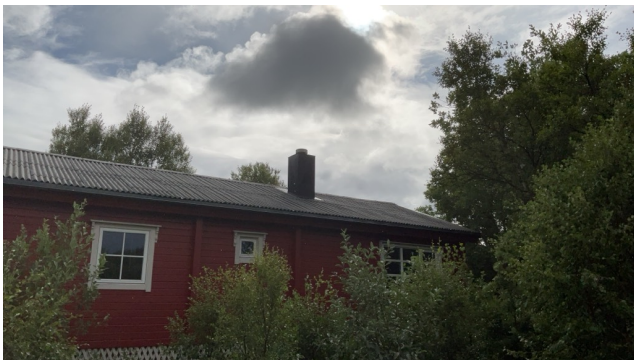
## ! TG 3 Veggkonstruksjon

- Det er påvist fuktskader i veggkonstruksjonen.
- Det er påvist råteskader i veggkonstruksjonen.

Stedvis registrert fukt og råteskader i knutepunktene på tømmerkonstruksjonen. Utførelsen ved liggende bordkledning i røstvegger medfører fare for økt fukt og råteskader i veggkonstruksjonen.

Stedvis bærer bordkledning preg av manglende vedlikehold og anløp til råteskader spesielt i røstvegger over 1. etg. Manglende og utilstrekkelig lufting bak bordkledning kan medføre økt vedlikeholdsbehov, redusert levetid og fare for råteskader. Stedvis bærer vindskier preg av manglende vedlikehold og anløp til råteskader. Stedvis går bordkledning ned til terrenget noe som medfører fare for fuktopptrekk, råteskader og redusert levetid.

Eksempel på råteskader manglende vedlikehold på vindskier.

Eksempel på råteskader i knutepunktene på tømmerkonstruksjonen.

Eksempel på fukt- og råteskader på liggende bordkledning i røstvegger over 1. etg.

- Råteskadede konstruksjoner må skiftes ut.

Nærmere undersøkelser må til for å avklare omfang av skader og eventuelle tiltak for utbedring. Ved skifte av bordkledning bør det etableres tilfredsstillende lufting bak bordkledning.

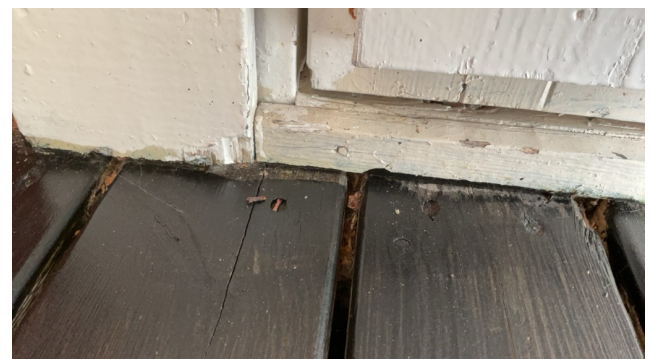
## ! TG 3 Balkonger, terrasser og rom under balkonger

Terrasser er utført i trekonstruksjon m/spaltegulv.

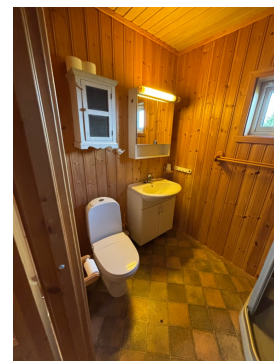
#### TG 3 Sluk, membran og tettesjikt

En må forvente generell oppgradering av våtrommets tettesjikt/membran for at våtrommet skal tåle en normal bruk etter dagens krav (tett våtsone). I forbindelse med eierskifte er det naturlig med renovering av våtrom.

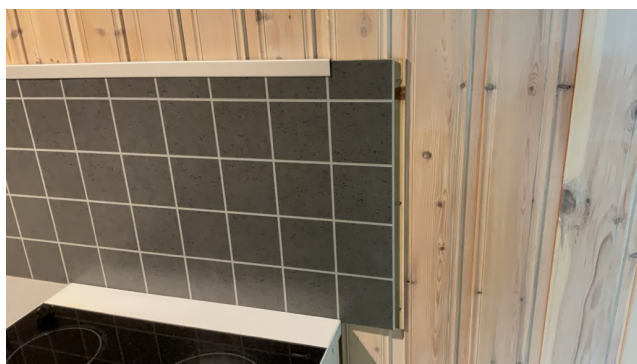
### ! TG 2 Avtrekk

- Mekanisk avtrekk bør etableres.
- Uten forsert avtrekk fra kokesonen kan matos og forurensninger fra matlaging spre seg i boligen, noe som blant annet forringer inneklimateet.

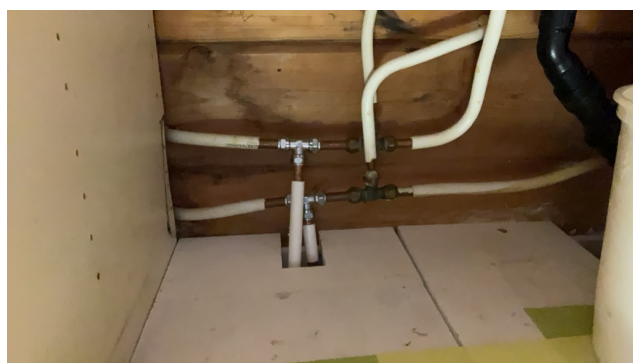
### ! TG 2 Avløpsrør

Det er avløpsrør av plast, fra byggeår.

Lufting anbefales ført over tak. Fortløpende sikkerhetskontroll av Durgoverventil skal skje minst 1 gang pr. 3. måned.

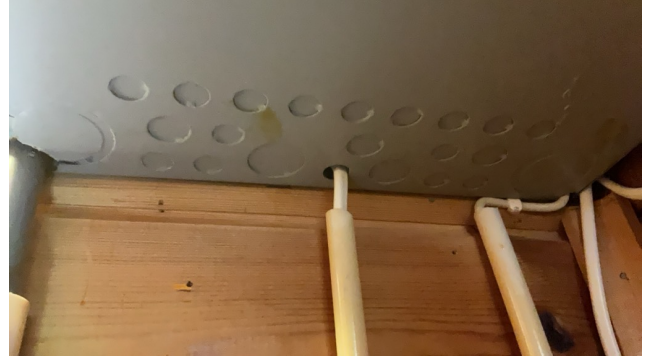
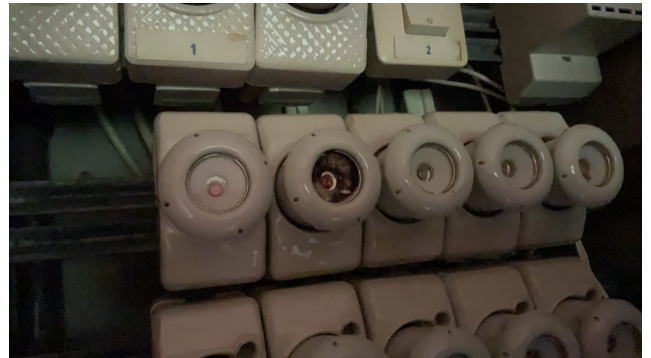
## TG 3 Branntekniske forhold

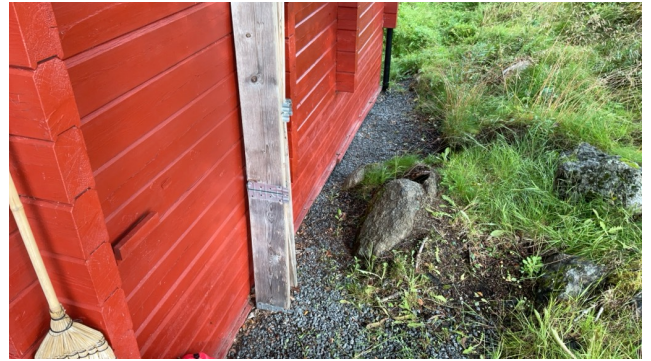
### ! TG 2 Grunnmur og fundamenter

Plastrør fylt med betong. Normalt utføres fundament av denne type søyler i betong. Utførelse kan ikke bekreftes da konstruksjonen er skjult.

Nærmere undersøkelser må til for å avklare skadeomfang og utbedringsmetode.

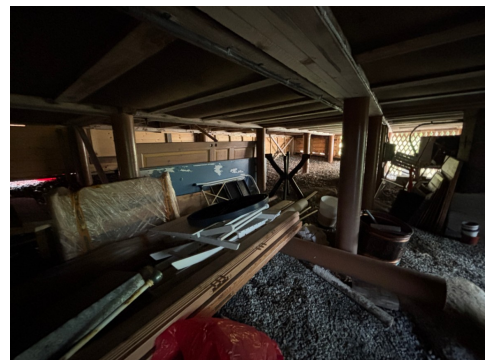
### ! TG 2 Terrengforhold

Naturtomt med stedlige vegetasjon. Innkjøring og gårds plass med grus/singel.

Terreng rundt byggverk bør planeres med fall utover. Fallet må være minimum 1:50 i en avstand på minimum 3 meter fra vegg. Der terrenget gjør dette vanskelig, kan alternative tiltak være fall langs veggen og bort fra byggverket, avskjæringsgrøfter og lignende. Dersom det oppstår vannansamling inn mot/ ved bygning bør tiltak vurderes.
