# Tilstandsrapport

Enebolig

Bellevue 7, 8470 BØ I VESTERÅLEN

Befaringsdato: 19.08.2025

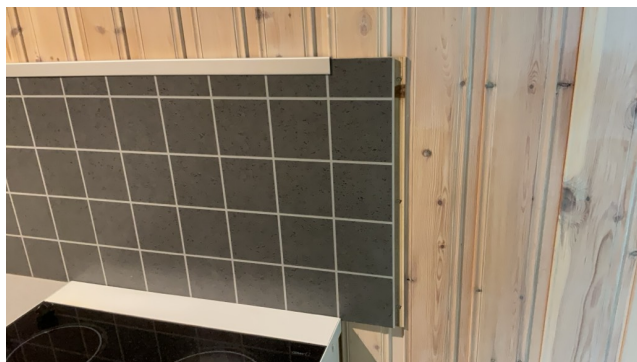
## 1. ETASJE > STUE/KJØKKEN

### ! TG 2 Avtrekk

- Mekanisk avtrekk bør etableres.
- Uten forsert avtrekk fra kokesonen kan matos og forurensninger fra matlaging spre seg i boligen, noe som blant annet forringer inneklimaet.

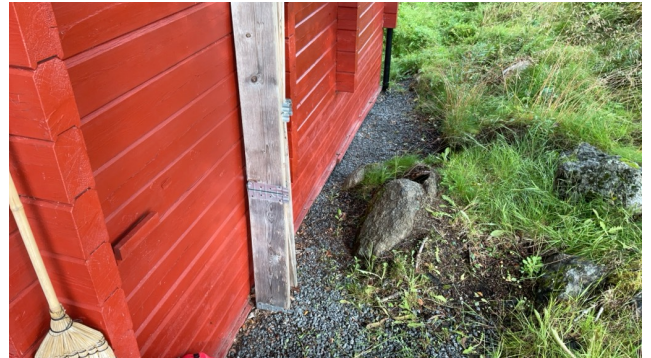
### ! TG 2 Grunnmur og fundamenter

Plastrør fylt med betong. Normalt utføres fundament av denne type søyler i betong. Utførelse kan ikke bekreftes da konstruksjonen er skjult.

Nærmere undersøkelser må til for å avklare skadeomfang og utbedringsmetode.

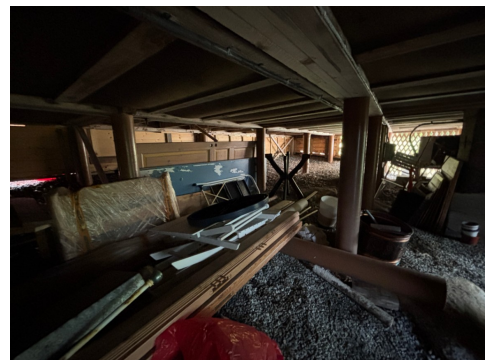
### ! TG 2 Terrengforhold

Naturtomt med stedlige vegetasjon. Innkjøring og gårdsplass med grus/singel.

Terreng rundt byggverk bør planeres med fall utover. Fallet må være minimum 1:50 i en avstand på minimum 3 meter fra vegg. Der terrenget gjør dette vanskelig, kan alternative tiltak være fall langs veggen og bort fra byggverket, avskjæringsgrøfter og lignende. Dersom det oppstår vannansamling inn mot/ ved bygning bør tiltak vurderes.
