Tilstandsrapport

Enebolig

Statsveien 563, 8314 GIMSØYSAND

Befaringsdato: 19.08.2025

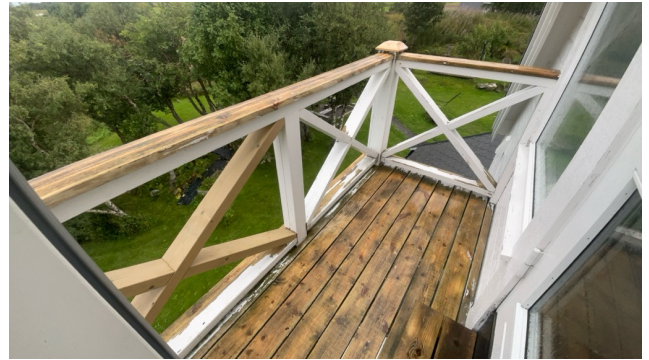
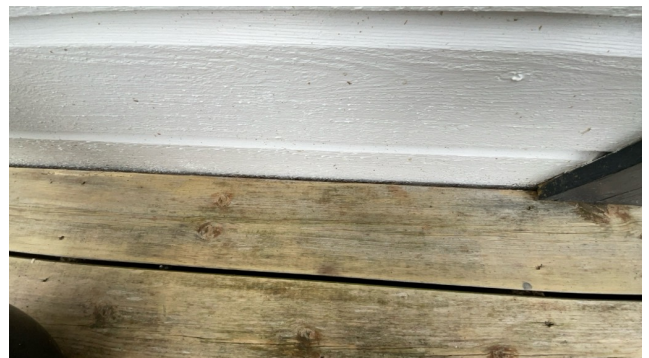
Vurdering av avvik:

- Det må foretas tiltak for å lukke avviket.
- Beslag må skiftes ut/monteres.

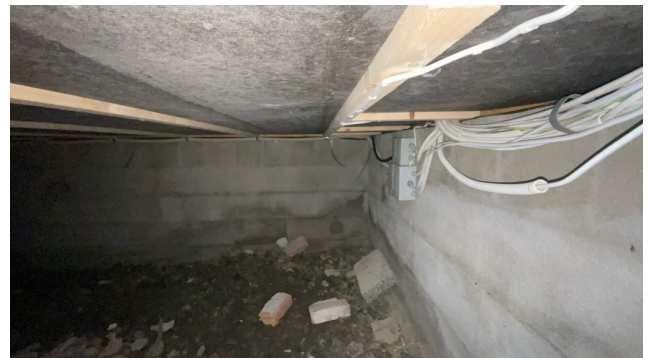
Vurdering av avvik:

- Det er manglende fuktsperre på bakken.
- Synlig fuktighet på lecastein.

Konsekvens/tiltak

- Fuktsperre på bakken bør etableres.

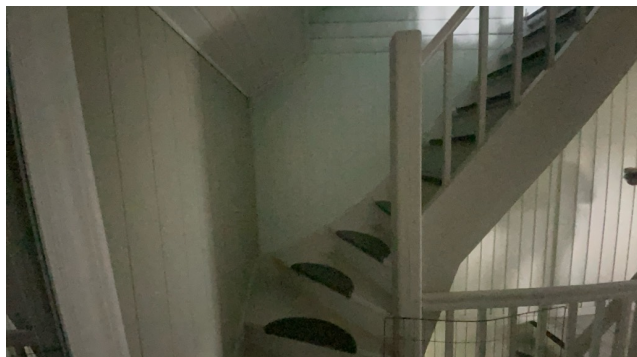
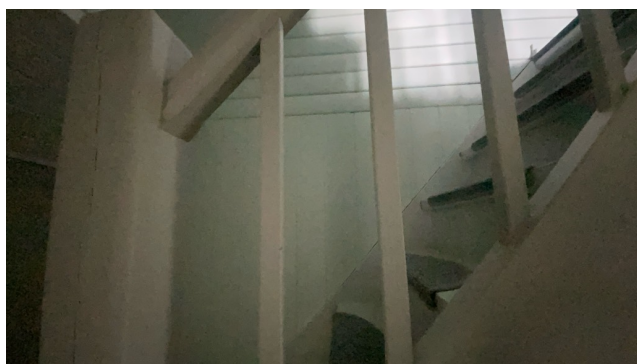
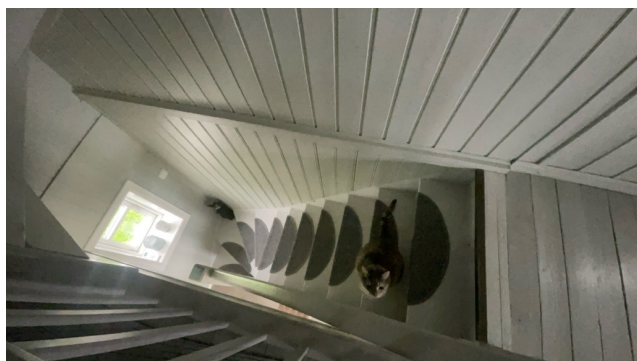
! TG 2 Innvendige trapper

Boligen har malt tretrapp mellom etasjene. Hjemmelaget trapp av tre til kjeller.

- Håndløper bør monteres, men det var ikke krav på byggetidspunktet.
- Det er ikke krav om utbedring av åpninger opp til dagens krav.

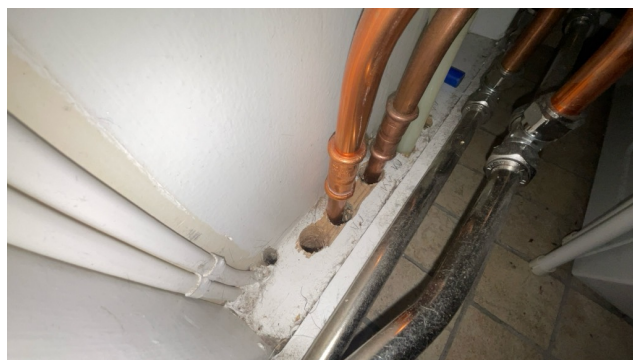
- Det er påvist andre avvik:
- Det er uegnede materialer i våtsoner.
- Panel i våtsoner.
- Hull til vannrør samt hull ved avløpsrør til vask må tettes.

- Uegnete materialer må fuktbeskyttes/utskiftes.
- Det må foretas tiltak for å lukke avviket.

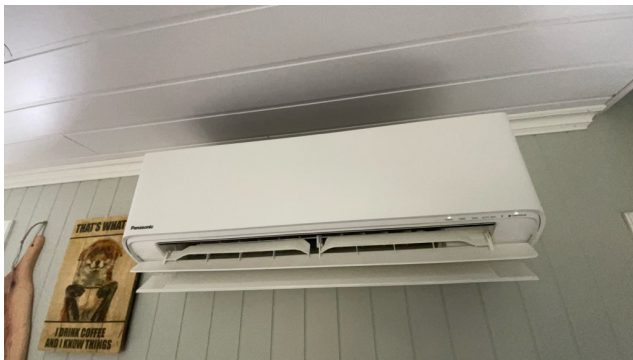
! TG 1 Varmesentral

Det er installert varmepumpe fra panasonic. Montert 2022.

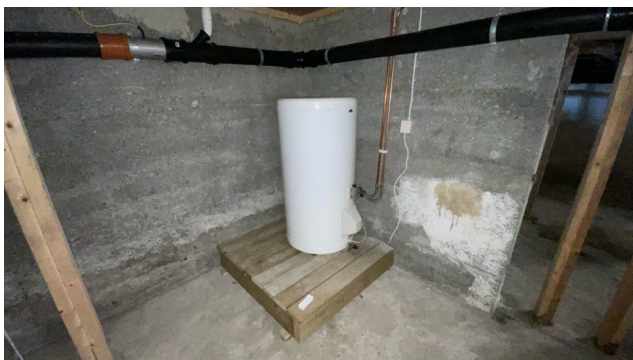
! TG 1 Varmtvannstank

Varmtvannstanken er på ca. 200 liter.

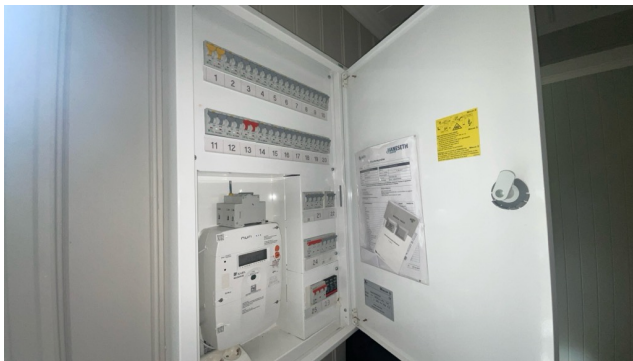
! TG 1 Elektrisk anlegg

På generelt grunnlag anbefales det en gjennomgang av en el.fagmann da det ikke er samsvarserklæring og oppdrive.
