Egenerklæring

Hoff terrasse 7, 0275 OSLO

Geoteknisk Notat

1230-RIG-N-01-00_Vurdering setningskader

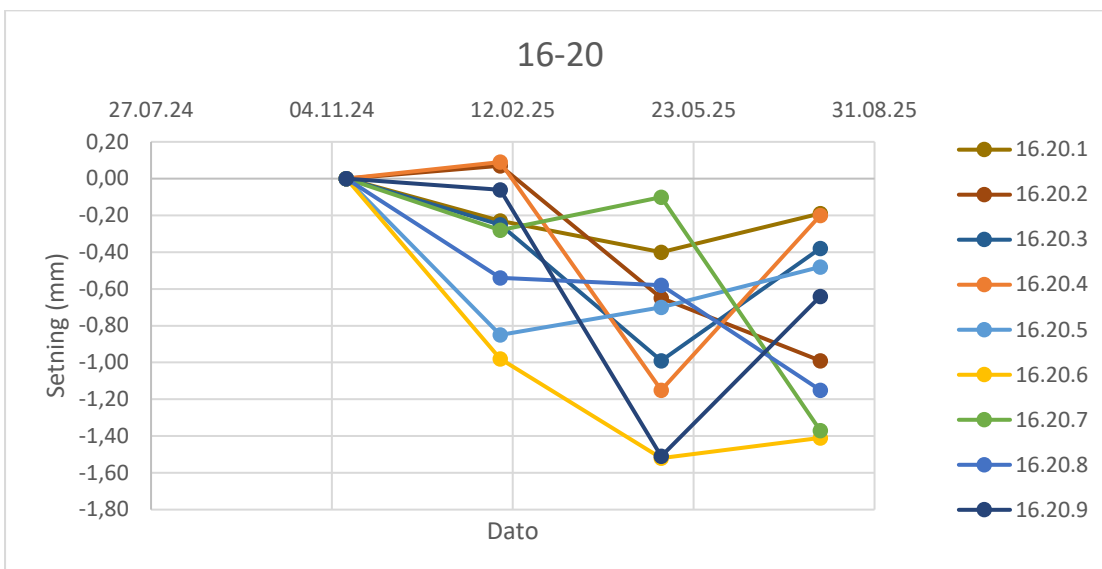
Figur 7-3. Nivelleringer Hoff sveien 16-20

Størrelsen på setningene siden november 2024 ligger i størrelsesorden 0,2 til 1,4mm. Nivelleringene antyder at det setter seg noe mer i syd enn i øst. Generelt er setningshastigheten liten (innenfor usikkerhetsmarginene til nivelleringene), og vi har ikke informasjon om at det er avdekket setningskader i disse byggene.

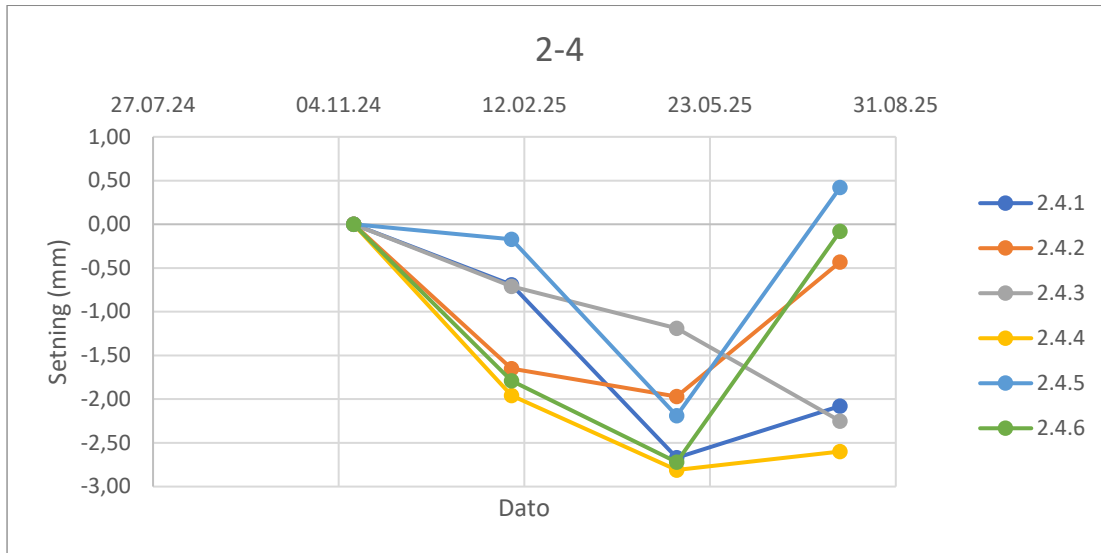
Figur 7-4. Nivelleringer Hoff terrasse 2-4

Nivelleringene gjennomført i Hoff terrasse 2-4 viser en generell setning frem til mai 2025, for så å stige noe i august. Det vurderes til at stigningen i målepunkt 2.4.2, 2.4.5 og 2.4.6 er målefeil/usikkerhet og at området generelt sett har hatt en setning i størrelsesorden på 2-3 mm i måleperioden.

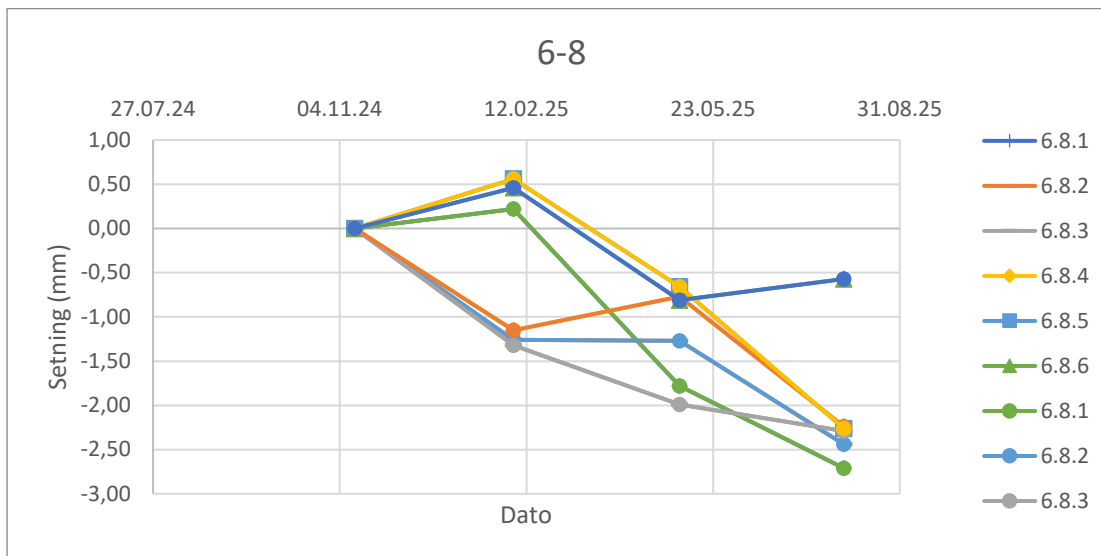
Figur 7-5. Nivelleringer Hoff terrasse 6-8

Målingene i Hoff terrasse 6-8 viser relativt lik oppførsel som for Hoff terrasse 2-4, med en setning liggende rundt 1-3mm i måleperioden.

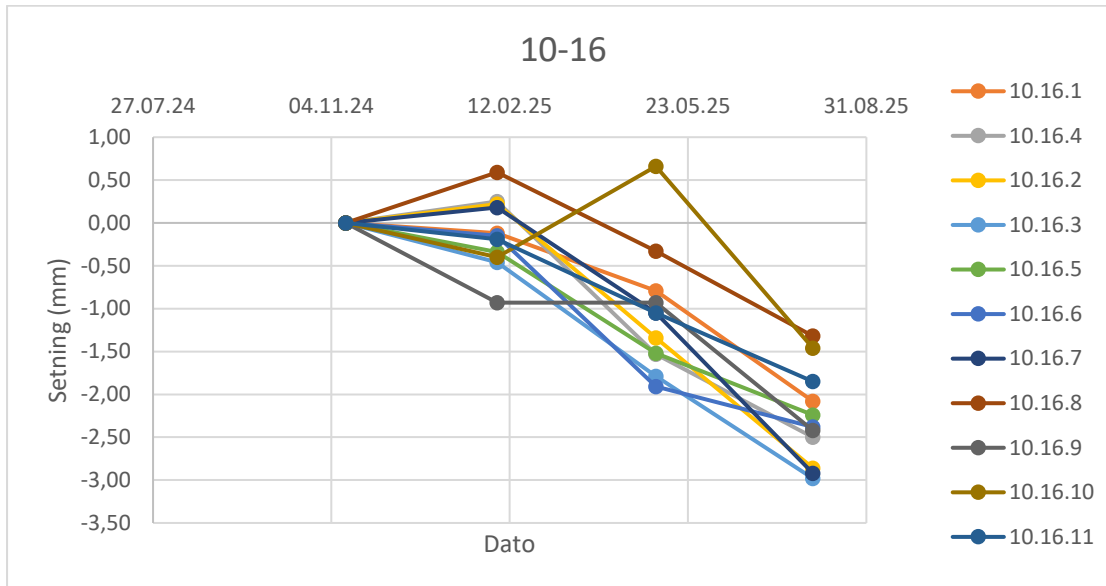
Figur 7-6. Nivelleringer Hoff terrasse 10-16

Nivelleringene i Hoff terrasse 10-16 viser at byggene har satt seg i størrelsesorden 1-3mm i måleperioden. Dette samsvarer godt med byggene i Hoff terrasse 2-4 og 6-8.

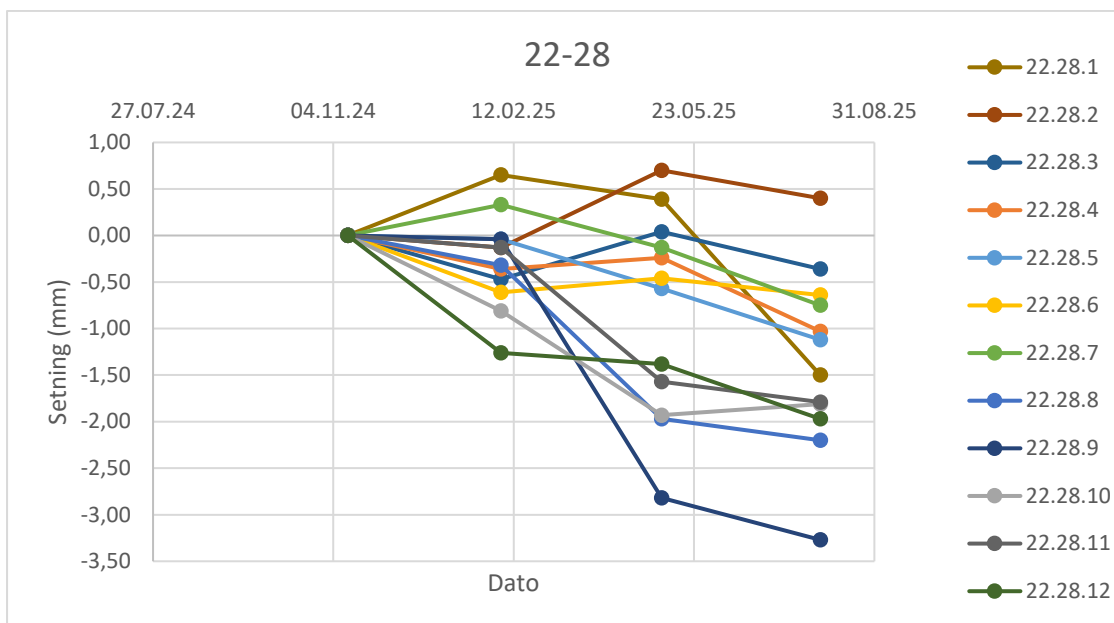
Figur 7-7. Nivelleringer Hoffsveien 22-28

I Hoffsveien 22-28 viser nivelleringene at bygget har satt seg noe skjevt. De østlige nivelleringspunktene viser noe mer setninger enn de vestlige.

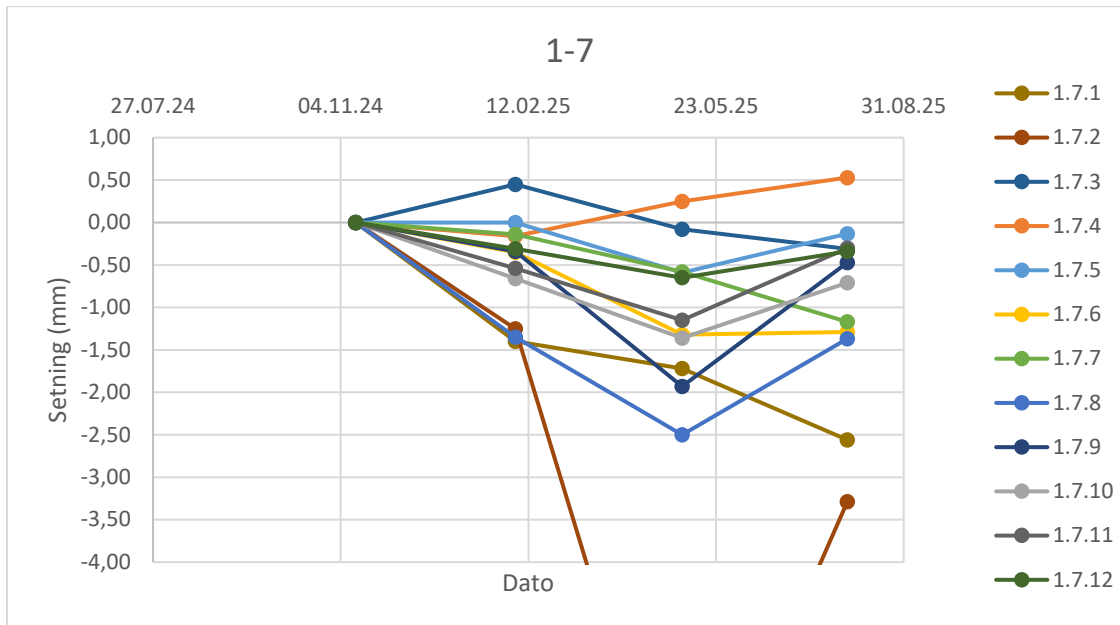
Figur 7-8. Nivelleringer Hoff terrasse 1-7

Nivelleringene viser til dels varierende setningshastigheter. Enkelte punkter står tilnærmet stille, mens f.eks. punkt 1.72, helt syd på Hoff terrasse 1 har målt over 3mm deformasjon i måleperioden. For det meste ligger størrelsen på setninger i perioden mellom 0,5 til 1,5 mm. Målingen i mai 2025 i punkt 1.7.2 anses som en feilmåling.

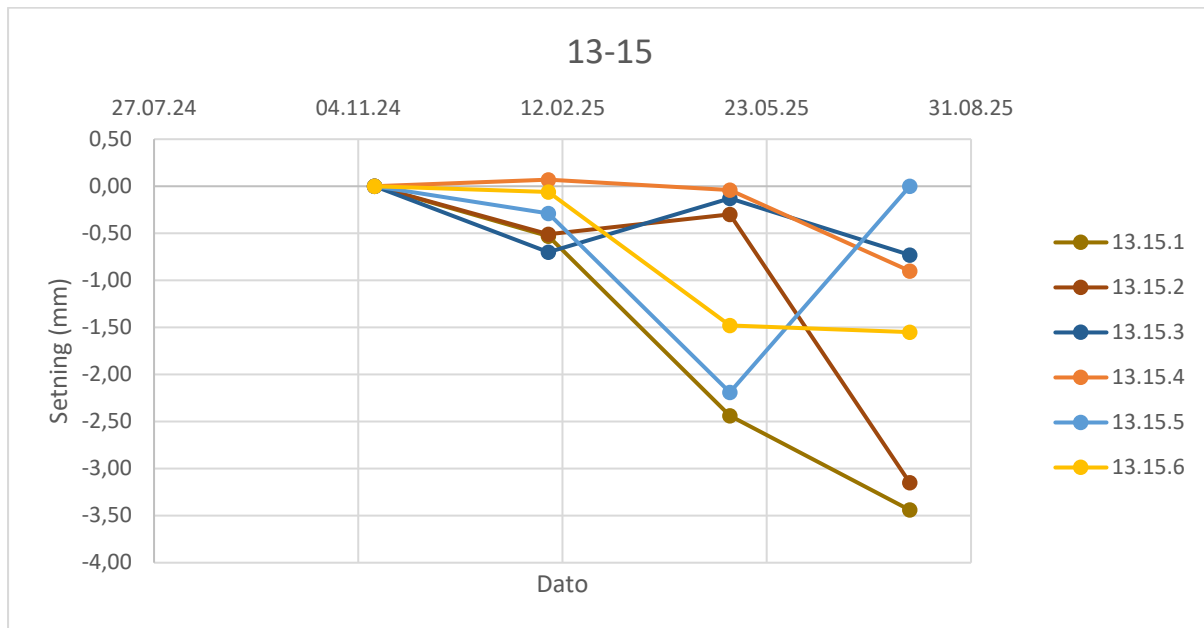
Figur 7-9. Nivelleringer Hoff terrasse 13-15

Målingene i Hoff terrasse 13-15 viser varierende setningshastighet. Målepunktet 13.15.5 viser en stigning på siste målerunde, men det er antatt at dette er en feilmåling, og at punktet følger ca. samme bevegelser som 13.15.6. Målt setning i perioden varierer mellom like over 0,5mm til ca. 3,5 mm.
