# Tilstandsrapport

Tomannsbolig

Rønsvoll 1, 8370 LEKNES

Befaringsdato: 25.08.2025

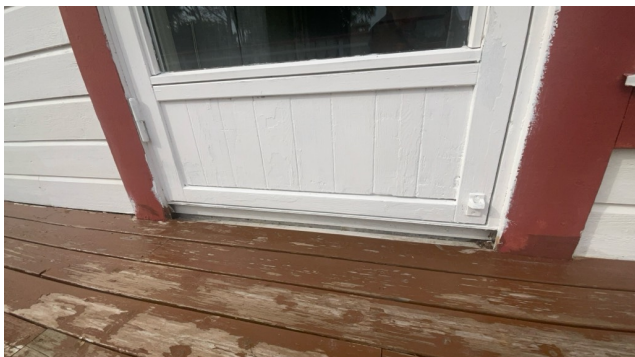
## ! TG 2 Balkonger, terrasser og rom under balkonger

Balkong oppført i impregnerte materialer med rekkverk i tre.

- Påviste skader må utbedres.
- Beslag må skiftes ut/monteres.

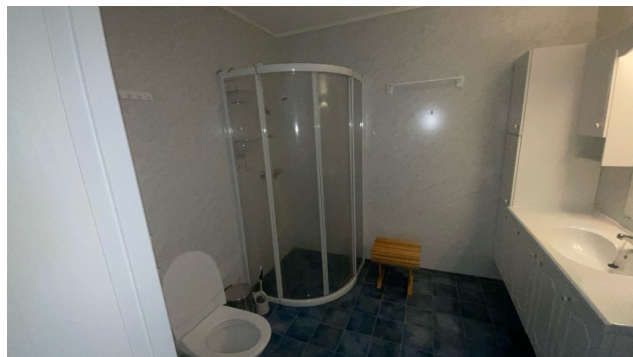
### ETASJE > BAD

## ! TG 2 Overflater vegger og himling

- Det er tegn på fuktskader nederst på våtromsplater.

- Det må foretas utbedring av skadede plater.
- Dersom det ikke gjøres tiltak vil fuktopptaket i platene føre til oppsvelling og utett tettesjikt med fare for videre fuktskade i tilstøtende konstruksjoner.

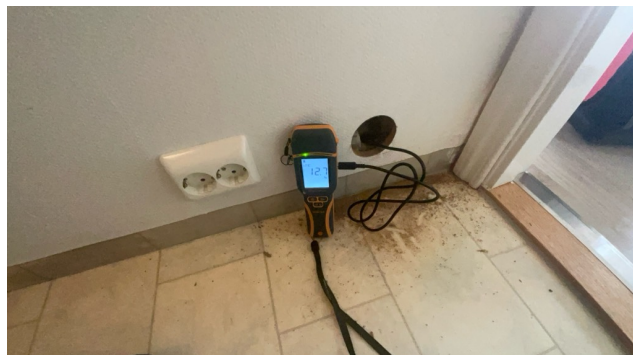
## ETASJE > KJØKKEN

- Det er påvist at overflater har noe skader.

- Påviste skader må utbedres.
