# Tilstandsrapport

Enebolig

Gylsvegen 6, 6220 STRAUMGJERDE

Befaringsdato: 05.09.2025

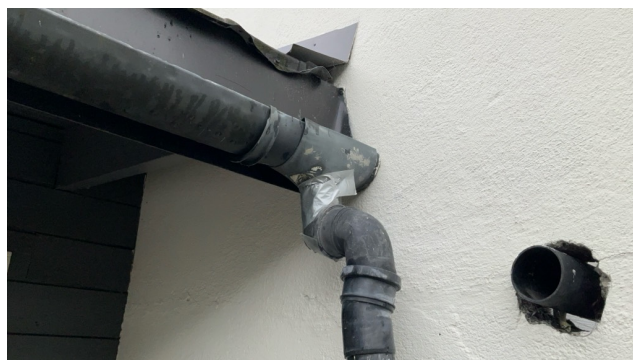
- Det er påvist avvik i beslagløsninger.
- Det mangler snøfangere på hele eller deler av taket, men det var ikke krav om dette på byggemeldingstidspunktet.
- Mer enn halvparten av forventet brukstid er passert på renner/nedløp/beslag.
- Takrenner har punktvis lekkasjer.

Det er registrert rustdannelser i nedkant på pipebeslaget.

- Avvik i beslagløsninger må utbedres.
- Lokal utbedring må utføres.
- Det er ikke krav om utbedring av snøfangere opp til dagens krav.
- Overvåk tilstanden jevnlig. For å få tilstandsgrad 0 eller 1 må beslag/renner/nedløp skiftes ut, men tidspunktet for når dette er nødvendig er vanskelig å si noe om.

Partielle (lokale) utbedringer og oppgraderinger med fornyinger må påregnes.

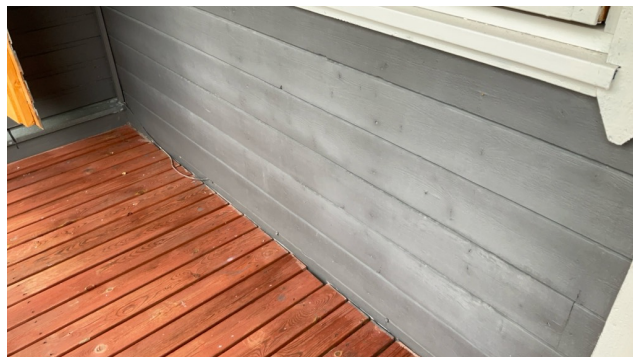
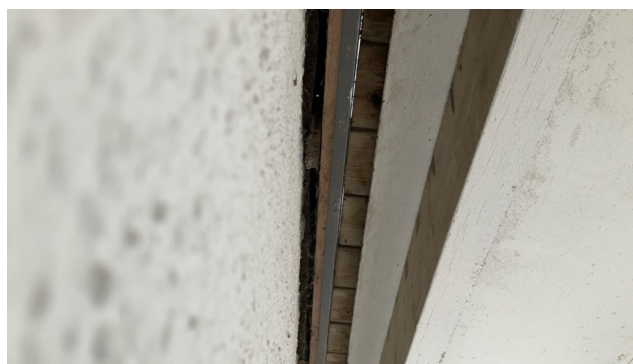
Kledningen fremstår med utsatt vedlikehold og har en del værslitasje. Den anbefalte avstanden mellom bordkledning og terreng bør være 30 cm, med en minimums avstand på 10 cm. Dette for å forhindre at vann spruter opp på kledningen fra bakken ved kraftig regn og for å sikre god lufting i nedre kant av kledningen, noe som er essensielt for å forebygge fuktskader og råte.

- Uten tilstrekkelig lufting bak bordkledningen kan fuktighet som trenger inn bak bordene eller gjennom veggene innenfra ikke tørke opp. Dette skaper ideelle forhold for råtesopp og muggvekst.
- Musesperre må etableres.

Manglende lufting bak bordkledning kan føre til fuktproblemer og skader på bygningen. Konsekvensene inkluderer: Råteskader i kledningen og bakenforliggende konstruksjon. Redusert levetid for kledningen og andre bygningsdeler

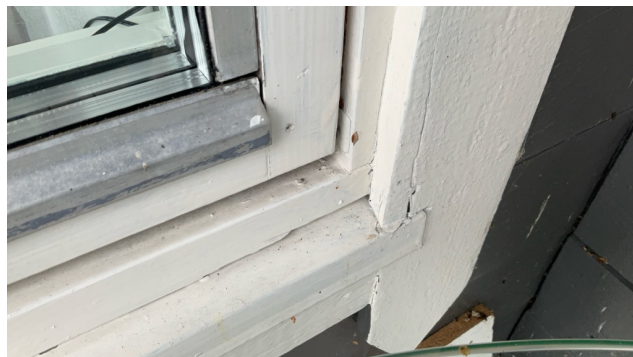
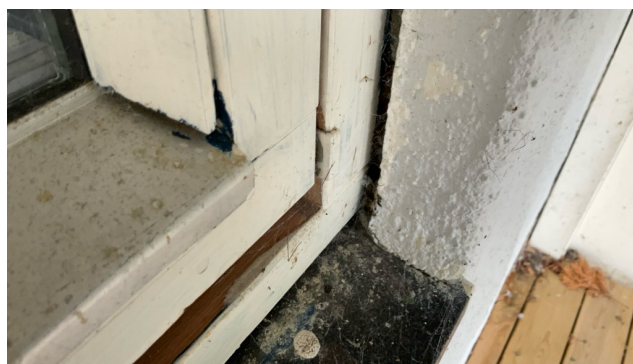
- Karmene i vinduer er slitte og det er sprekker i trevirket.

Det er mangelfull tetting mellom murvegg og selve vinduet.

- Det må påregnes noe vedlikehold og at enkelte vinduer må skiftes ut.

Det må foretas fugging/ tetting mellom murverket og vinduskarmen.

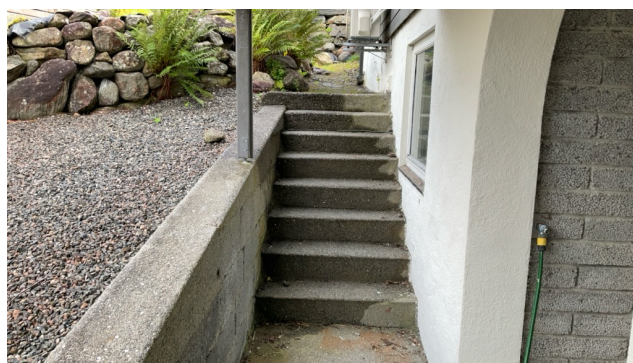
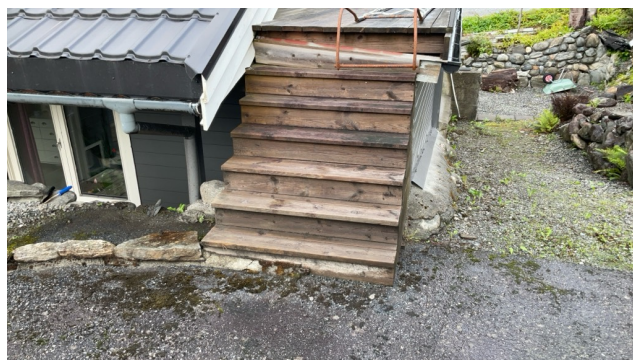
- Det er ikke montert rekkverk.
- Betongtrapp har mindre sprekker/skader

- Påviste skader må utbedres.

Det må etableres rekkverk/ håndløper på begge sider av kjellertrapp for å tilfredsstille dagens forskrift. Det er på denne trappen påregnelig med oppgraderinger med utbedringer og vedlikehold.

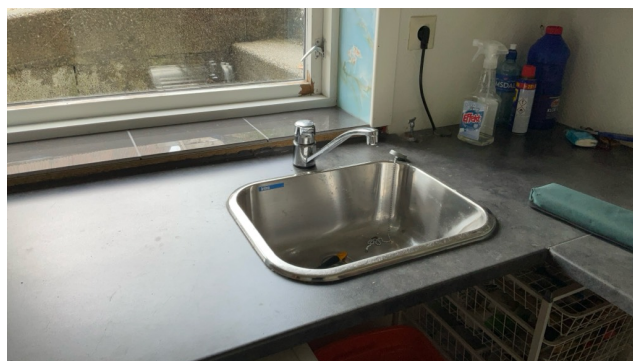
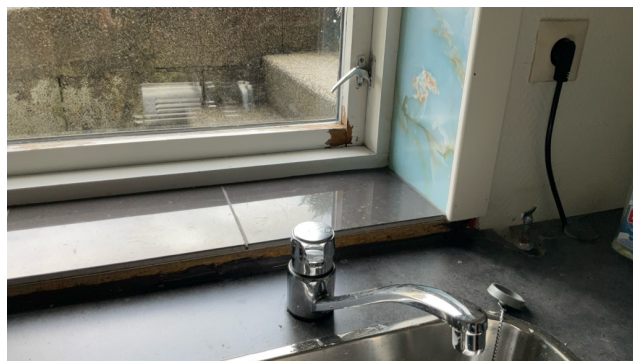
- Dersom det ikke gjøres tiltak, kan dette medføre oppfukning, oppsvelling og forringelse av materialer over tid og fuktskader på tilstøtende konstruksjoner.

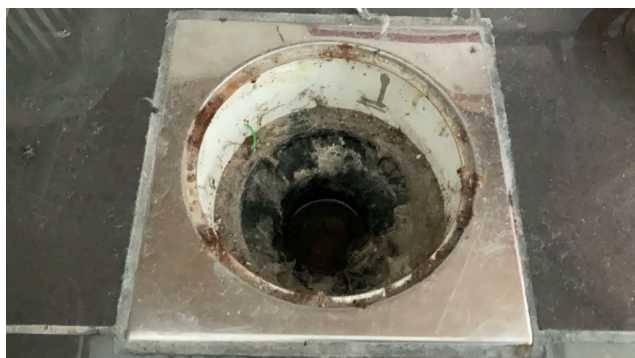
Uten membran kan vann trenge gjennom fliser og fuger, noe som fører til skader på underliggende materialer som tre eller betong. Dette kan resultere i følgeskader som råte og andre strukturelle skader på skjulte bygningsdeler.

Skader som skyldes manglende membran er ofte skjulte og oppdages først når de har blitt omfattende.

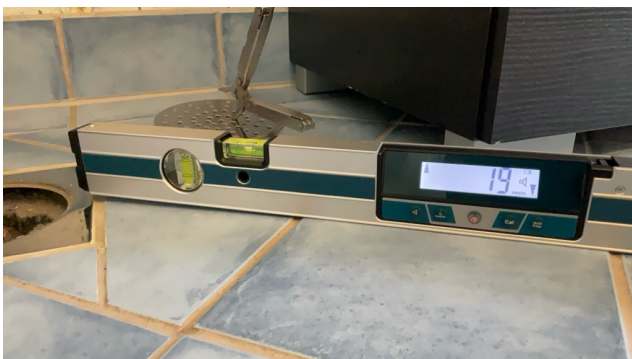
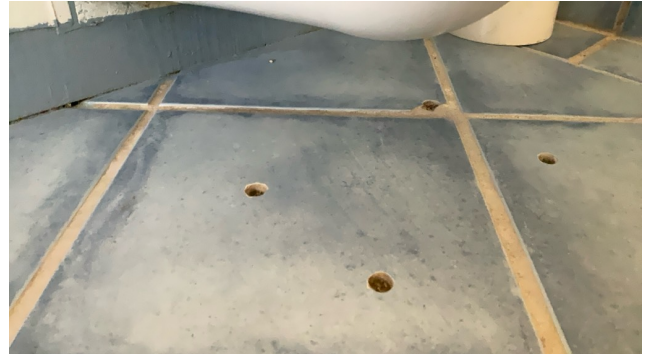
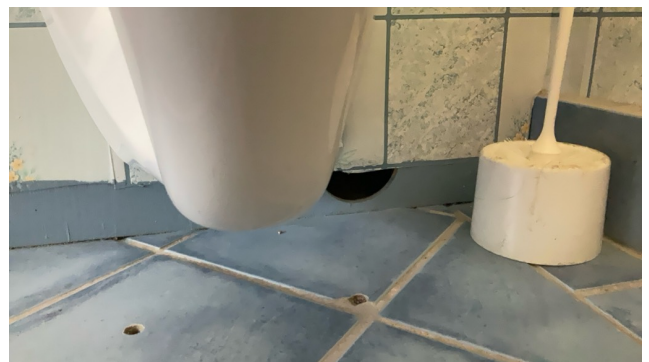
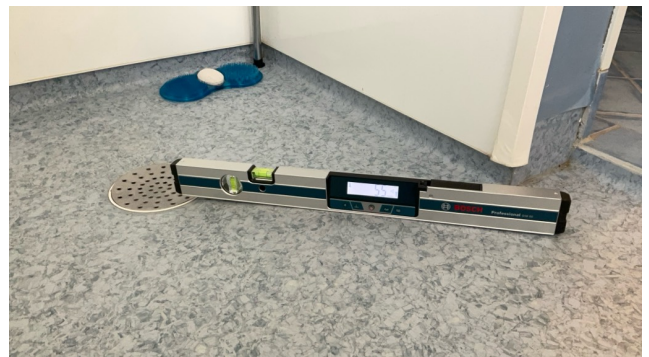
- Slike riss/sprekker kan indikere bakenforliggende fuktskader, og konstruksjonen bør observeres jevnlig for å vurdere utvikling.

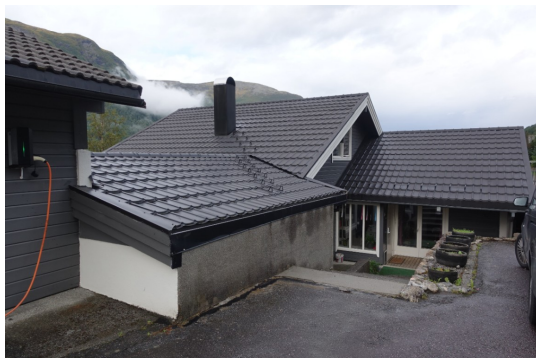
## ! TG 0 Terrengforhold

Tomten er opparbeidet med asfaltert adkomst og biloppstillingsplass. Eller er tomten opparbeidet med plener, beplantet med hekk, trær og prydbusker. Stort areal med singlet dekke foran boligen. Eiendommen er beleggende med normalt gode sol og utsiktsforhold. Det er støpt trapp og platt av betong og treplatt ved inngangen til boligen.

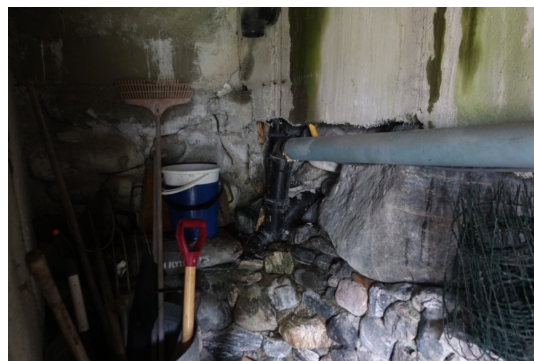
## ! TG 2 Utvendige vann- og avløpsledninger

Utvendige avløpsrør er av plast og er fra 1984. Det er offentlig avløp via private stikkledninger. Utvendige vannledninger er av ukjent type og er fra 1984. Det er felles privat vannforsyning via private stikkledninger.

- Det er ikke behov for utbedringstiltak siden anlegget fungerer i dag, men ut ifra alder kan skader plutselig oppstå på eldre anlegg.
