# Tilstandsrapport

Enebolig

Sikanveien 49, 8470 BØ I VESTERÅLEN

Oppdragsnr.: 12981-1264

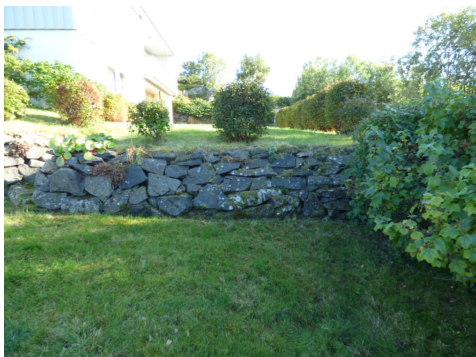
Forstøtningsmur rundt plen

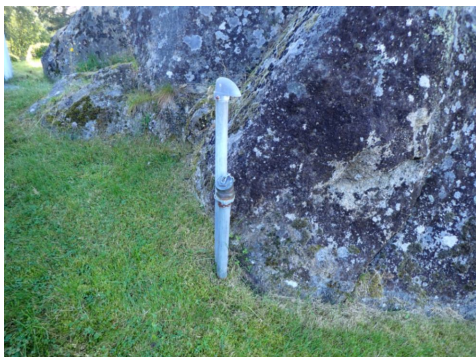
Påfyllingsrør og lufting for nedgravd oljetank
