Tilstandsrapport

Rekkehus

Kyrkjevegen 148 I, 6230 SYKKYLVEN

Rapportdato: 26.09.2025

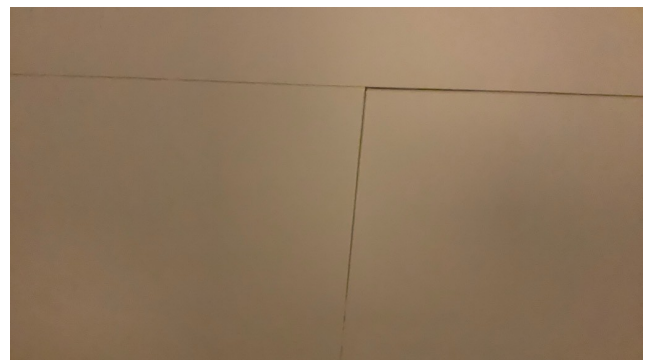
Det er observert en glippe mellom himlingsplater på badet. Det ble ikke målt fukt her under befaringen.

Det vil være påregnelig med oppgraderinger, utskiftninger, modernisering, samt vedlikehold av en del overflater innvendig.

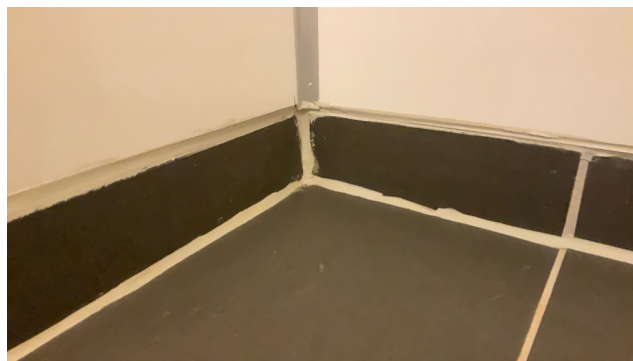
- Dersom våtromsplatene ikke er montert fagmessig, kan dette medføre utettheter som øker risikoen for fuktinntrengning bak platene. Over tid kan dette føre til oppfukning av tilstøtende konstruksjoner, noe som kan resultere i råteskader, muggvekst og eventuelle lekkasjer.

Montering av tett dusjkabinett vil være en anbefalt løsning for dette badet, dusjvann vil da bli direkte ledet i sluken uten å fuktbelaste vegger og gulvet.

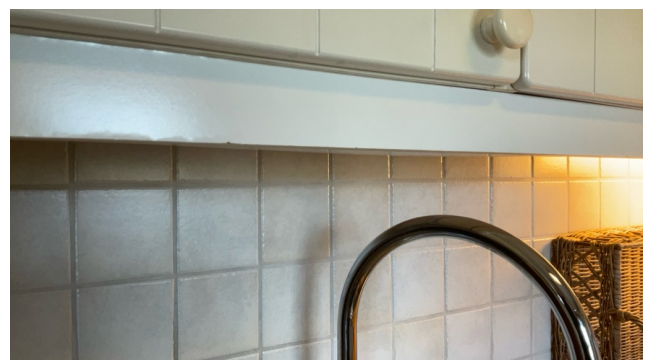
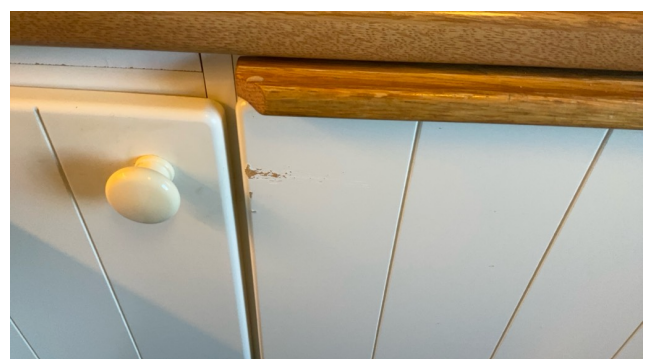
- Det er påvist skader på overflater/kjøkkeninnredning utover normal slitasjegrad.

- Det må påregnes lokal utbedring/utskiftning.
