# Tilstandsrapport

Enebolig

Støveien 1, 8430 MYRE

Rapportdato: 03.11.2025

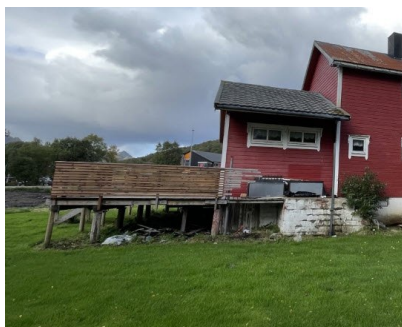
### Vurdering av avvik:

Skjevheter i fundamenter og rekkverk bør utbedres for å sikre stabilitet og forhindre ytterligere skade på konstruksjonen.

Manglende vedlikehold kan føre til forverring av tilstanden og økt fare for personskader.

- Rekkverk må monteres for å lukke avviket.
