Tilstandsrapport

Boligbygg med flere boenheter

Auregata 17, 6230 SYKKYLVEN

Befaringsdato: 12.12.2025

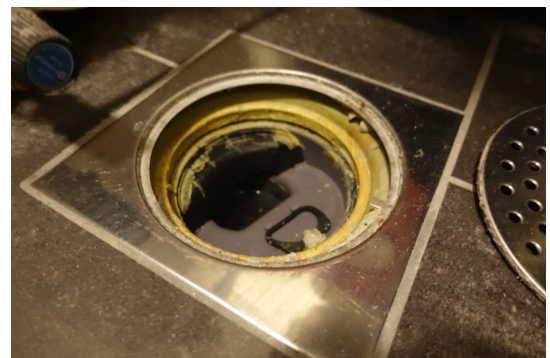
3. ETASJE > VASKEROM

Det vises til at det er eldre merker på veggen her, det er en kobling på et rør på veggen over der hulltakingen er foretatt. Merkene er trolig herfra. Merkene er på utsiden av platen og ikke inne i veggen. Ikke fukt i området under befarings.
