Tilstandsrapport

📍 Ekrebakken 7, 6200 STRANDA

gnr. 49, bnr. 143

Oppdragsnr.: 15031-1235

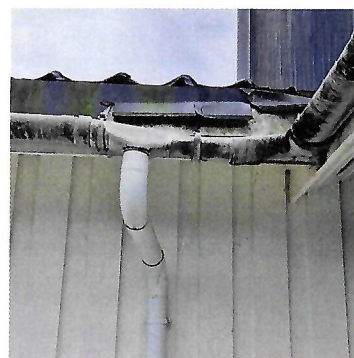
Skade på takrenne over veranda med utgangs frå soverom

Deformasjon på takrenne.

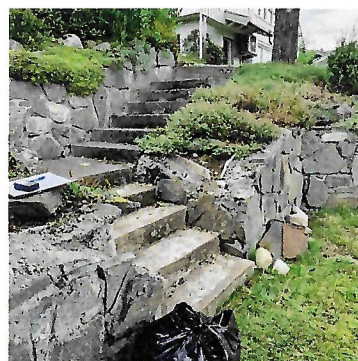
TG 3 Utvendige trapper

- Rekkverk må monteres for å lukke avviket.

Rekkverk må monterast.

Kostnadsestimat: 50 000 - 100 000

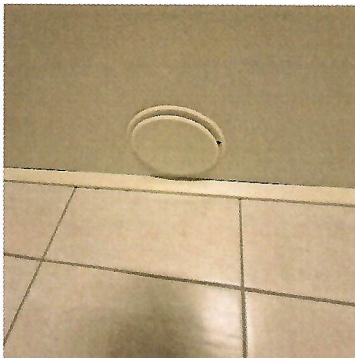
TG 2 Ventilasjon

- Elektrisk avtrekksvifte bør monteres for å lukke avviket.
- Dårlig ventilasjon på et våtrom kan føre til alvorlige konsekvenser som fuktskader og muggvekst.

El. vifte bør monteres

Kostnadsestimat: Under 10 000

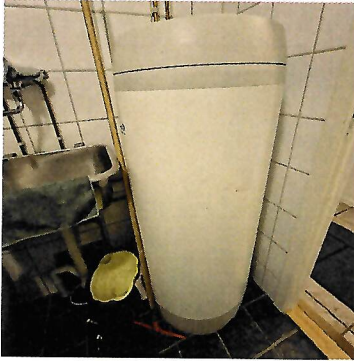
TG 2 Varmtvannstank

Varmtvannstank fungerer som den står utan tiltak

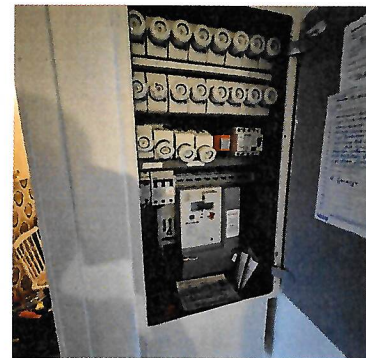
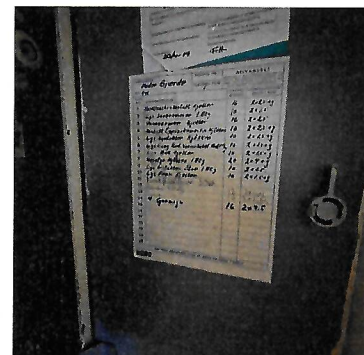
10. Er det tegn på at kabelinnføringer og hull i inntak og sikringsskap ikke er tette, så langt dette er mulig å sjekke uten å fjerne kapslinger?
Nei
11. Finnes det kursfortegnelse, og er den i samsvar med antall sikringer?
Ja
12. Foreta en helhetsvurdering av det elektriske anlegget, dets alder, allmenne tilstand og fare for liv og helse. Bør det elektriske anlegget ha en utvidet el-kontroll?
Ja El.anlegg bør sjekkast p.g.a. alder.

Kostnadsestimat: Ingen umiddelbar kostnad
