Tilstandsrapport

Enebolig i to plan

Markveien 10, 8402 SORTLAND

Befaringsdato: 30.07.2025

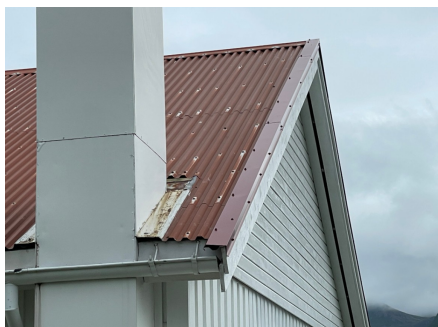
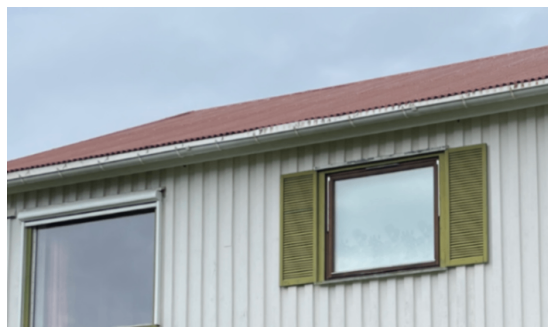
- Det er påvist avvik i beslagløsninger.
- Det mangler snøfangere på hele eller deler av taket, men det var ikke krav om dette på byggemeldingstidspunktet.
- Det mangler tilfredsstillende adkomst til pipe for feier.
- Mer enn halvparten av forventet brukstid er passert på renner/nedløp/beslag.

- Avvik i beslagløsninger må utbedres.
- Stigetrinn og plattform for feier må monteres.

Det anbefales nærmere undersøkelser av takrenner og beslag.

Av sikkerhetsmessige årsaker anbefales det å montere snøfangere på hele taket.

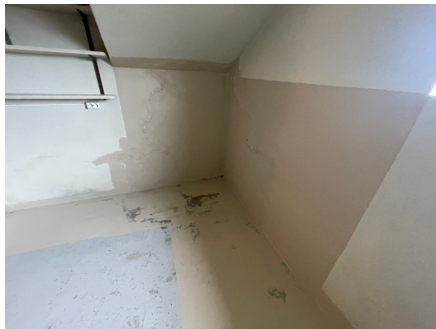
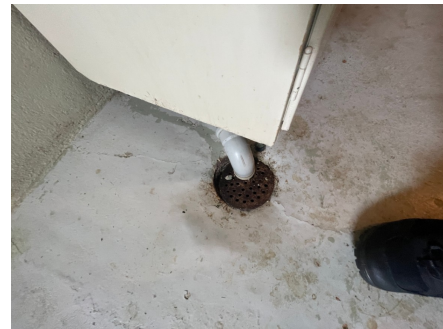
- Det er påvist indikasjoner på noe fuktgjennomtrenging i kjellergulv.
- Det er påvist indikasjoner på noe fuktgjennomtrenging inn i kjellermur.

- Det påviste fuktinnivå gir grunn til å overvåke konstruksjonen jevnlig for å se utvikling over tid, og eventuelt foreta tiltak for å unngå fuktskader.
