# Tilstandsrapport

Fritidsbolig

Haugane 142, 4208 SAUDASJØEN

Befaringsdato: 28.10.2025

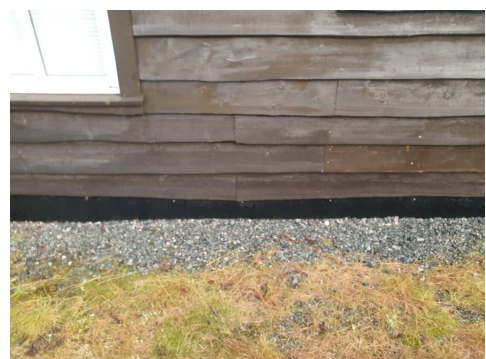
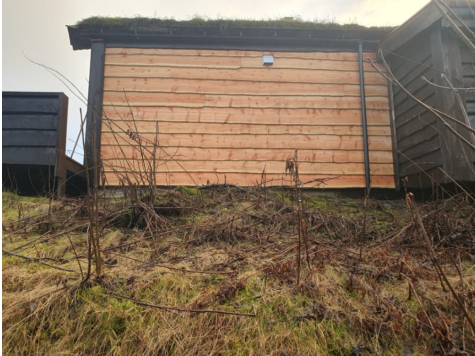
### TG 1 Veggkonstruksjon

Veggene har bindingsverkskonstruksjon fra byggeår. Fasade har liggende bordkledning.

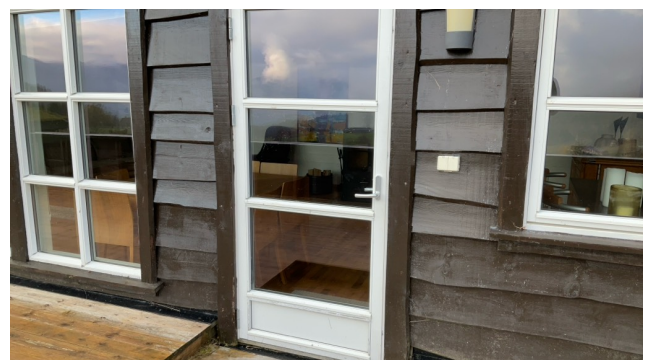
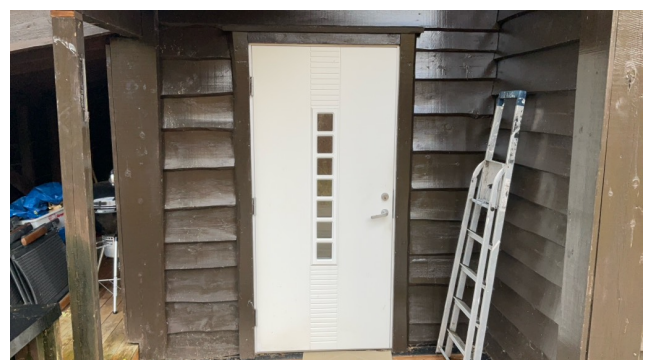
## TG 1 Dører

Bygningen har malt hovedytterdør og malt terrassedør i tre.

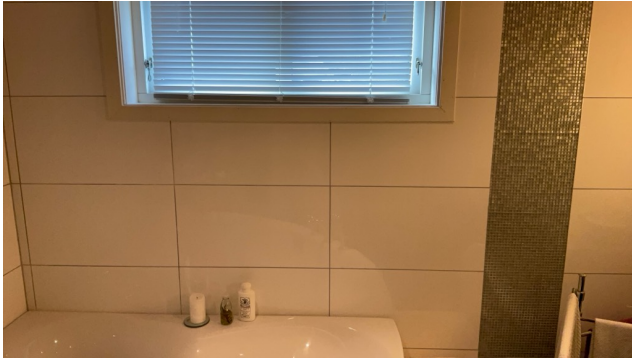
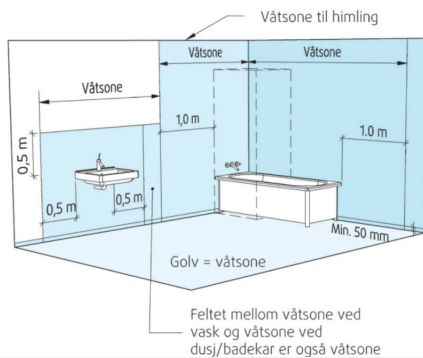
### TC 1 Overflater Gulv

Gulvet er flislagt. Rommet har elektriske varmekabler. Fall er målt til 10 mm fra flis foran dør til topp slukrist. Høydeforskjell fra toppen av sluket til toppen av membranen ved dørterskelen er 27 mm.

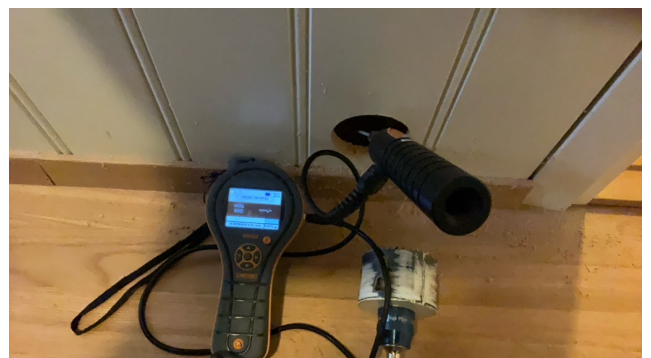
## ! TG 0 Tilliggende konstruksjoner våtrom

Hulltaking er foretatt uten å påvise unormale forhold. Hulltaking er foretatt i vegg mellom soverom og bad. Fuktkvotemåling (vekt%) i konstruksjonen ble målt til 8 vektprosent.

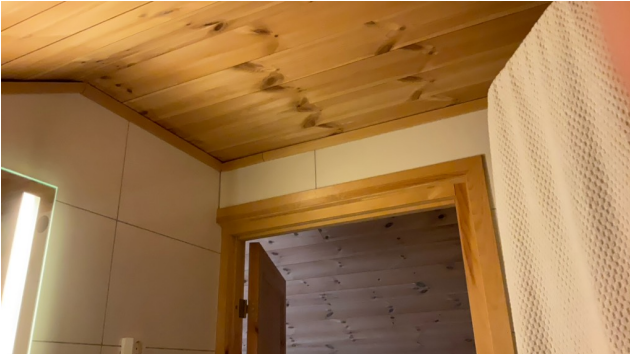
## TG 0 Tilliggende konstruksjoner våtrom

Hulltaking er foretatt uten å påvise unormale forhold. Hulltaking er foretatt i vegg mellom loftstue og bad. Fuktvotemåling (vekt%) i konstruksjonen ble målt til 8 vektprosent.

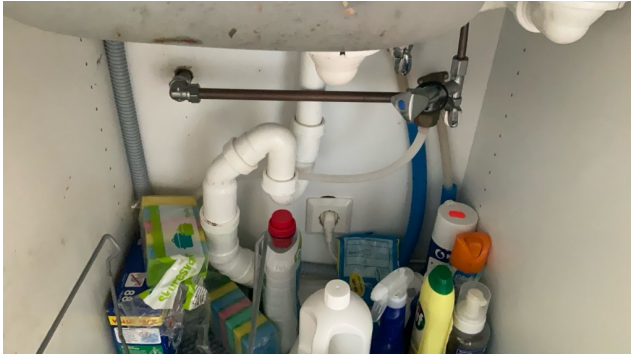
## ! TG 1 Avløpsrør

Tilgjengelige avløpsrør av plast.  
Stakeluke er ikke påvist. Lufting av avløpet er ut via vegg.  
Avløpsrør er ikke nærmere kontrollert og tilstandsvurdert utover det som er synlig i rommene.

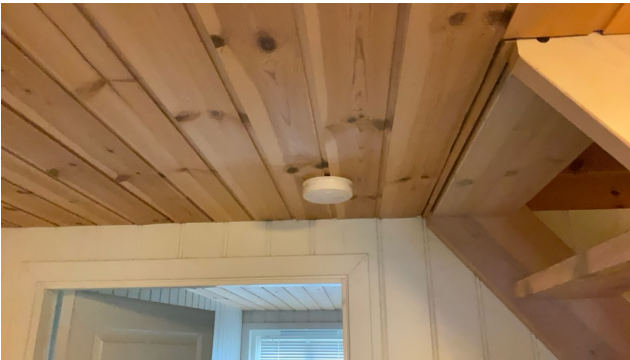
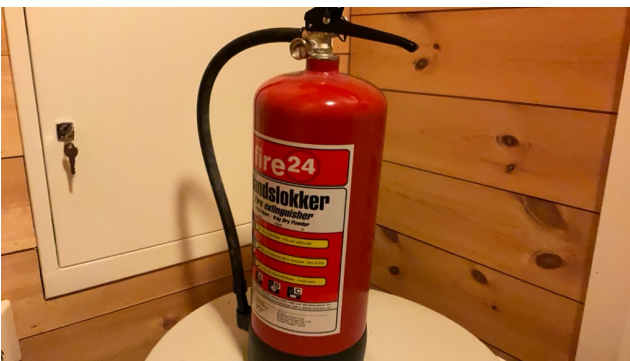
Det er montert brannvarsler og brannslukkingsapparat i boligen.

1. Er det mangler for brannslukningsutstyr i boligen iht. forskriftskrav på søknadstidspunktet, men minst Byggeforskrift 1985?  
**Nei**
2. Er det skader på brannslukkingsutstyr eller er apparatet eldre enn 10 år?  
**Nei**
3. Er det mangler på røykvarslere i boligen iht. forskriftskrav på søknadstidspunktet, men minst Byggeforskrift 1985?  
**Nei**
4. Er det skader på røykvarslere?  
**Nei**

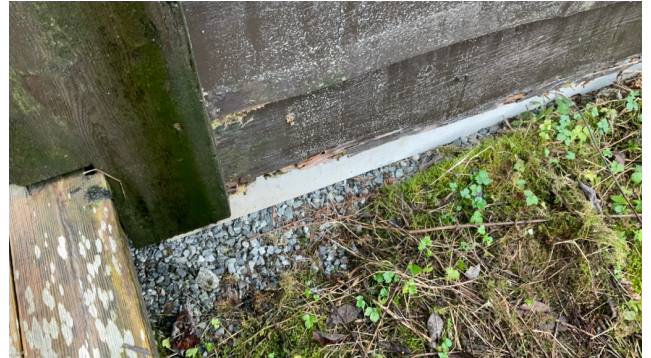
### TG 1 Fuktsikring og drenering

Dreneringen er fra 2008.

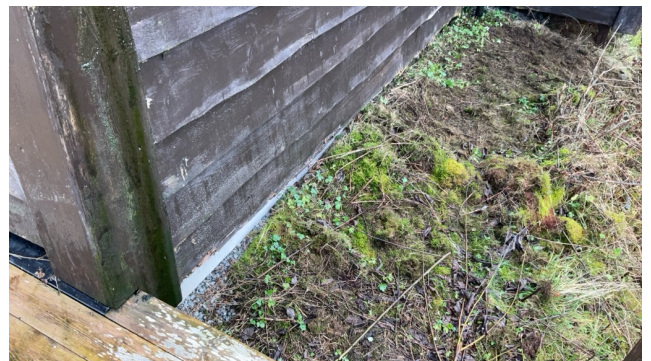
### TG 1 Grunnmur og fundamenter

Boligen har ringmur i betong og støpt plate mot grunnen. Fundament er ikke synlig. Det er normalt ikke noen spesielle fundamenter under denne type grunnmur, den bli støpt direkte på planert byggegrunn. Det er ikke observert tegn til dårlig fundamentering.

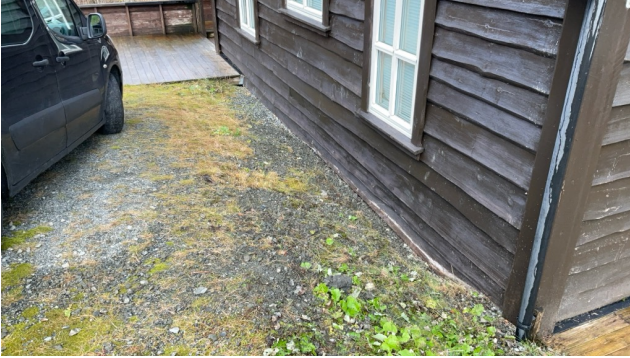
### TG 3 Terrengforhold

Fritidsboligen ligger i skrånet terreng.

Dersom tiltak ikke iverksettes, er det økt risiko for vanninntrenging i grunnmur og bygningskonstruksjon, noe som kan føre til fuktskader og redusert levetid på bygget.

**Kostnadsestimat: 10 000 - 50 000**
