## DOK-analyse for eiendom 4022-28/6

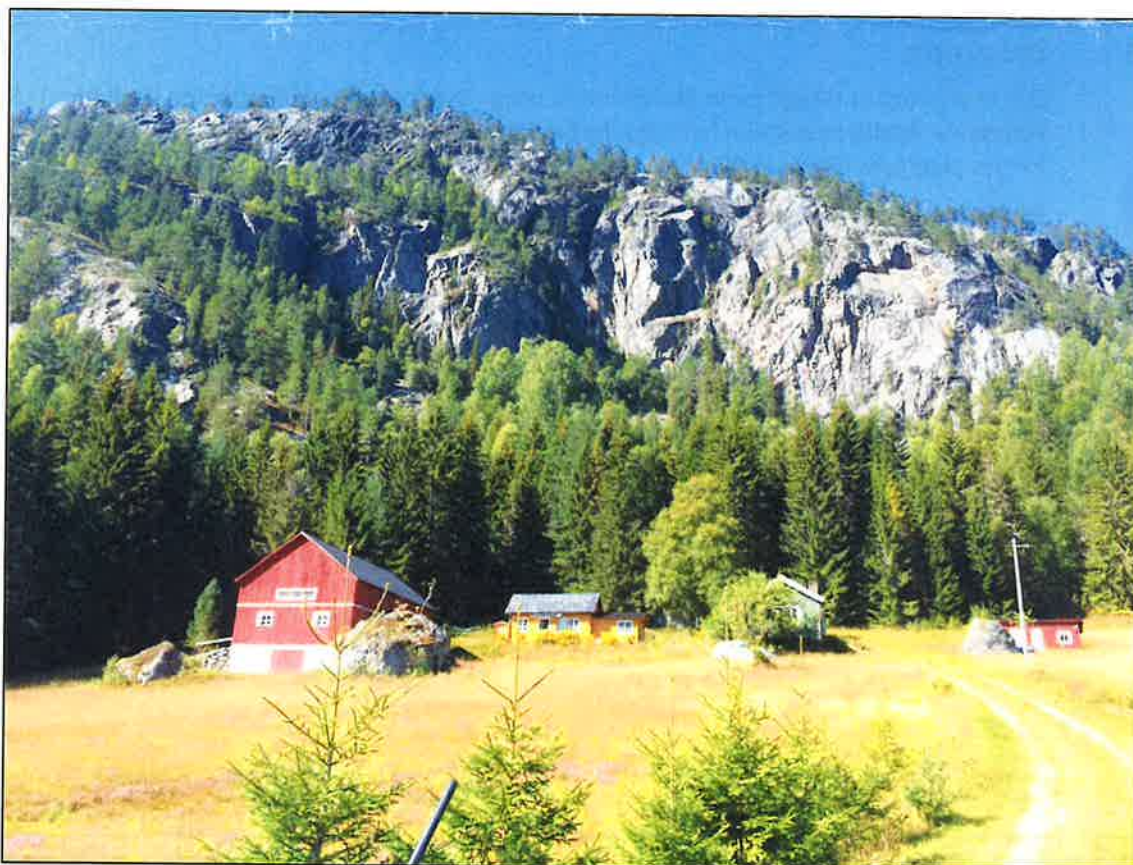
Figur 2. Undersøkt skrentområde sees i bakgrunnen av gården Undeberg i Bygdaråvegen 645 (gult hus). Bildet er tatt mot vest.

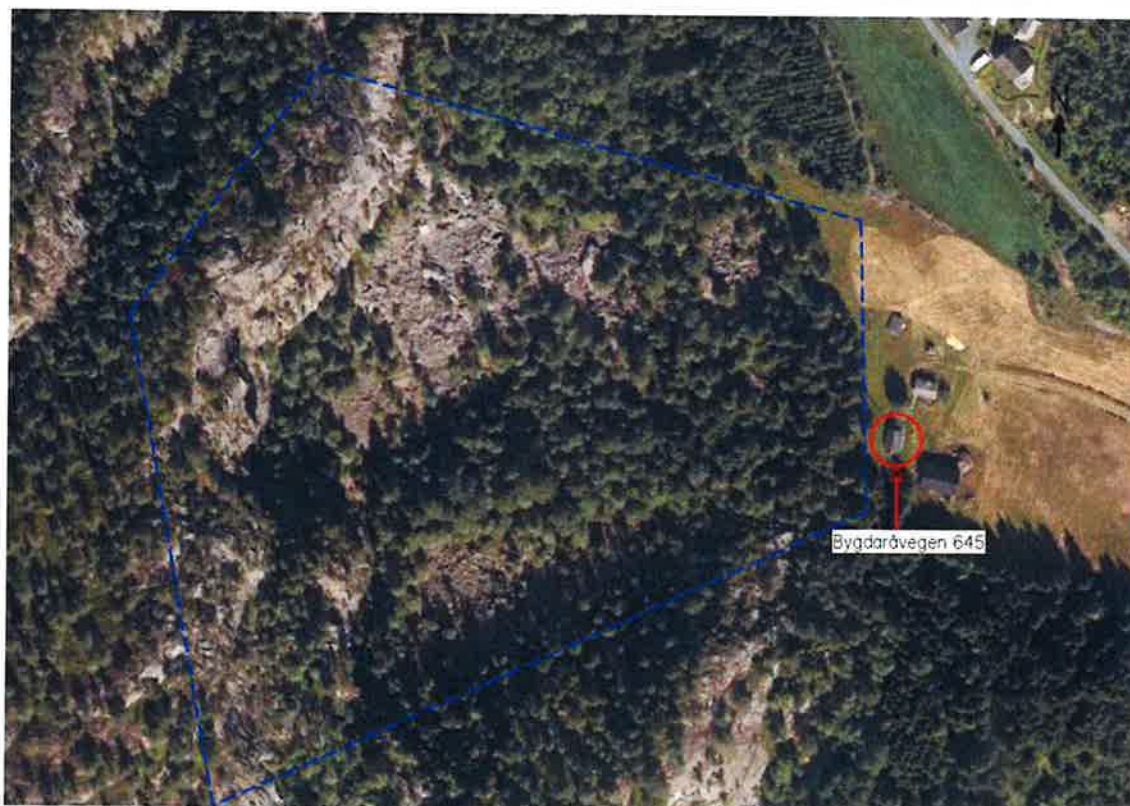
Figur 4. Flyfoto som viser Bygdaråvegen 645 og det undersøkte skrentområdet mot vest. Legg merke til at mye av det undersøkte området er tett bevokst med trær.

Skog og kratt i skråningen opp mot fjellveggen vest for Bygdaråvegen 645 må ikke fjernes, da dette fungerer som en barriere ved steinsprang.

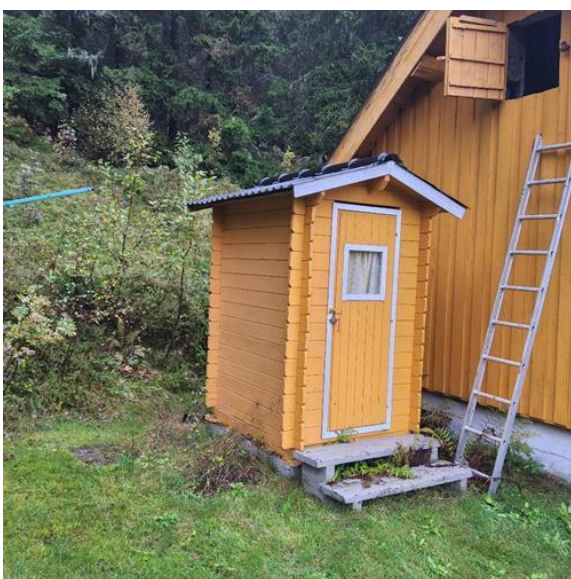
Anneks og bod har skjevheter og relativt høy slitasjegrad som gjør at utbedrende tiltak må påregnes. Eksempelvis skader i yttertak og vann i krypkjeller i anneks.

*Utvendig - [Eksempel på slitasjer anneks]*
