# Tilstandsrapport

Enebolig med garasje

Vestre Sikthaugen 23, 5145  
FYLLINGSDALEN

# gnr. 23, bnr. 55

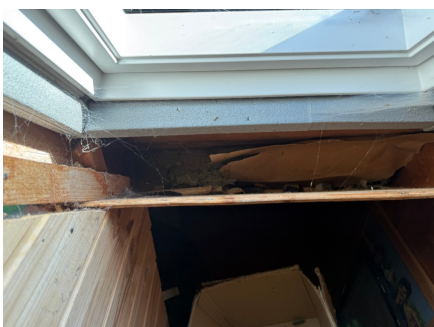
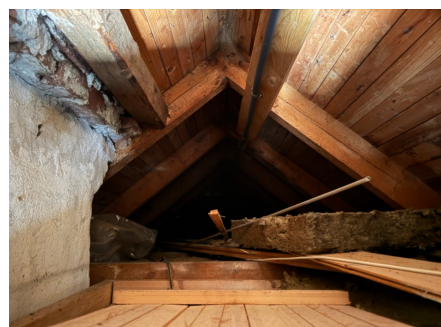
### Vurdering av avvik:

Det bør utbedres rundt takvindu.

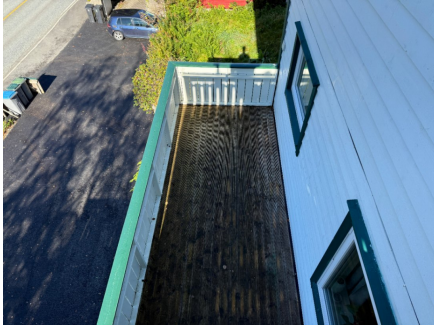
### Vurdering av avvik:

Treverk med råte må skiftes.

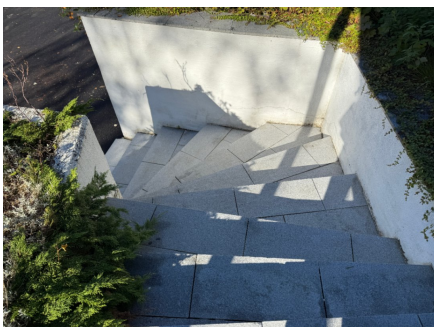
## TG 2 Utvendige trapper

- Det er avvik:

Håndløper bør monteres på vegg.

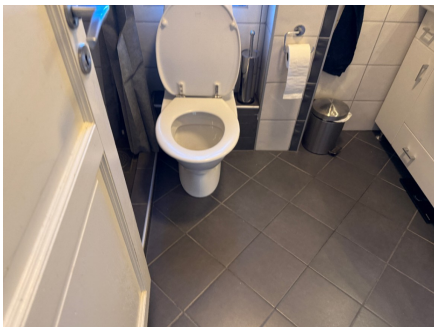
- Det er påvist at høydeforskjell fra topp slukrist til gulv/synlig topp membran ved dørterskel er mindre enn 25 mm.
- Det er påvist avvik i fallforhold til sluk i forhold til krav i forskrift på byggetidspunktet.
- Målinger viser at det ikke er fall til sluk (motfall).

Ramme i bunn av dusjbue er høy, og ved en eventuell lekkasje i baderommet, kan vann renne ut ved laveste punkt på membran ved dør, før det går til sluk.

- Et bad med manglende/reduert fall til sluk blir mindre funksjonelt og sikkert for brukeren. Dette kan medføre stående vann på gulvet, vann som ikke ledes effektivt til sluket, økt risiko for at vann renner ut av rommet og redusert sklisikkerhet på gulvet.

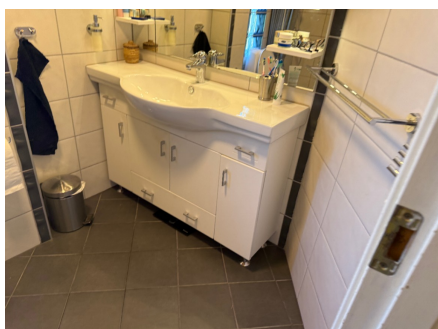
- Det er påvist skader på innredning.

Det er ikke behov for umiddelbare tiltak.

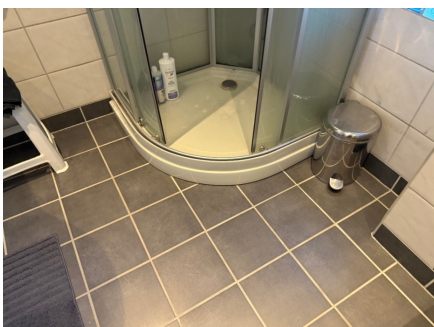
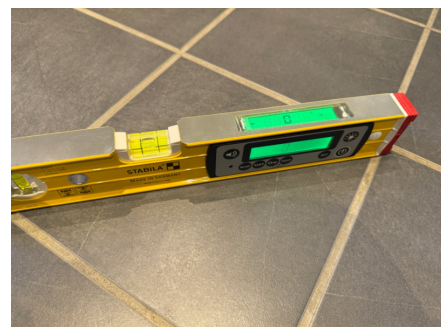
- Det er påvist avvik i fallforhold til sluk i forhold til krav i forskrift på byggetidspunktet.
- Målinger viser at det ikke er fall til sluk (motfall).

- Et bad med manglende/reduert fall til sluk blir mindre funksjonelt og sikkert for brukeren. Dette kan medføre stående vann på gulvet, vann som ikke ledes effektivt til sluket, økt risiko for at vann renner ut av rommet og redusert sklisikkerhet på gulvet.

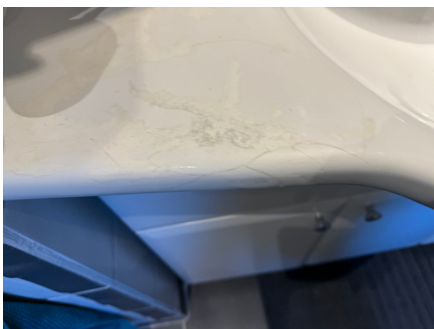
- Det er ikke påvist tilfredsstillende løsning for å synliggjøre lekkasje fra innebygget systerne.
- Det er påvist riss/sprekker i utstyr på våtrommet.

De er sprekk i vask og flass i bunn av speil.

- Riss er vanligvis overfladiske skader i servantens overflate eller glasur. Konsekvensene av riss er hovedsakelig kosmetiske.
- Uten dreneringsløsning/lekkasjesikring kan lekkasjer pågå over lang tid uten å bli oppdaget. Dette kan føre til omfattende fuktskader i omkringliggende byggematerialer.

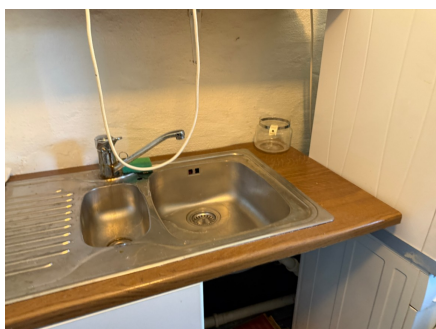
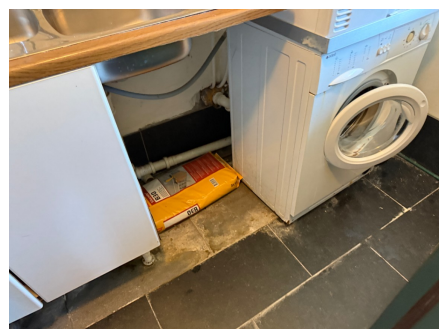
- Manglende oppgradering av våtrommet medfører høy risiko for at konstruksjonene ikke vil tåle vanlig bruk av vann eller lekkasjer. Dette kan føre til fuktskader på tilstøtende konstruksjoner.

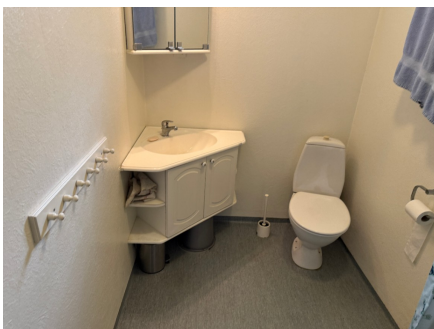
- Manglende oppgradering av våtrommet medfører høy risiko for at konstruksjonene ikke vil tåle vanlig bruk av vann eller lekkasjer. Dette kan føre til fuktskader på tilstøtende konstruksjoner.

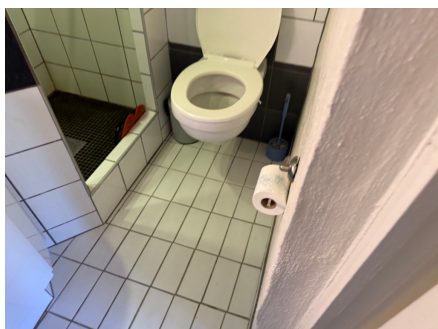
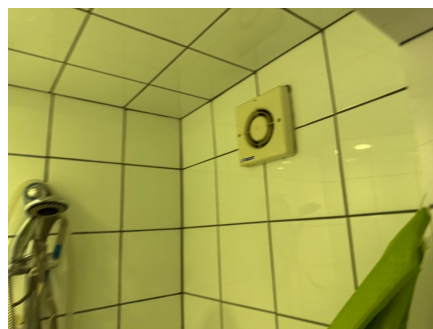
- Manglende oppgradering av våtrommet medfører høy risiko for at konstruksjonene ikke vil tåle vanlig bruk av vann eller lekkasjer. Dette kan føre til fuktskader på tilstøtende konstruksjoner.
