# Tilstandsrapport

Enebolig

Statsveien 565, 8314 GIMSØYSAND

gnr. 52, bnr. 82

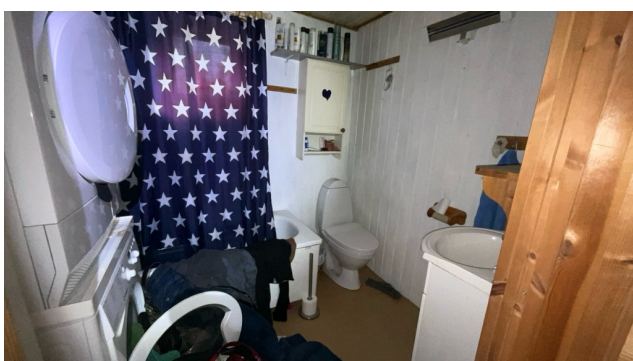
1.ETASJE > BAD/VASKEROM

- Våtrommet må totalrenoveres. Alle forhold med tettesjikt, våtsone, sluk m.m. må dokumenteres.
- Manglende oppgradering av våtrommet medfører høy risiko for at konstruksjonene ikke vil tåle vanlig bruk av vann eller lekkasjer. Selv om det er dusjkabinett, er det fortsatt en betydelig risiko for at våtrommets konstruksjoner ikke tåler lekkasjer. Dette kan føre til fuktskader på tilstøtende konstruksjoner.

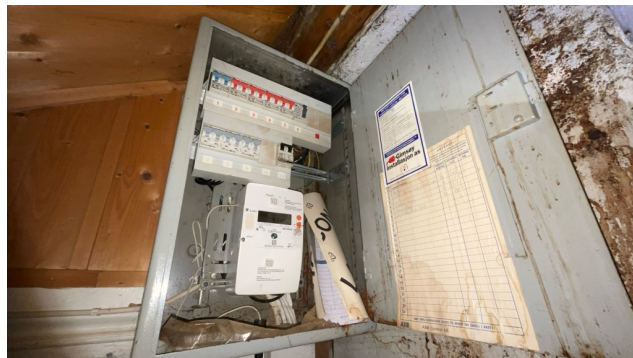
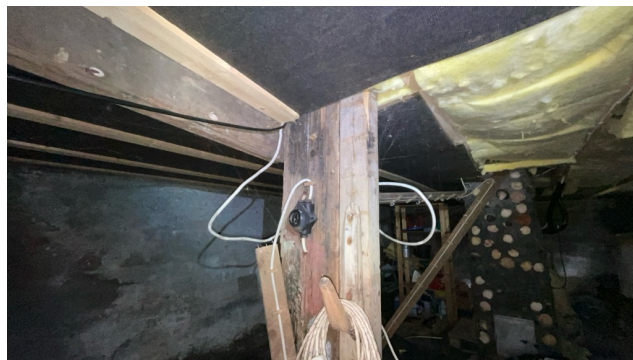
## ! TG 3 Branntekniske forhold
