# Tilstandsrapport

📍 Kipo 17, 5114 TERTNES

# gnr. 186, bnr. 294

Rapportdato: 23.09.2025

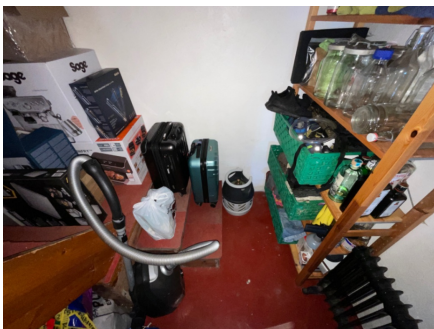
Unngå bruk av organisk materiale direkte mot yttervegger under terreng før forholdene er utbedret.

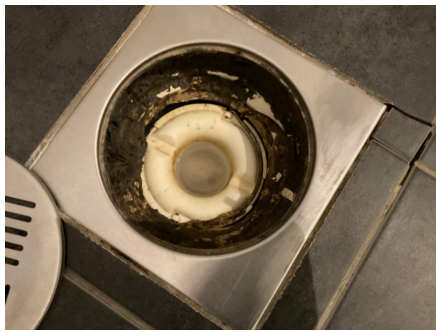
Nærmere vurdering anbefales dersom det planlegges videre bruk over lengre tid.

Modernisering må påregnes

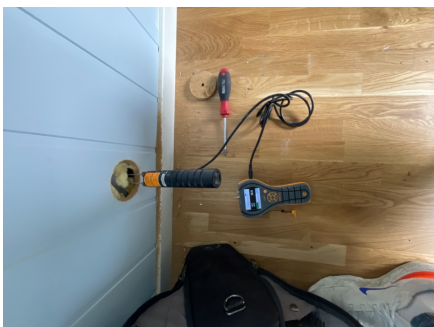
- Målingen viste vektprosent på 10,1 %.
- Under 16 % anses å være normalt/tørt.
- Mellom 16-20 % anses å være i risikosonen for fukt-/råteskader.
- Over 20 % anses å være fuktig, med høy risiko for fukt-/råteskader.

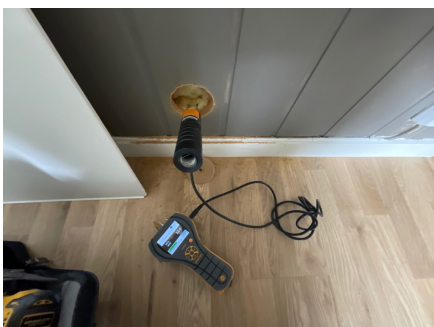
- Målingen viste vektprosent på 12,4 %.
- Under 16 % anses å være normalt/tørt.
- Mellom 16-20 % anses å være i risikosonen for fukt-/råteskader.
- Over 20 % anses å være fuktig, med høy risiko for fukt-/råteskader.

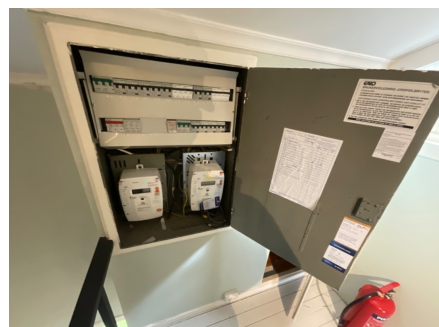
**Ja** Vurdering av el.anlegg er basert på en standard sjekklister og visuell befaring. Takstmannen har ikke fagkompetanse på område og tilstandsgrader settes ut fra standard (NS 3600). Store deler av anlegget er skjult. Det tas spesifikt forbehold om at det kan forekomme større avvik på EL anlegget og dermed påløpe kostnader for utbedringer. Dette grunnet takstmannens manglende kompetanse vedrørende kontroll av EL anlegg. Det er kun fagfolk med spesialkompetanse som kan gjennomføre kontroll av EL anlegg. Selv ikke en vanlig elektriker kan utføre en EL kontroll.

**For å få en nøyaktig tilstand på El anlegget må det gjennomføres en NEK 405 - 2-3 tilstandskontroll av el.anlegg av autorisert elektrikerfirma.**
