# Tilstandsrapport

Del av tomannsbolig med utleie i sokkel

Sørliveien 16 A, 8403 SORTLAND

Befaringsdato: 07.10.2025

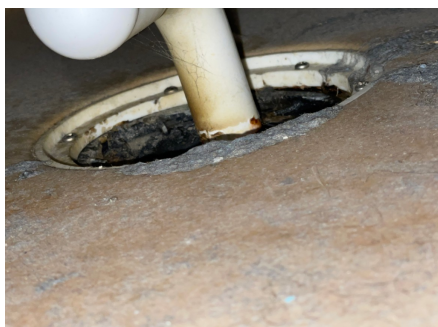
#### Vurdering av avvik:

- Det er påvist avvik i fallforhold til sluk i forhold til krav i forskrift på byggetidspunktet.

- Til tross for avviket i fall/høydeforskjell til sluk, vil gulvet fortsatt kunne lede vann mot sluket, men med redusert effektivitet. Dette kan potensielt øke risikoen for vannansamling i enkelte områder av badet.

- Når sluket har begrenset tilgang, er det vanskelig å rengjøre sluket og å inspisere den for å oppdage skader i membranen/fuger rundt sluket, som er avgjørende for å forhindre lekkasjer.

Kabinettet må dras frem for rengjøring og inspeksjon av sluket.

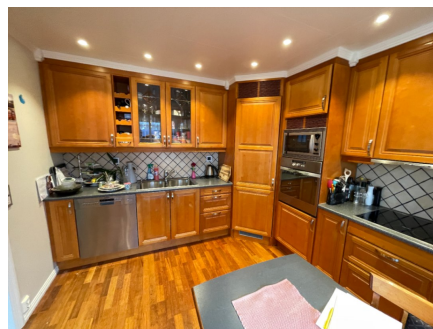
### HOVEDETASJE > KJØKKEN

#### TG 1 Overflater og innredning

Kjøkkenet har innredning med profilerte fronter. Benkeplaten er av laminat. Det er induksjonstopp, micro og stekeovn.

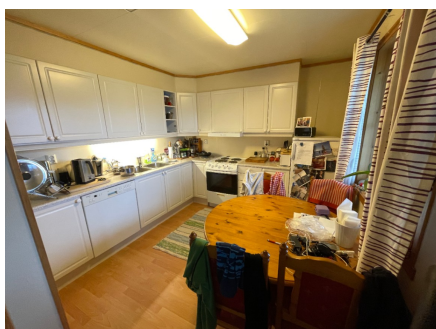
### UNDERETASJE > KJØKKEN LEILIGHET

#### TG 1 Overflater og innredning

Kjøkkenet har innredning med profilerte fronter. Benkeplaten er av laminat.

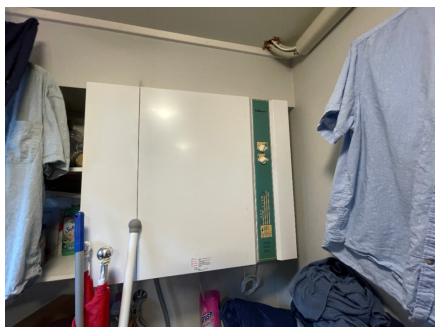
### TG 1 Ventilasjon

Boligen har balansert ventilasjon, enhet er plassert på vaskerom hovedetasje, eier opplyser t det foretas service og filterbytte hvert år.
