Tilstandsrapport

Enebolig

Telstadvegen 54, 6650 SURNADAL

Befaringsdato: 01.10.2025

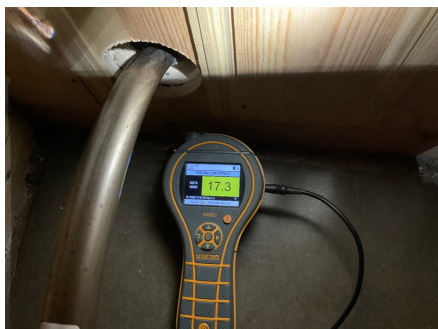
Gulvet er av betong, furu og belegg. Veggene har betong/mur, plater og panel. Hulltaking er foretatt i matbod uten å påvise unormale forhold. Fuktivotemåling (vekt%) i konstruksjonen ble målt til 17%

Det er gjennom måling i hulltaking registrert fuktinnhold som gjør at det bør følges med på utvikling over tid.

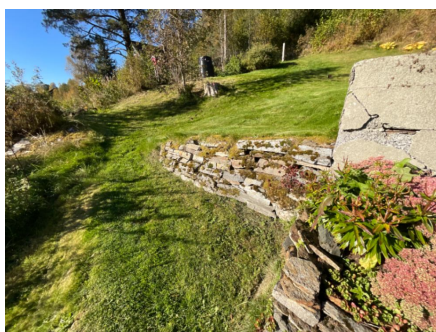
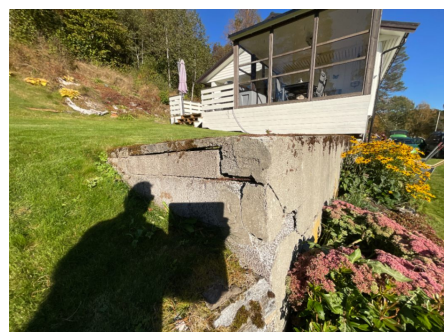
- Det er påvist større sprekker og/eller skjevheter i muren.

På leca støttemur er det sprekker og synlig armering.

- Påviste skader må utbedres.

Støttemur med Leca må utbedres og forsterkes. Armering må kontrolleres for korrosjon og funksjon.
