Kyrkjevegen 10, 3800 BØ I TELEMARK

Befaringsdato: 07.10.2025

# Tilstandsrapport

## ENEBOLIG

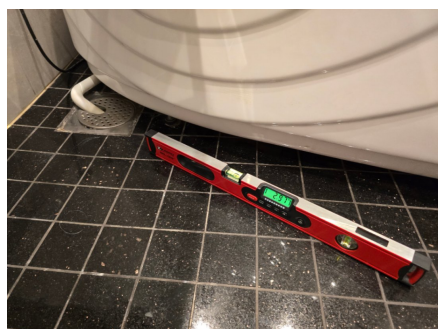
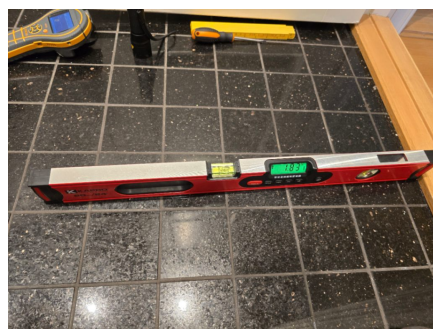
### TG 2 Sluk, membran og tettesjikt

Det er påvist mangelfull/feil utførelse rundt rørgjennomføringer e.l. som gir fare for fukt i konstruksjonen i våtsone.  
Mer enn halvparten av forventet brukstid er passert på membranløsningen.  
Mer enn halvparten av forventet brukstid er passert på slukløsningen.

- Det er viktig å merke seg at levetiden til en membran varierer basert på kvalitet, installasjon og bruk. Eldre membraner kan bli sprø og sprekke opp, noe som fører til at de mister sin vanntettende funksjon. Dette kan resultere i vannlekkasjer gjennom vegger og gulv og fuktskader.
- Det må foretas lokale tiltak for å utbedre utettheter på våtrommet.
- Konsekvensen er at det kan oppstå fuktskader i konstruksjonen bak overflatematerialet. Vann kan trenge inn gjennom utette rørgjennomføringer og forårsake fuktskader ved fuktilførsel gjennom enten bruksvann eller lekkasjevann.
