Tilstandsrapport

Tomannsbolig

Øravegen 48, 6652 SURNADAL

Befaringsdato: 06.10.2025

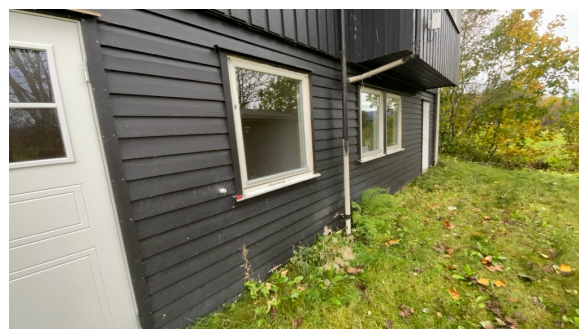
- Det er ingen eller liten lufting i nedre kant av kledning mot grunnmur.
- Det er påvist betydelige råteskader i bordkledningen.
- Det er værslitt/oppsprukket trevirke/trepaneler.

Det er råte i nedre del av vegg ved taknedløp og manglende ventilering. Synlig skade på asfaltplate.

- Råteskader i bordkledningen vil fortsette å utvikle seg både i tilleggende bordkledning og til bakenforliggende veggkonstruksjon, dersom en ikke foretar tiltak.
- Uten tilstrekkelig lufting bak bordkledningen kan fuktighet som trenger inn bak bordene eller gjennom veggen innenfra ikke tørke opp. Dette skaper ideelle forhold for råtesopp og muggvekst.
- Andre tiltak:
- Råteskadet trekledning må skiftes ut.

- Skadet område av vegg må kontrolleres for evt. skjulte skader.

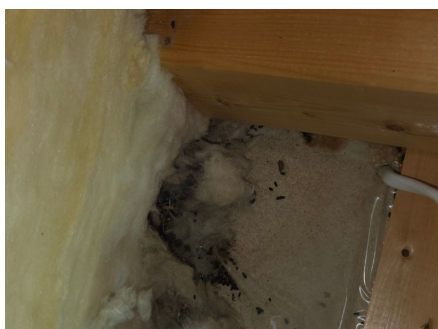
Det registreres ekskrementer etter mus på kryploft/kaldloft

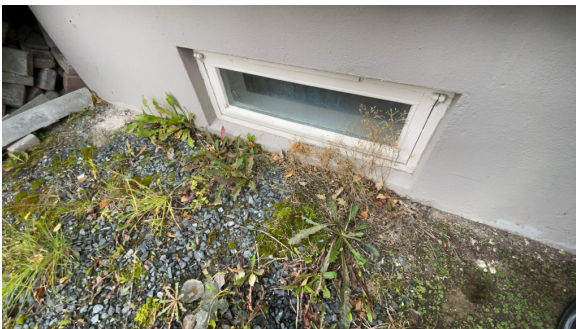
- Det er påvist noen glassruter som er punktert eller sprukne.
- Karmene i vinduer er slitte og det er sprekker i trevirket.

Vindu på bad er punktert

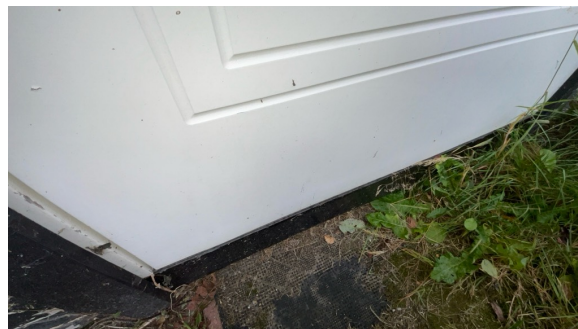
Hoveddør

- Det er avvik:
- Er noe svelling i nedre del av dørblad til hoveddør
- Værslitt overflate på boddør

Er noe svelling i nedre del av dørblad på hoveddør

- Tiltak:
- Anbefaler å overflatebehandle dør og utføre tiltak i nedre del av dør så skaden ikke utvikler seg.
- Ut ifra alder må vedlikehold og oppgraderinger påregnes.

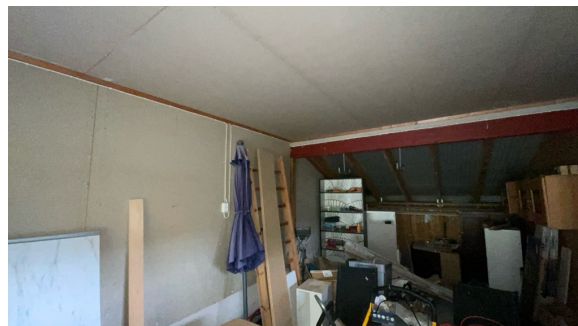
- Det er avvik:
 - Skade på gipsplater.
 - Slitt garasjeport

Åpen takkonstruksjon i bakre del av garasjen

- Tiltak:
 - Lokal utbedring må påregnes for å lukke avvik. Tiltak på gipsvegg og åpen konstruksjon må vurderes opp mot krav iht. brannskille mellom garasje tilhørende seksjon 2 og leilighet i seksjon 1

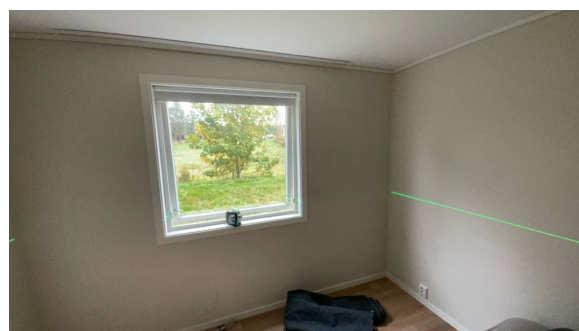
- Det er målt høydeforskjell på mellom 15-30 mm gjennom hele rommet. Tilstandsgrad 2 gis med bakgrunn i standardens krav til godkjente måleavvik.
- Målt høydeforskjell på mellom 10 - 20 mm innenfor en lengde på 2 meter. Tilstandsgrad 2 gis med bakgrunn i standardens krav til godkjente måleavvik.
- Det er avvik:

- Plassering av laser ved kontroll av soverom 2. Det er målt 25 mm høydeforskjell gjennom rommet. TG 2. Over en avstand på 2 meter er det målt 13 mm fra nedre hjørne mot gang og opp langs skillevegg mot inngangsdør. TG 2

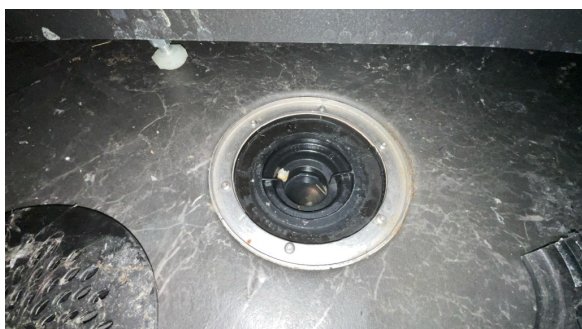
Vinylbelegg er ført ned under klemring i sluk.

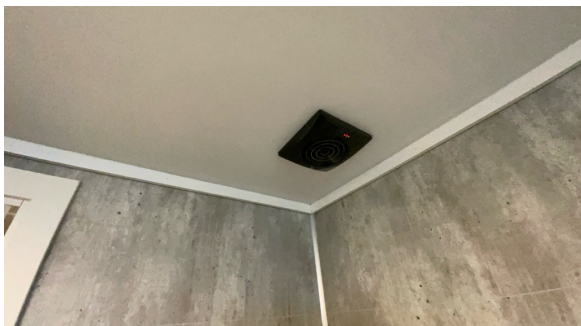
Mekanisk avtrekk i himling

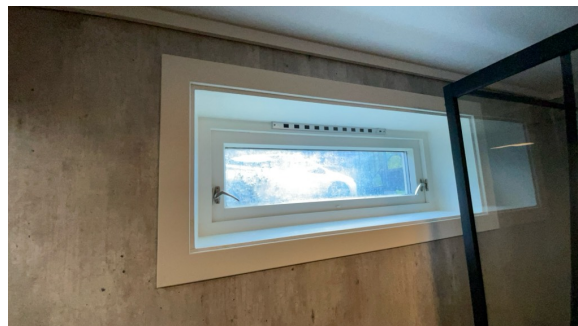
Åpningsvindu med ventil

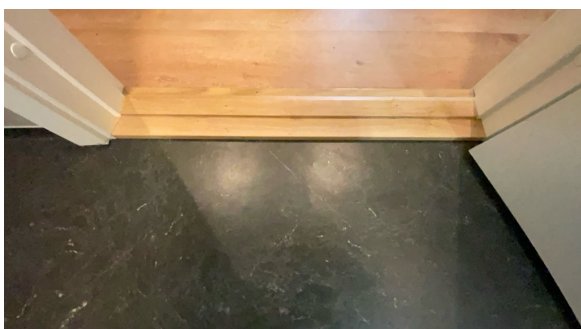
Konsekvens/risiko: Uten tilstrekkelig tilluft reduseres effekten på ventilasjon og det kan medføre over tid grobunn for mugg, sopp eller råte.

Standard dørterskel uten tilluft

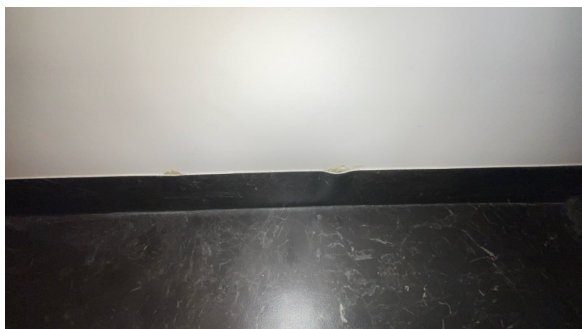
Belegg er løsnet under sikringsskap.

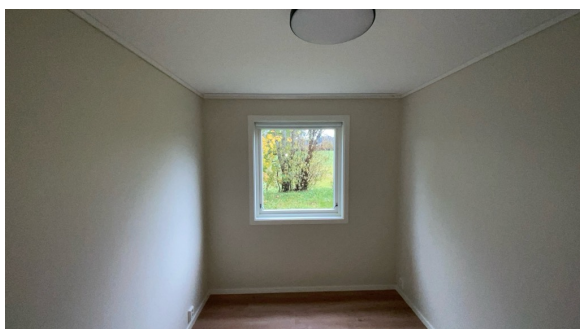
Ingen ventil på soverom

• Det bør etableres veggventiler/vindusventiler i alle oppholdsrom som ikke har det.

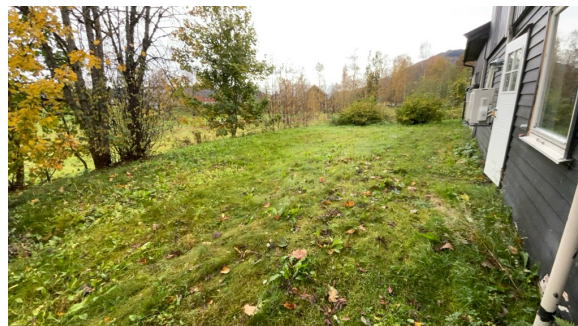
Dårlig fall på terreng foran boligen

- På generelt grunnlag anbefales det å etablere 1:50 fall 3m bort fra grunnmur. Dette for å sikre god avrenning mot fra grunnmur og dermed unngå unødvendig fuktbelastning mot denne.
