# Tilstandsrapport

Leilighet.

Øvre Helledalen 28 B, 6230 SYKKYLVEN

Befaringsdato: 06.11.2025

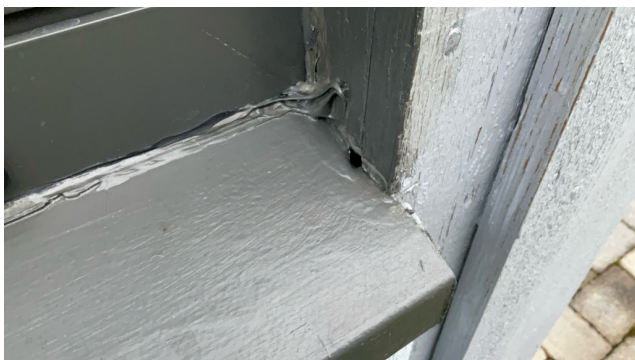
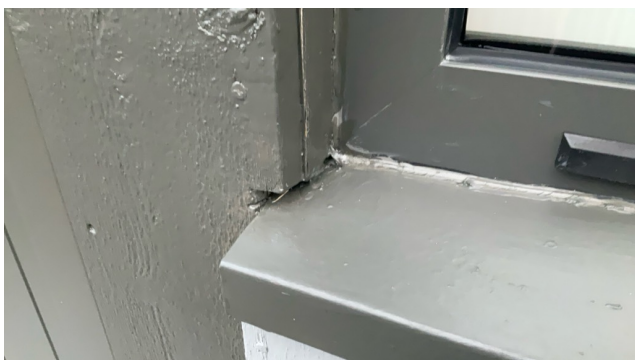
### Vurdering av avvik:

- Det er påvist avvik rundt innsettingsdetaljer.

- Det bør gjøres tiltak for å lukke avviket.

Det må gjøres tiltak med utbedring av beslagene rundt vinduet.

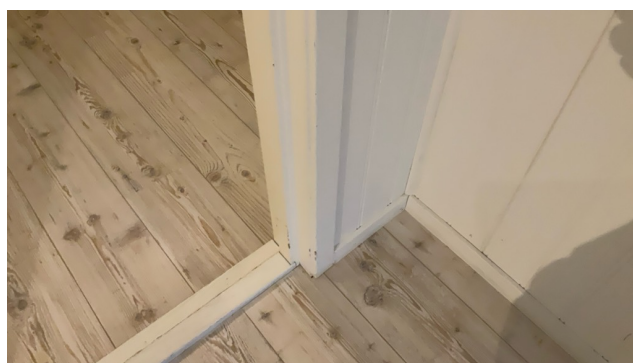
### Vurdering av avvik:

- Det er avvik:

Det er for overflater registrert en del bruksskader og mindre skader, sår og rifter.

- Tiltak:

Det vil være påregnelig med oppgraderinger, utskiftninger, modernisering, samt vedlikehold av en del overflater innvendig.

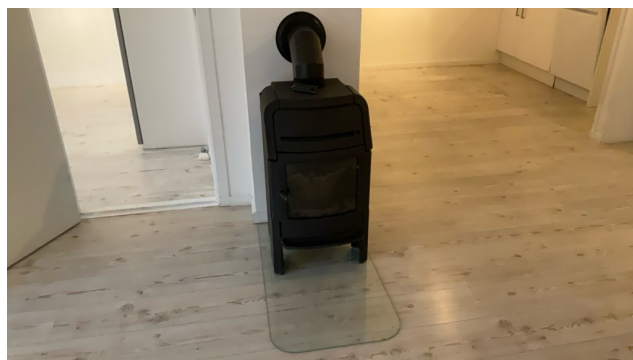
## Konsekvens/tiltak

- Tidspunkt for piperehabilitering nærmer seg.

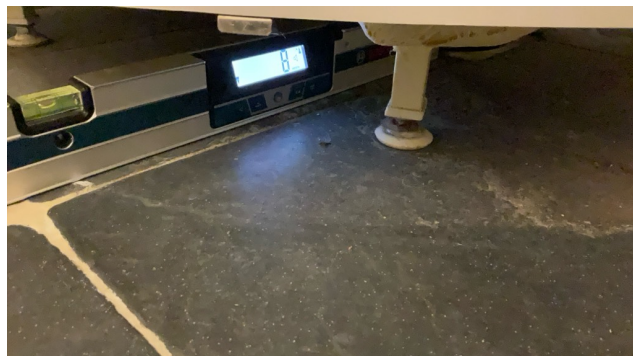
### Vurdering av avvik:

- Det er påvist avvik i fallforhold til sluk i forhold til krav i forskrift på byggetidspunktet.

Det er registrert sprang eller høydeforskjeller mellom fliser på badegulv. Dette medføre ujevnheter som gir ubehag ved bruk av gulvet. Slike avvik gir også utfordringer ved renhold, da smuss og vann lettere samler seg i kantene mellom flisene.

- Til tross for avviket i fall/høydeforskjell til sluk, vil gulvet fortsatt kunne lede vann mot sluket, men med redusert effektivitet. Dette kan potensielt øke risikoen for vannansamling i enkelte områder av badet.

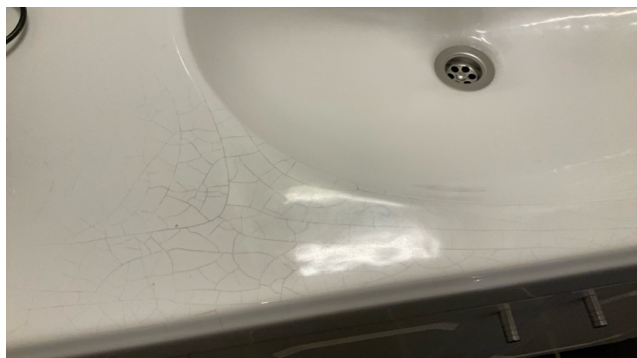
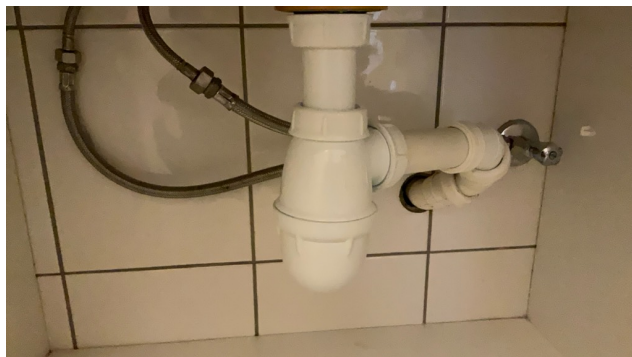
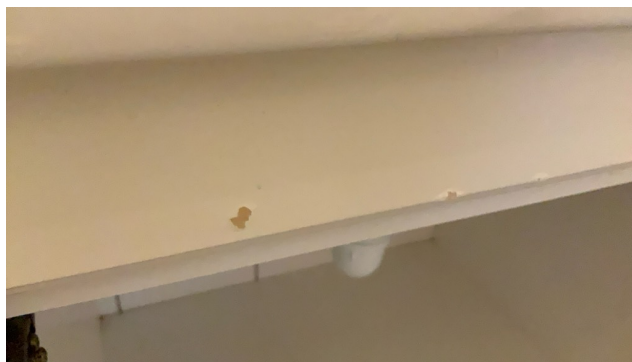
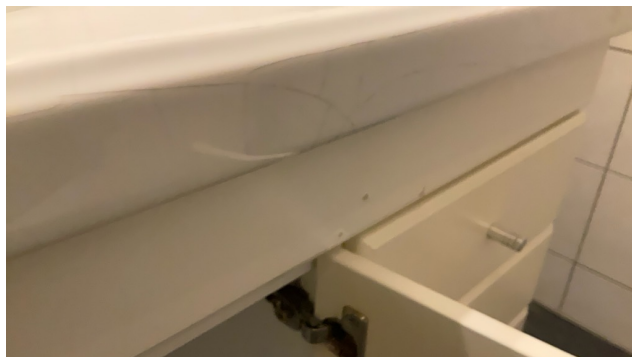
### Vurdering av avvik:

- Det er påvist riss/sprekker i utstyr på våtrommet.

- Riss er vanligvis overfladiske skader i servantens overflate eller glasur. Konsekvensene av riss er hovedsakelig kosmetiske.

Baderomsinnredningen fungerer med avviket.

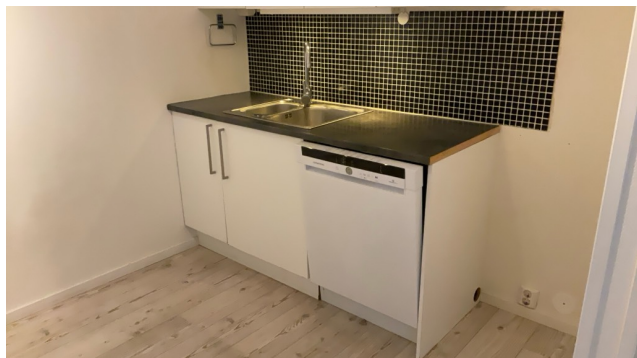
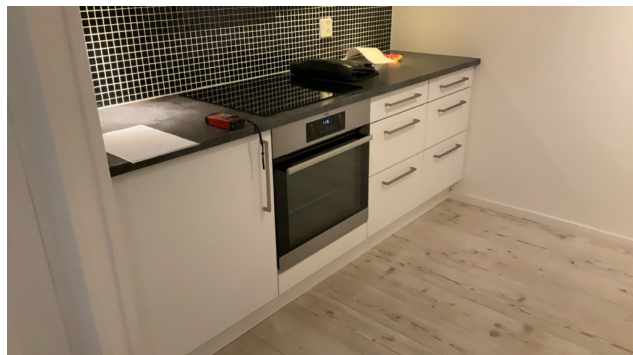
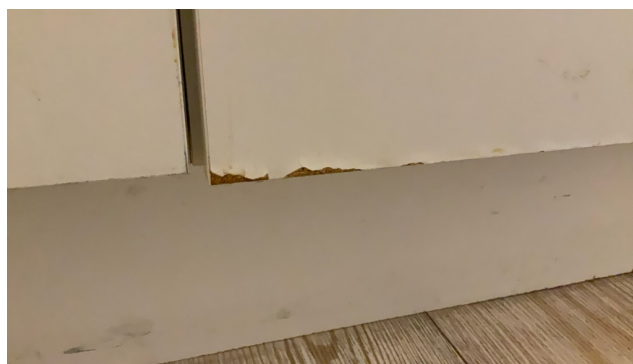
#### Vurdering av avvik:

- Det er avvik:

Misfarging og flekker kan være vanskelige å fjerne.

Skuffer og skap kan bli vanskelige å åpne og lukke.

Slitte hengsler kan føre til at skapdører henger skjevt.

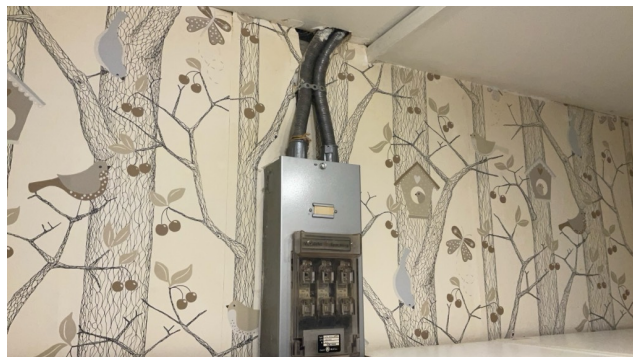
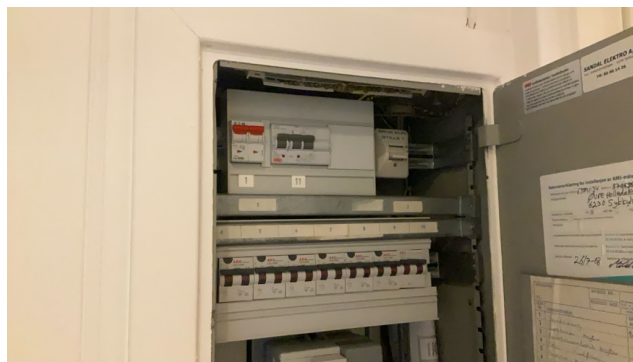
Dette er en forenklet kontroll begrenset til de spørsmål og undersøkelser som forskrift til avhendingslova (tryggere bolighandel) § 2-18 inneholder. Dette kan ikke sammenlignes med en kontroll utført av offentlig myndighet (Det lokale eltilsyn) eller registrert elektrovirksomhet, og en bygningssakkyndig har verken kompetanse eller lov til å foreta en slik kontroll. Tilstandsgraden er vurdert ut fra den forenklete og begrensede kontrollen som forskriften inneholder. El-anlegget kan ha feil og mangler som en slik forenklet undersøkelse ikke vil avdekke. Vær derfor oppmerksom på denne risikoen, og søk videre veiledning eller få en fullstendig kontroll utført av registrert elektrovirksomhet.

**Kostnadsestimat: Under 20 000**
