# Tilstandsrapport

Enebolig

Aronsletta 25, 9514 ALTA

Befaringsdato: 09.10.2025

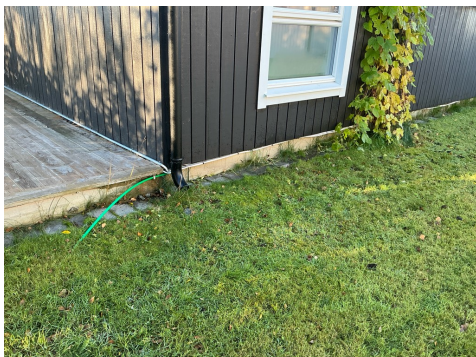
## TG 2 Veggkonstruksjon

Veggene har bindingsverkskonstruksjon fra byggeår. Fasade/kledning har stående bordkledning.

Registreringer: Det er ikke sikring mot skade dyr under utvendig kledning og i hjørnene. Kledningen er nært terrenget.

Montere sikring mot skade dyr og fjerne naturlige vekster slik at luftingen til kledningen blir beder og at ikke skade dyr kan komme opp i konstruksjonen.

Hvor det er montert platter må det gjøres nærmere undersøkelser på råte og skade dyr.

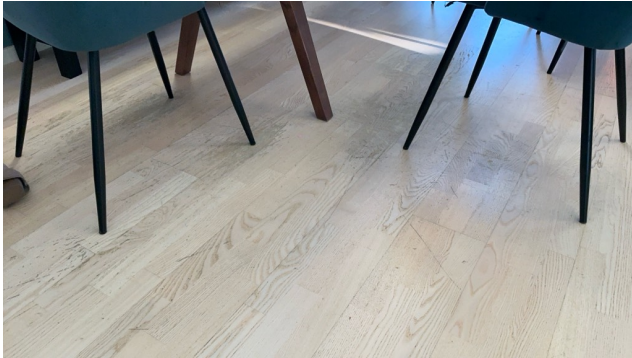
## ! TG 2 Etasjeskille/gulv mot grunn

Etasjeskiller er av betongdekke.

- Det er målt høydeforskjell på mellom 15-30 mm gjennom hele rommet. Tilstandsgrad 2 gis med bakgrunn i standardens krav til godkjente måleavvik.

registreinger: 2 etasje ble det registrert ca 15 skjeivheter i bjelkelaget  
1 etasje: Ingen avvik i 1 etasje

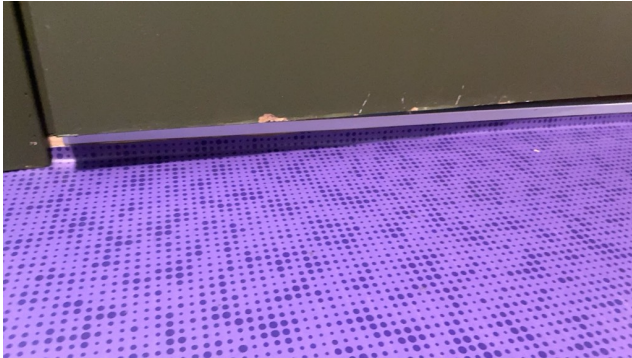
noe svelling på dører og slitasje

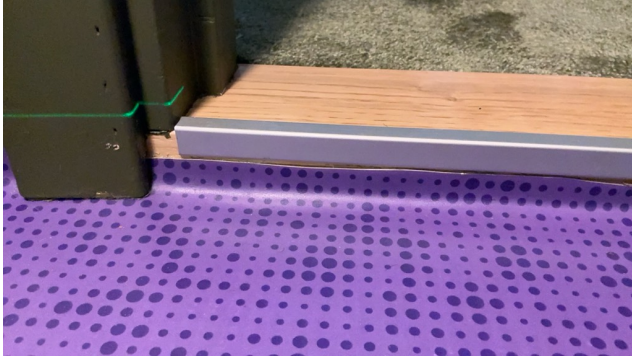
laveste kant på membran til toppen av slukriaten er målt til 45mm

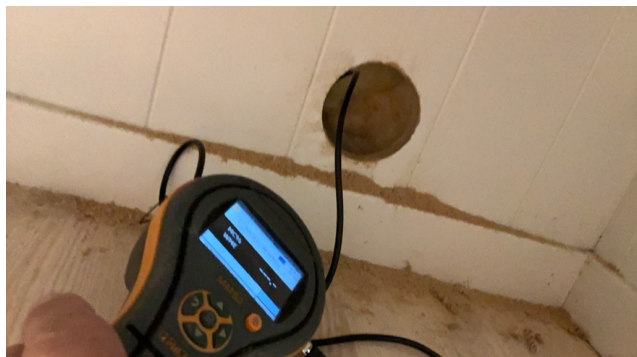
Målinger gjort fra bad mot våtsonen dusj. Ingen registreringer.

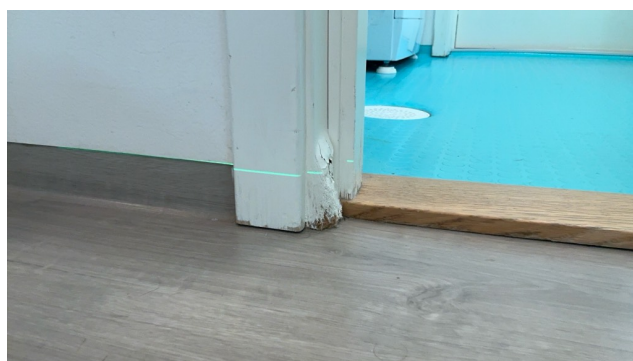
ETASJE > BAD

- Det er påvist avvik i fallforhold til sluk i forhold til krav i forskrift på byggetidspunktet.

trenger ingen strakstiltak, men skal våtrommer renoveres så anbefales det og utbedre fall forhold

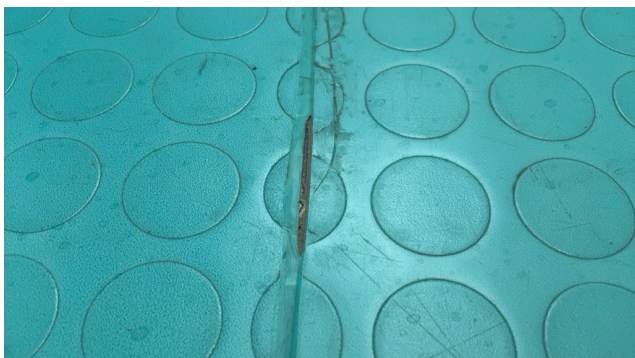
sprekk mellom fuge og belegg til vann installasjonen
