Egenerklæring

Tjodolvs gate 14, 4010 STAVANGER

Rapportdato: 27.10.2025

Tilstandsrapport

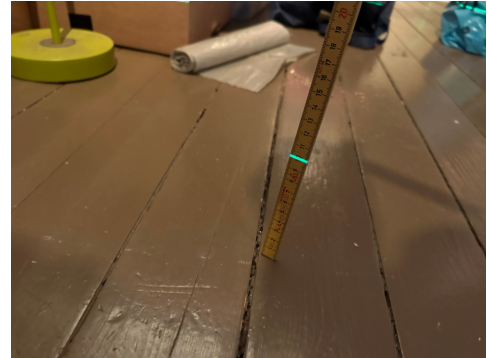
TG 3 Etasjeskille/gulv mot grunn

Etasjeskiller er av trebjelkelag.

- Målt høydeforskjell på over 20 mm innenfor en lengde på 2 meter. Tilstandsgrad 3 gis med bakgrunn i standardens krav til godkjente måleavvik.
- Målt høydeforskjell på over 30 mm gjennom hele rommet. Tilstandsgrad 3 gis med bakgrunn i standardens krav til godkjente måleavvik.

Måling er utført på tilfeldig valgt sted og avvik ut fra oppgitt høydeforskjell må påregnes.
