# Tilstandsrapport

Oppheimjordet 10A  
3801 BØ I TELEMARK  
Gnr./Bnr.: 51/475  
Seksjonsnr. : 9  
Midt-Telemark kommune

Befaringsdato: 20.10.2025

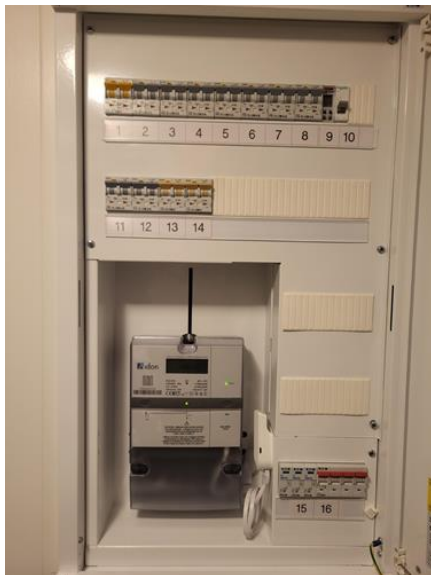
Elektrisk anlegg - [Sikringskap]

| | Forenklet vurdering av det elektriske anlegget | <div>Det er fremlagt samsvarserklæringer og kontrollrapport fra det lokale el-tilsynet (datert:19.09.2025 ) Vurderingen av det elektriske anlegget er basert på denne dokumentasjonen.</div> <div>Det er gjennomført en forenklet vurdering av det elektriske anlegget, uten at det er registrert åpenbare avvik.</div> |

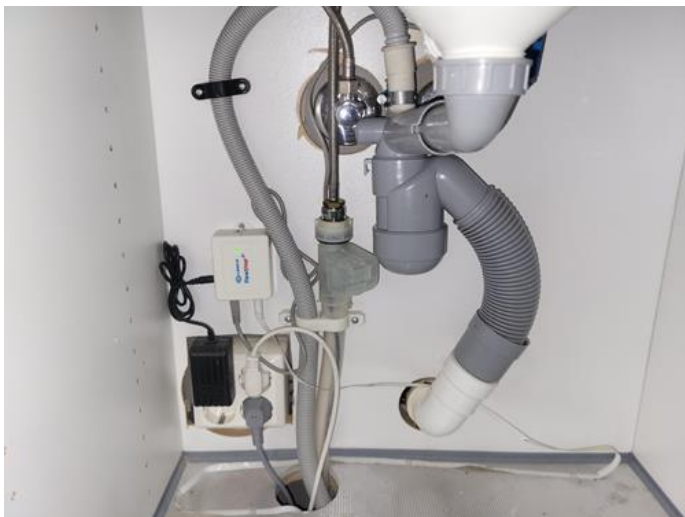
Kjøkkenen - [Rørøpplegg i kjøkkenbenk]

Vannrør av rør i rør system og avløpsrør av plastmateriale fra byggeår. Det er etablert lekkasjesikring i kjøkkenbenk, samt komfyrvakt.

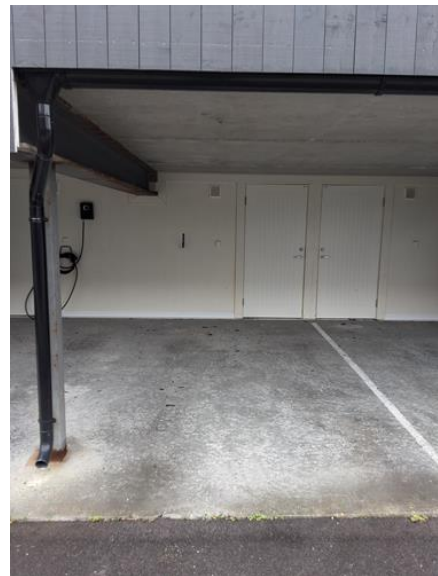
*Utvendig - [Carport med bod i bakkant]*

Ang fukt/vann i carporten og boder, sprekker og sig i mur og asfalt. E.Forberg har leid inn Mapei/Dryworks til å utbedre fukt og vanninntrenging i boder og carporter, vi må se det an hvordan det fungerer.
