# Kjerran 14

# Egenerklæring

# gnr. 69, bnr. 203

Rapportdato: 28.11.2025

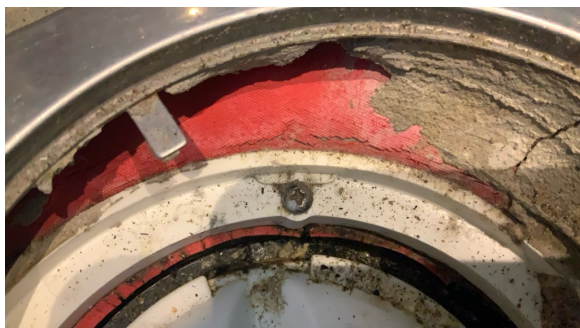
- Utettheter i tettesjiktet på våtrommet kan føre til fuktskader i bakenforliggende konstruksjoner dersom det ikke blir foretatt tiltak på våtrommets tettesjikt.
- Løsningen/utførelsen rundt rørgjennomføringer gir fare for fukt inn i konstruksjoner.

Et slikt avvik mot betongplate 1.etg vil være noe mindre tidskritisk å utbedre en ved feks samme mangel på en loftetasje av trebjelkelag der lekkasje lett ville ledes videre ned og gjøre ytterligere skade på konstruksjoner.

Sluken er ikke tilkoblet utstyr som dusj, vaskemaskin eller annet som er i daglig bruk med rennende vann over eller mot sluk, dette til informasjon.

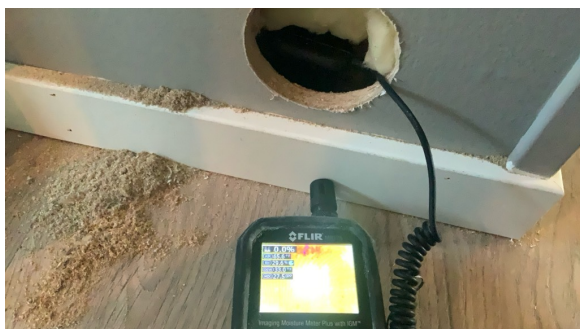
### Tilliggende konstruksjoner våtrom

Hulltaking er foretatt uten å påvise unormale forhold. Fuktkvotemåling (vekt%) i konstruksjonen ble målt til 0. Hulltaking er foretatt ved/i ved trapp.
