# Tilstandsrapport

Enebolig

Hans Gabrielsens gate 1, 9803 VADSØ

Rapportdato: 21.10.2025

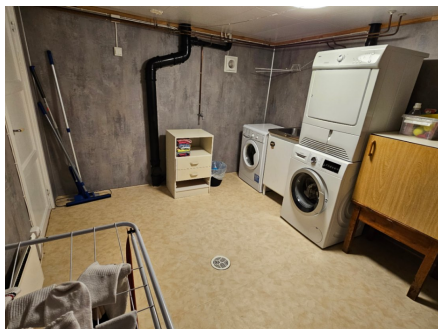
Innredningen består av opplegg for vaskemaskin og skyllekar.  
Ventilasjon via bryterstyrt avtrekksvifte på yttervegg.

Oversiktsbilde.
