# Tilstandsrapport

Enebolig

Bømyrveien 23, 8317 STRØNSTAD

Rapportdato: 10.11.2025

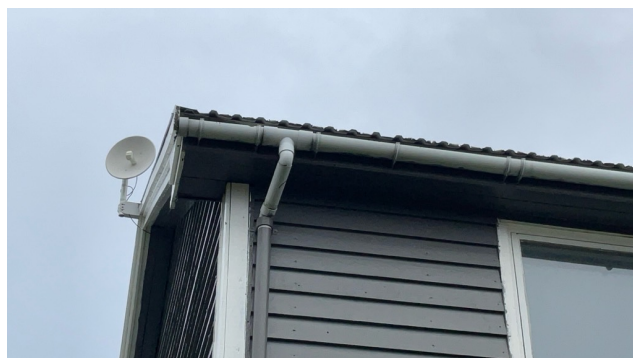
Takrenne og -nedløp ved fasade mot nordvest.

Komplettering av taknedløp med utkaster ved terreng, eller tilknytning til drenering.

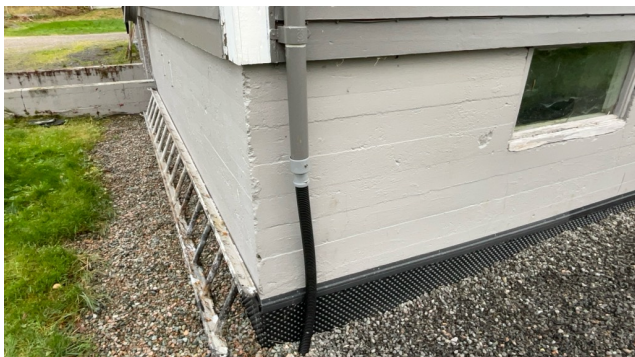
Taknedløp tilknyttet slange til grunnen ved faade mot nordvest.

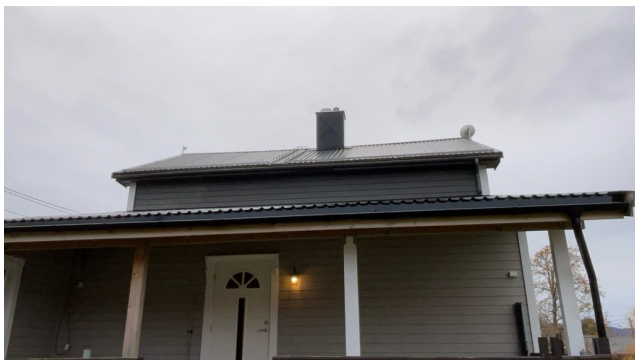
Takstige og snøfanger på hovedtak ved side mot sørøst.

- Det er ikke krav om utbedring av snøfangere opp til dagens krav.
- Plattform for feier må monteres.

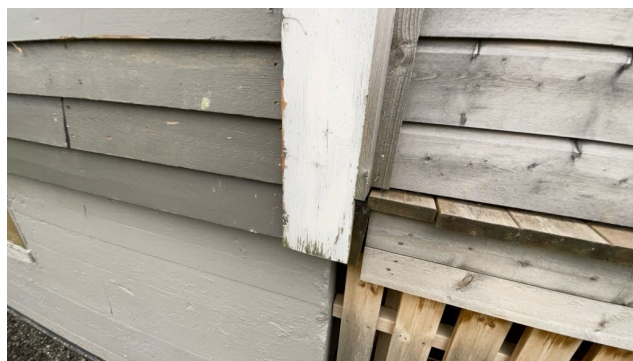
Uten tilstrekkelig lufting bak bordkledningen kan fuktighet som trenger inn bak bordene eller gjennom veggen innenfra ikke tørke opp. Dette skaper ideelle forhold for råtesopp og muggvekst.

Utsnitt av værslitt kledning.

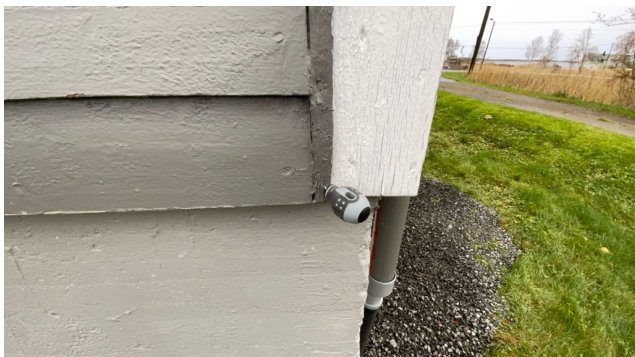
Utsnitt av råteskadd kledning.

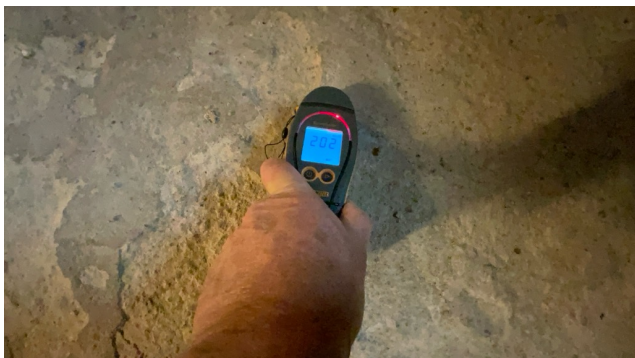
Forhøyede fuktverdier på gulvflater (betong).

Måling på gulvflate.

Tiltak avhengig av anvendelse av kjeller.

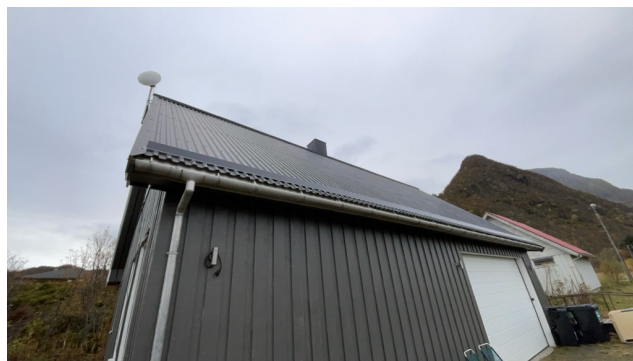
Takrenner og -nedløp av metall.

Snøfanger på takflate mot nordvest.

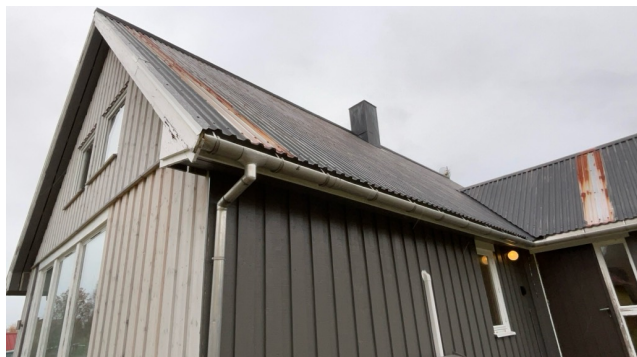
Tekst fra byggeforskrifter fra 1965 - sitat: "hvor det er fare for snøras og isras kan medføre skade, skal taket ha snøfanger e.l."

Ingen snøfangere på side mot sørøst.

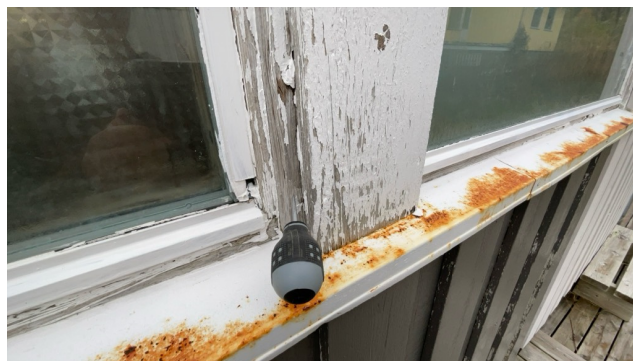
- Det er påvist noen glassruter som er punktert eller sprukne.
- Karmene i vinduer er slitte og det er sprekker i treverket.
- Vinduene har råteskader.

Utsnitt av værslitte vinduer og omramminger - samt råte.

Fornyng av vinduer og omramminger med råteskade.

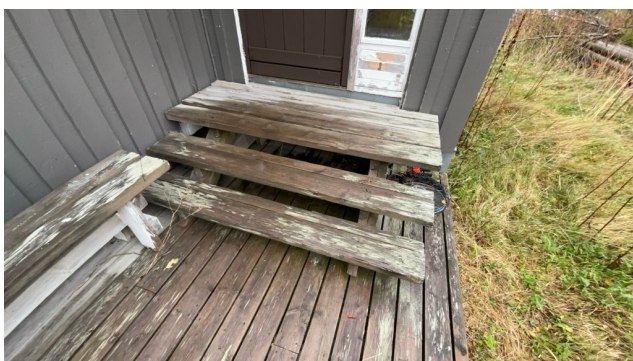
Trapp ved inngang..

- Rekkverk må monteres for å lukke avviket.

Fornyng av trapp må påregnes.

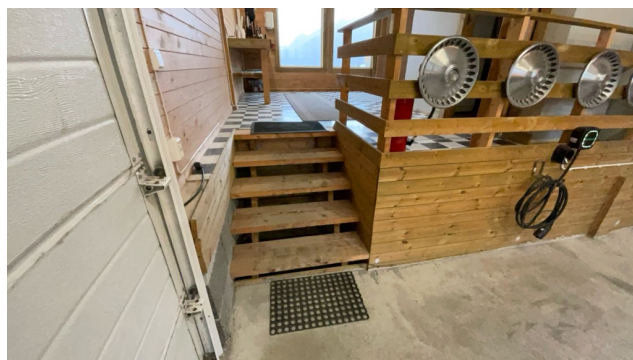
Trapp mellom garasjeareal og hovedplan (oppholdsareal).

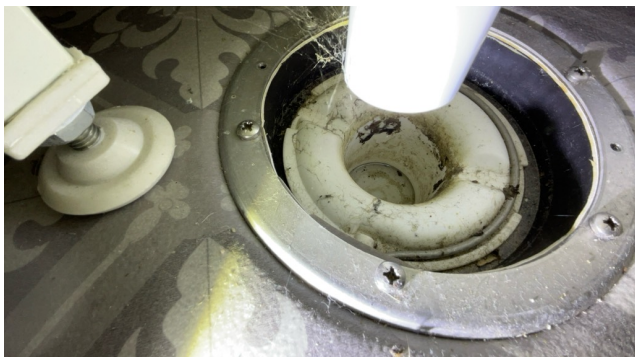
- Det er påvist avvik i fallforhold til sluk i forhold til krav i forskrift på byggetidspunktet.

- Til tross for avviket i fall/høydeforskjell til sluk, vil gulvet fortsatt kunne lede vann mot sluket, men med redusert effektivitet. Dette kan potensielt øke risikoen for vannansamling i enkelte områder av badet.

Sluk med gulvbelegg avsluttet under klemring.

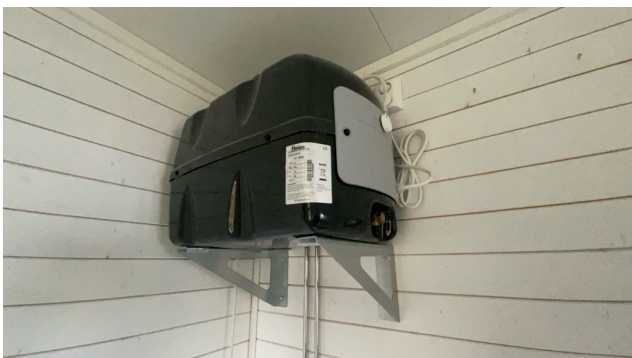
Varmtvannstank montert på vegg på badetrom.

Krav om fast tilkobling jfr. forskrift fra 2010.
