# Tilstandsrapport

Tomannsbolig

Snekkerveien 3 A, 8403 SORTLAND

Rapportdato: 30.10.2025

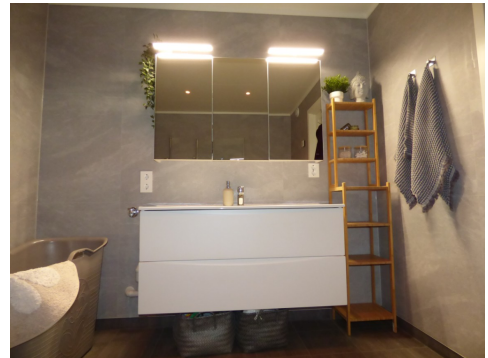
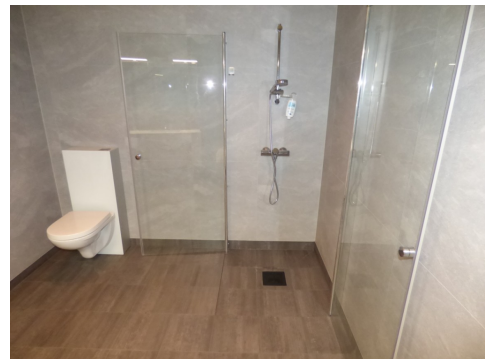
ETASJE > BAD

Innredning med slette hvite fronter. Ca 1,2 m benk med integrert vask, skuffer under. 1,2 m skap med speil (ca 11 cm dypt, Vikingbad) og lyslist over benk. Vegghengt toalett (Svedeberg) med utenpåliggende cisterne. Dusjhjørne med glassdører, opplegg for vaskemaskin.

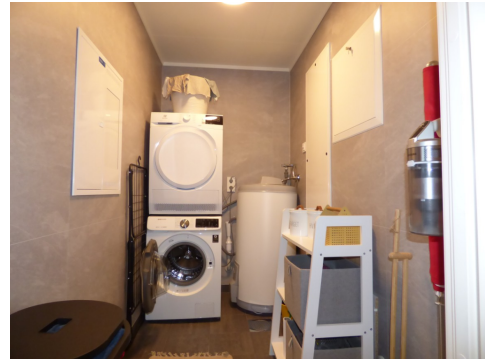
Vaskerom/bod

Det er opplegg for vaskemaskin.
