Tilstandsrapport

Enebolig

Høghebakken 1, 1680 SKJÆRHALDEN

Befaringsdato: 21.10.2025

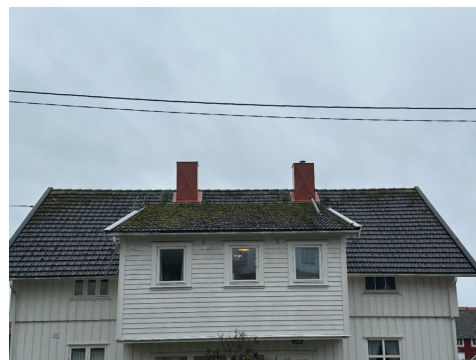
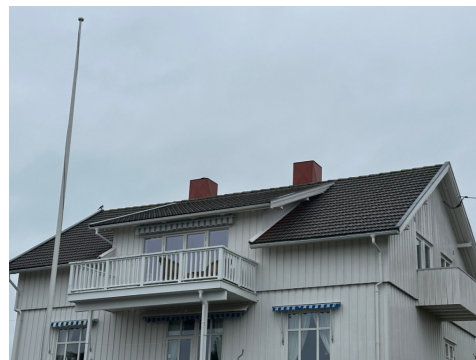
Konsekvensen av manglende oppfølging er økt risiko for vanninntrenging, råteskader på forkant bord og sperreføtter, samt redusert levetid på taket. Fukttuslag rundt pipestokkene og elde på vindskier indikerer at tiltak bør vurderes for å forhindre ytterligere skader. Påkostninger i nær fremtid må påregnes.

Levetids betraktninger på denne type taktekking er 40-60 år, det har gått 50-60 år levetiden er brukt opp, Det ble målt fukt utslag rundt pipestokkene. Elde og vær slitasje på deler av vindskier. Det ble registrert en del mose på yttertaket.

- Overvåk tilstanden jevnlig. For å få tilstandsgrad 0 eller 1 må tekkingen skiftes ut, men tidspunktet for når dette er nødvendig er vanskelig å si noe om.
- Når taktekking og undertak begynner å bli gamle, øker risikoen for lekkasjer, noe som kan føre til omfattende og kostbare reparasjoner av underliggende konstruksjoner dersom en ikke foretar tiltak på konstruksjonene før dette oppstår.
- Tidspunkt for utskiftning av taktekking nærmer seg.
- Tidspunkt for utskiftning av undertak nærmer seg.

Taket bør kontrolleres jevnlig for sprekker i stein og avvik ved gjennomføringer, samt holdes rent for løv og mose for å unngå at nedløp tettes og vann trenger inn i konstruksjonen.

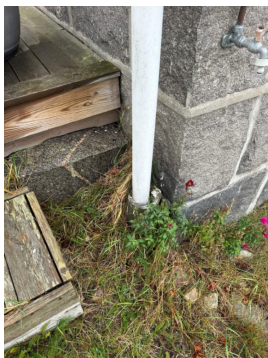
Nedløp i zink, overvann bør føres til terreng

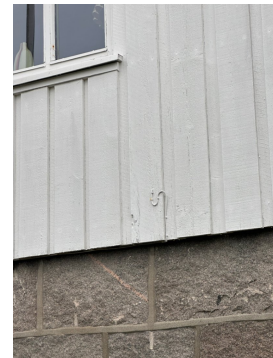
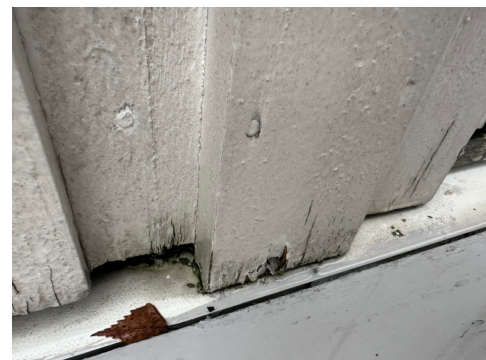
Manglende kunnskap om type og mengde isolasjon medfører usikkerhet om veggens isolasjonsevne og tetthet, noe som kan gi økt varmetap og risiko for trekk eller fuktskader. Videre undersøkelser anbefales for å avklare tilstanden.

Det bør gjennomføres jevnlig vedlikehold og etter hvert utskifting av værslitt og oppsprukket kledning for å hindre fuktskader og forringelse av konstruksjonen.

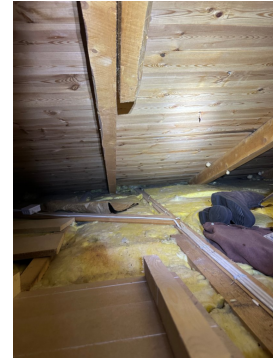
Loft over tilbygg.

Spor etter fukt gjennomslag i undertak og sperrer.

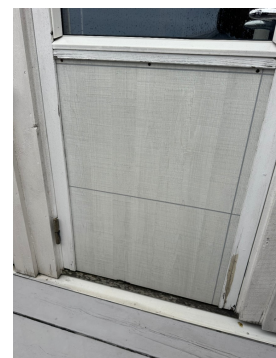
Balkong dør med Værslitasje

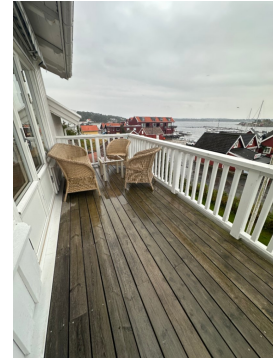
Balkong ut fra stuen i 2 etasje på ca 10 kvm

Rekkverkets høyde bør vurderes oppgradert til dagens krav for å redusere risikoen for fallulykker, spesielt for barn og personer med nedsatt bevegelighet.

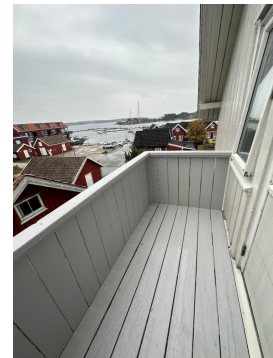
Balkong ut fra soverom i 2 etasjen på ca 3 kvm

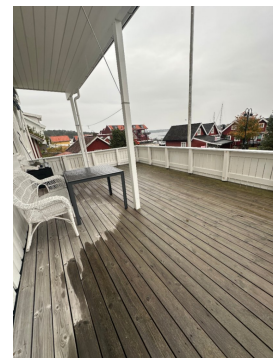
Balkong ut fra stuen i 1 etasjen på ca 30 kvm

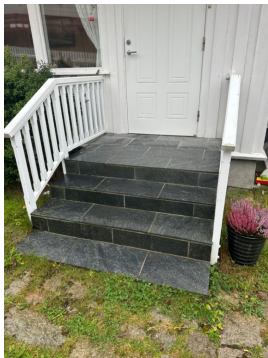
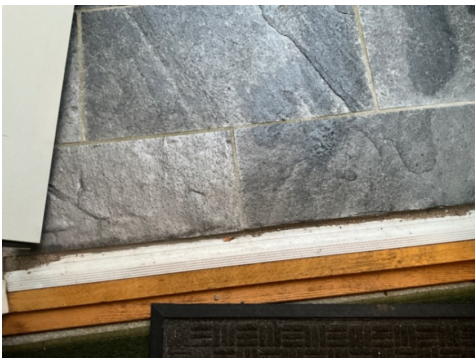
Konsekvensen av manglende tiltak er økt risiko for fuktskader og påfølgende skader på bygningskonstruksjonen. Skjulte skader kan ikke utelukkes.

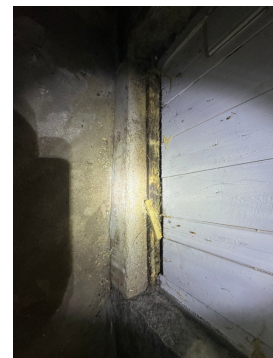
Møle etter stripe borebiller på dør i krypkjeller

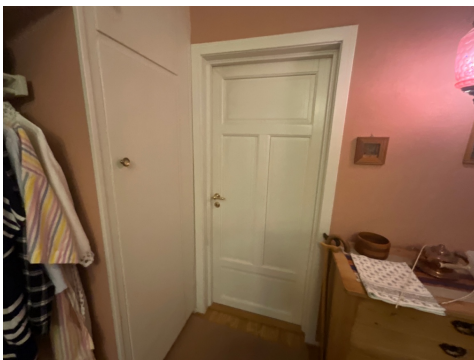
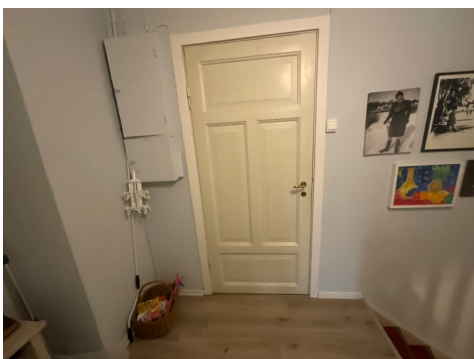
Konsekvensen av manglende tiltak kan være redusert brukervennlighet, økt slitasje og eventuelle skader på dørblad og karm.

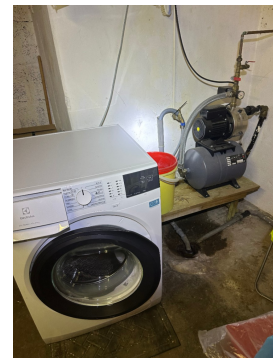
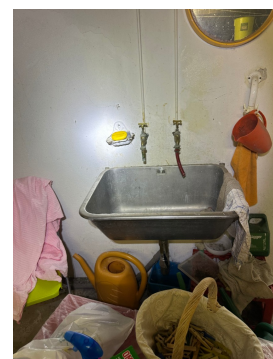
Vaskerommet er ikke bygget som et tradisjonelt vaskerom etter
dagens standard, men det kan likevel fungere i lang tid med riktig
ventilasjon. Gulv og vegger består av uorganiske materialer som
tåler fukt.

Manglende tilpasning til dagens standard kan medføre økt risiko for fuktskader over tid, selv om materialene i utgangspunktet tåler fukt.

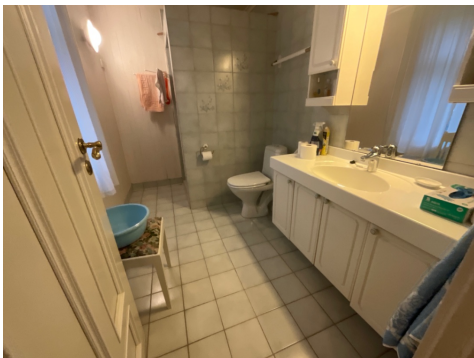
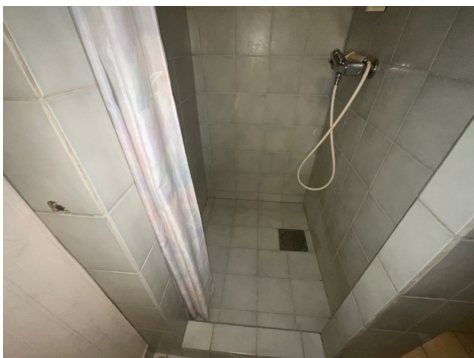
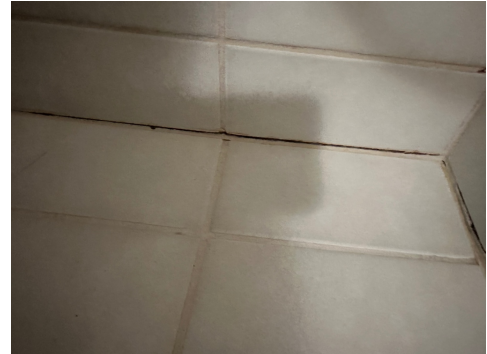
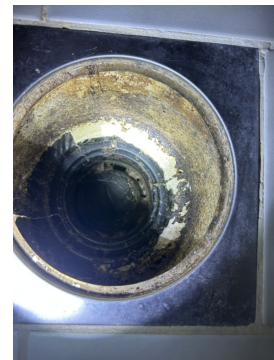
Konsekvensen av å ikke utbedre forholdene er økt risiko for vannskader, sopp- og råteutvikling, samt redusert levetid og funksjon på våtrommet.

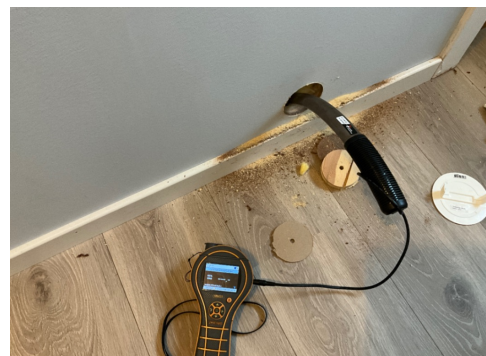
Det kan ikke utelukkes at det er fukt i svill andre steder i baderommet, men der jeg målte i vegg mot baderoms innredning og vann installasjon på bad og målt med pigger var det under 6 % i svill.

Nedfalls sonen ligger mot yttervegg, det er derfor ikke mulig å borre hull i vegg mot nedfall sonen.

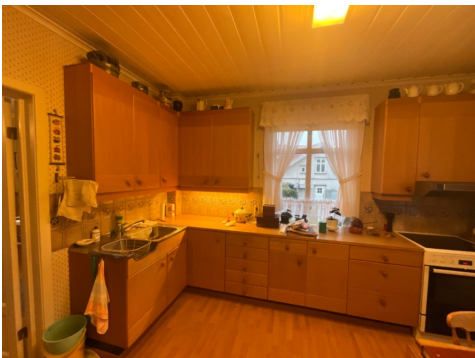
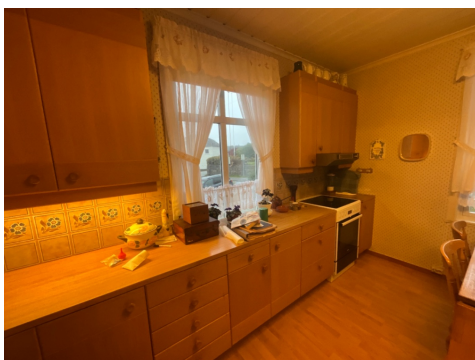
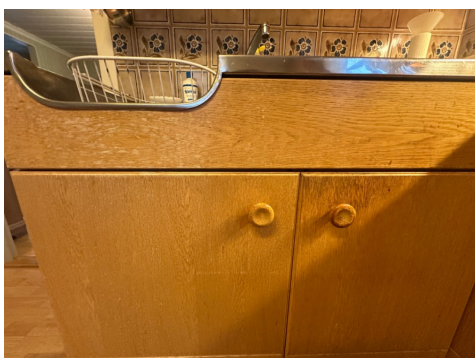
Kjøkkeninnredningen har mer enn halvparten av forventet brukstid oppbrukt, og det er noe bruksslitasje på innredningen. Den enkelte må selv vurdere behovet for utskifting, da innredningen fortsatt fungerer til sitt bruk. Konsekvensen av videre bruk er økt risiko for ytterligere slitasje og eventuelle funksjonelle begrensninger over tid.

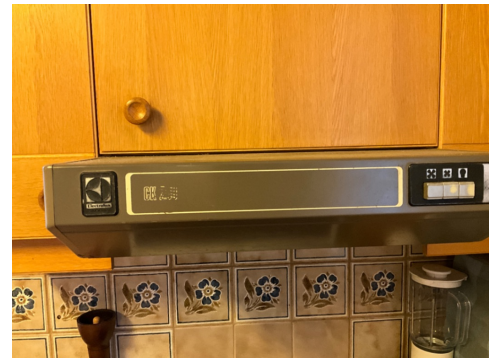
Mer enn halvparten av kjøkkenventilatorens forventede brukstid er passert. Dette medfører økt risiko for funksjonssvikt og behov for vedlikehold eller utskifting for å sikre tilfredsstillende avtrekk.

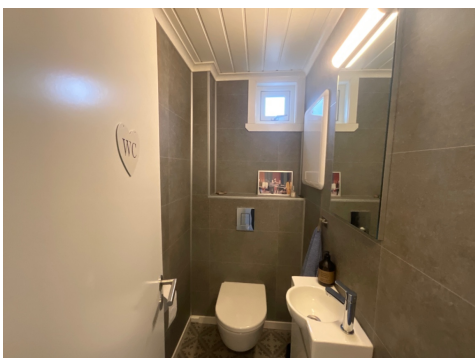
2 ETASJE > TOALETTROM

Toalett rom fra 2015 med samme overflater som baderommet. Gulv belegg med gulv varme og baderom plater på vegger samt malt himling. Vegg hengt wc og vaskeservant med skap under og speil over.

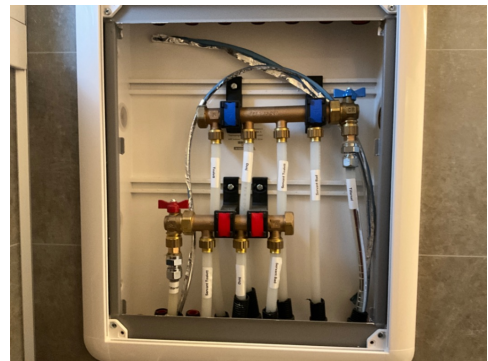
! TG 1 Vannledninger

Vannledninger i 2 etasje i all hovedsak fra 2015 med rør i rør system med vann skap på toalettet.

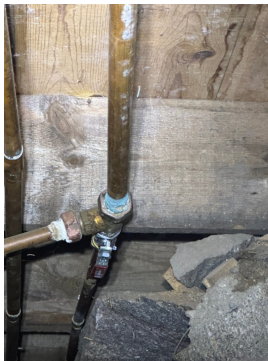
Mer enn halvparten av forventet brukstid for røranlegget er oppbrukt. Kobberrør stående i kjeller/krypkjeller i fuktig miljø har begynt å irre. Vær oppmerksom på at skjulte vannrør utgjør en risikokonstruksjon, da eventuelle lekkasjer eller skader kan være vanskelige å oppdage og kan medføre omfattende følgeskader før de blir oppdaget.

Irr på vannrør i krypkjeller

Det anbefales å få utført en vurdering av røranlegget av fagperson, og vurdere utskiftning av eldre kobberrør, spesielt der det er tegn til irr og fukt.

Skjulte vannrør bør kontrolleres nærmere, da lekkasjer kan oppstå uten at det oppdages tidlig, noe som kan føre til omfattende skader på bygningskonstruksjonen.

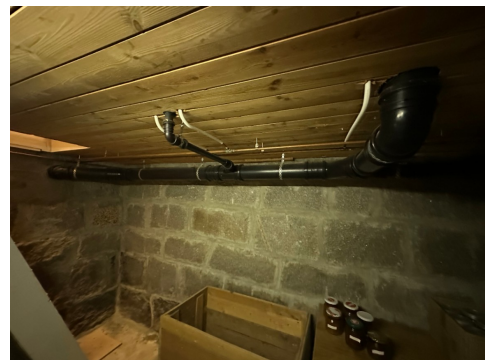
TG 2 Avløpsrør

Deler av anlegget er av eldre dato.

Det anbefales å vurdere utskiftning av eldre avløpsrør, spesielt ved oppgradering av våtrom, for å redusere risikoen for plutselige lekkasjer eller skader som følge av aldersrelatert slitasje.
Manglende inspeksjon av skjulte rør medfører usikkerhet om tilstanden, noe som kan føre til uforutsette kostnader ved eventuelle skader.

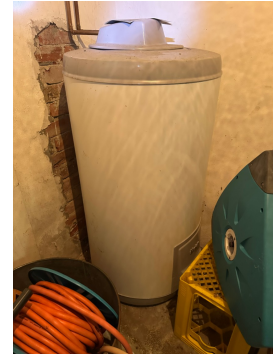
V.V.Bereder av nyere dato på 200 liter stående i kjeller.

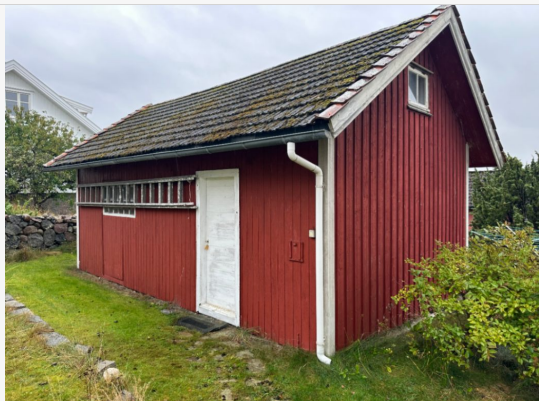
Uthus

Det må påregnes kostnader for total restaurering og utskifting av bærende konstruksjoner.

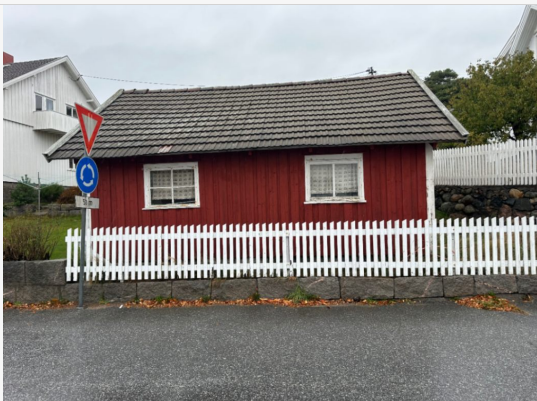
Uthus

Det må påregnes kostnader for total restaurering og utskifting av bærende konstruksjoner.
