# Tilstandsrapport

Fritidsbolig

Jennskarveien 17, 8475 STRAUMSJØEN

Befaringsdato: 04.11.2025

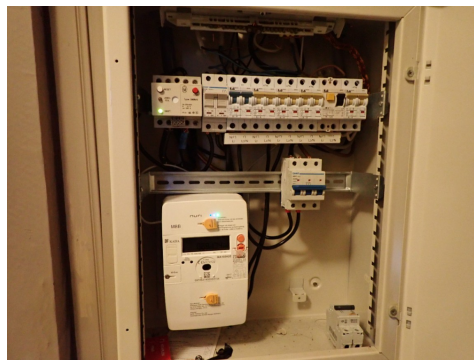
Sikringsskap på loftgang

**Kostnad kun for kontroll, ikke for eventuelle utbedringer.**
