# Tilstandsrapport

Enebolig

Richard Withs gate 19, 8450 STOKMARKNES

Rapportdato: 25.09.2025

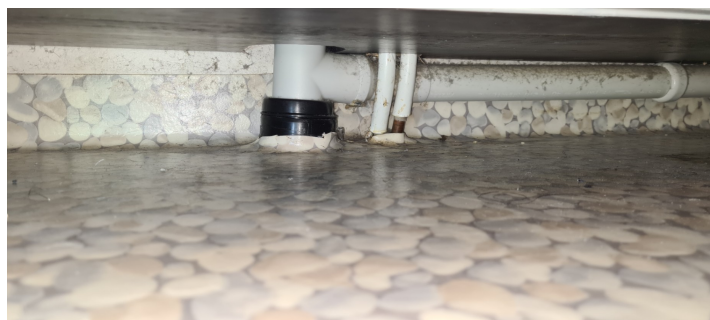
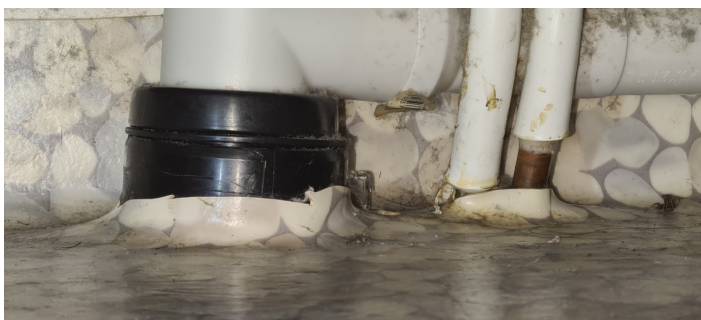
## HOVEDPLAN > BAD/VASKEROM

Hulltaking er ikke foretatt da alle vann og avløpsrør ligger åpent og ikke inne i veggen. Alle våtsoner ligger mot yttervegg.  
Fukt i tilleggende konstruksjoner er sjekket med fuktindikator (Protimeter MMS II) uten at det ble registrert utslag.
