Tilstandsrapport

Enebolig

Dalevegen 1016, 6230 SYKKYLVEN

Befaringsdato: 29.04.2026

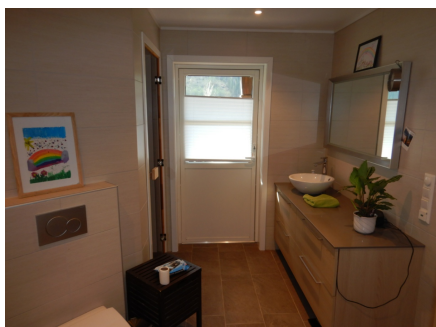
1. ETASJE > BAD

Vurdering av avvik:

- Det er påvist andre avvik:

- Andre tiltak:

Innhent dokumentasjon om mulig. Forholdet må overvåkes. Manglende dokumentasjon på våtrommets tettesjikt gir en usikkerhet rundt våtrommets tetthet/fremtidig funksjon.

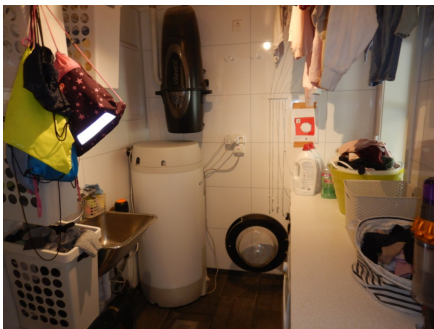
1. ETASJE > VASKEROM

Vurdering av avvik:

- Det er påvist andre avvik:

- Andre tiltak:

Innhent dokumentasjon om mulig. Forholdet må overvåkes. Manglende dokumentasjon på våtrommets tettesjikt gir en usikkerhet rundt våtrommets tetthet/fremtidig funksjon.

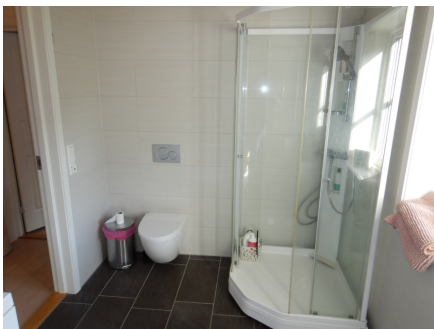
LOFTSETASJE > BAD

Vurdering av avvik:

- Sluk har begrenset mulighet for inspeksjon og rengjøring.
- Det er påvist andre avvik:

- Andre tiltak:
- Når sluket har begrenset tilgang, er det vanskelig å rengjøre sluket og å inspisere den for å oppdage skader i membranen/fuger rundt sluket, som er avgjørende for å forhindre lekkasjer.

Innhent dokumentasjon om mulig. Forholdet må overvåkes. Manglende dokumentasjon på våtrommets tettesjikt gir en usikkerhet rundt våtrommets tetthet/fremtidig funksjon.

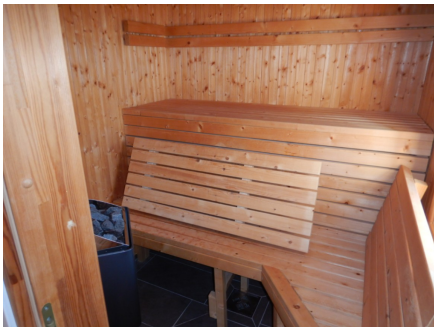
1. ETASJE > BADSTUE

Vurdering av avvik:

- Rørkurser på rør-i-rør system bør merkes.

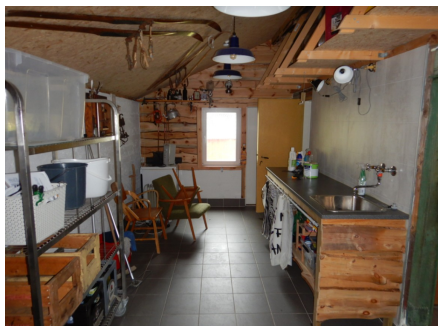
1. ETASJE > VASKEROM

TG 2 Overflater vegger og himling

- Andre tiltak:

Innhent dokumentasjon om mulig. Forholdet må overvåkes. Manglende dokumentasjon på våtrommets tettesjikt gir en usikkerhet rundt våtrommets tetthet/fremtidig funksjon.
