# Tilstandsrapport

📍 Gerhard Grans vei 4 , 5094 BERGEN

# gnr. 160, bnr. 802

Rapportdato: 04.03.2026

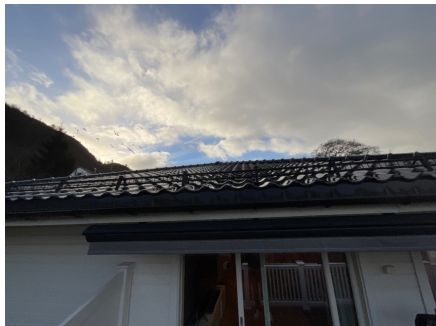
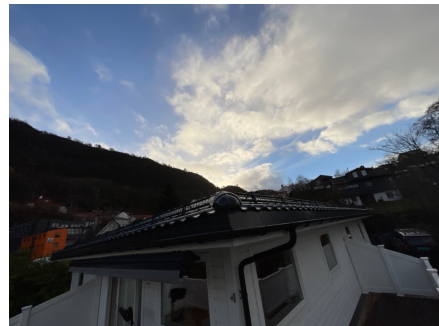
I forbindelse med vurderingen av yttertekkingsens tilstand, herunder glasert takstein, skal det presiseres at inspeksjonen er utført fra bakkenivå. Dette innebærer at inspeksjonen kun omfatter en visuell vurdering av de synlige delene av taket, uten at det er foretatt nærmere undersøkelser på takets overflate, fra takterrasse eller ved bruk av spesialutstyr som f.eks. drone, lift eller stige.

Det er derfor viktig å forstå at denne kontrollen er begrenset til det som er synlig og tilgjengelig fra bakkenivå. Eventuelle skjulte feil, skader eller mangler som kan være til stede på steder som ikke er synlige fra bakkenivå, er ikke omfattet av denne inspeksjonen. Det anbefales at en mer grundig besiktigelse av taket gjennomføres for en fullstendig vurdering, dersom det er behov for å avdekke skjulte skader eller potensielle problemer som kan påvirke takets funksjonalitet på lengre sikt.

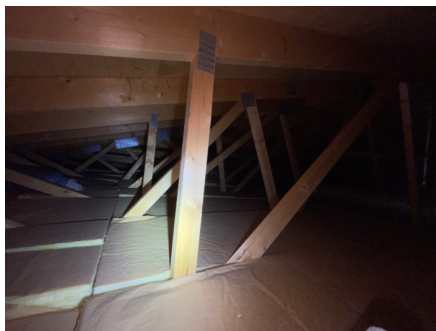
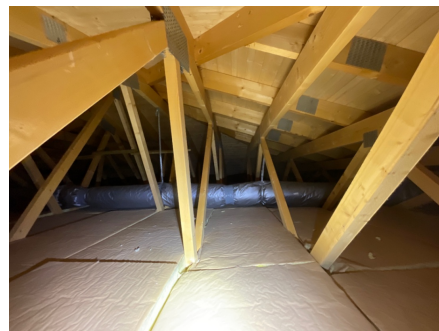
Takkonstruksjonen er utført som valmet tak av fabrikkerte takstoler med sutaksbord fra byggeåret 2016. Konstruksjonen er isolert mot beboelsesrom, og det er adkomst via inspeksjonsluke i himling. Loftet har ikke gangbart gulv, og inspeksjonen ble derfor begrenset til det som var mulig å se fra lukeåpningen.

Det tas spesifikt forbehold om at det kan forekomme skjulte feil og mangler i takkonstruksjonen da denne er lukket og det er kun gjennomført en innvendig visuell besiktigelse samt at det ikke er fremlagt dokumentasjon på oppbyggingen. Det kan derfor ikke utelukkes tiltak eller kostnader.
